第3章 土壌分析・地下水モニタリング結果

3.1 地下水位測定結果

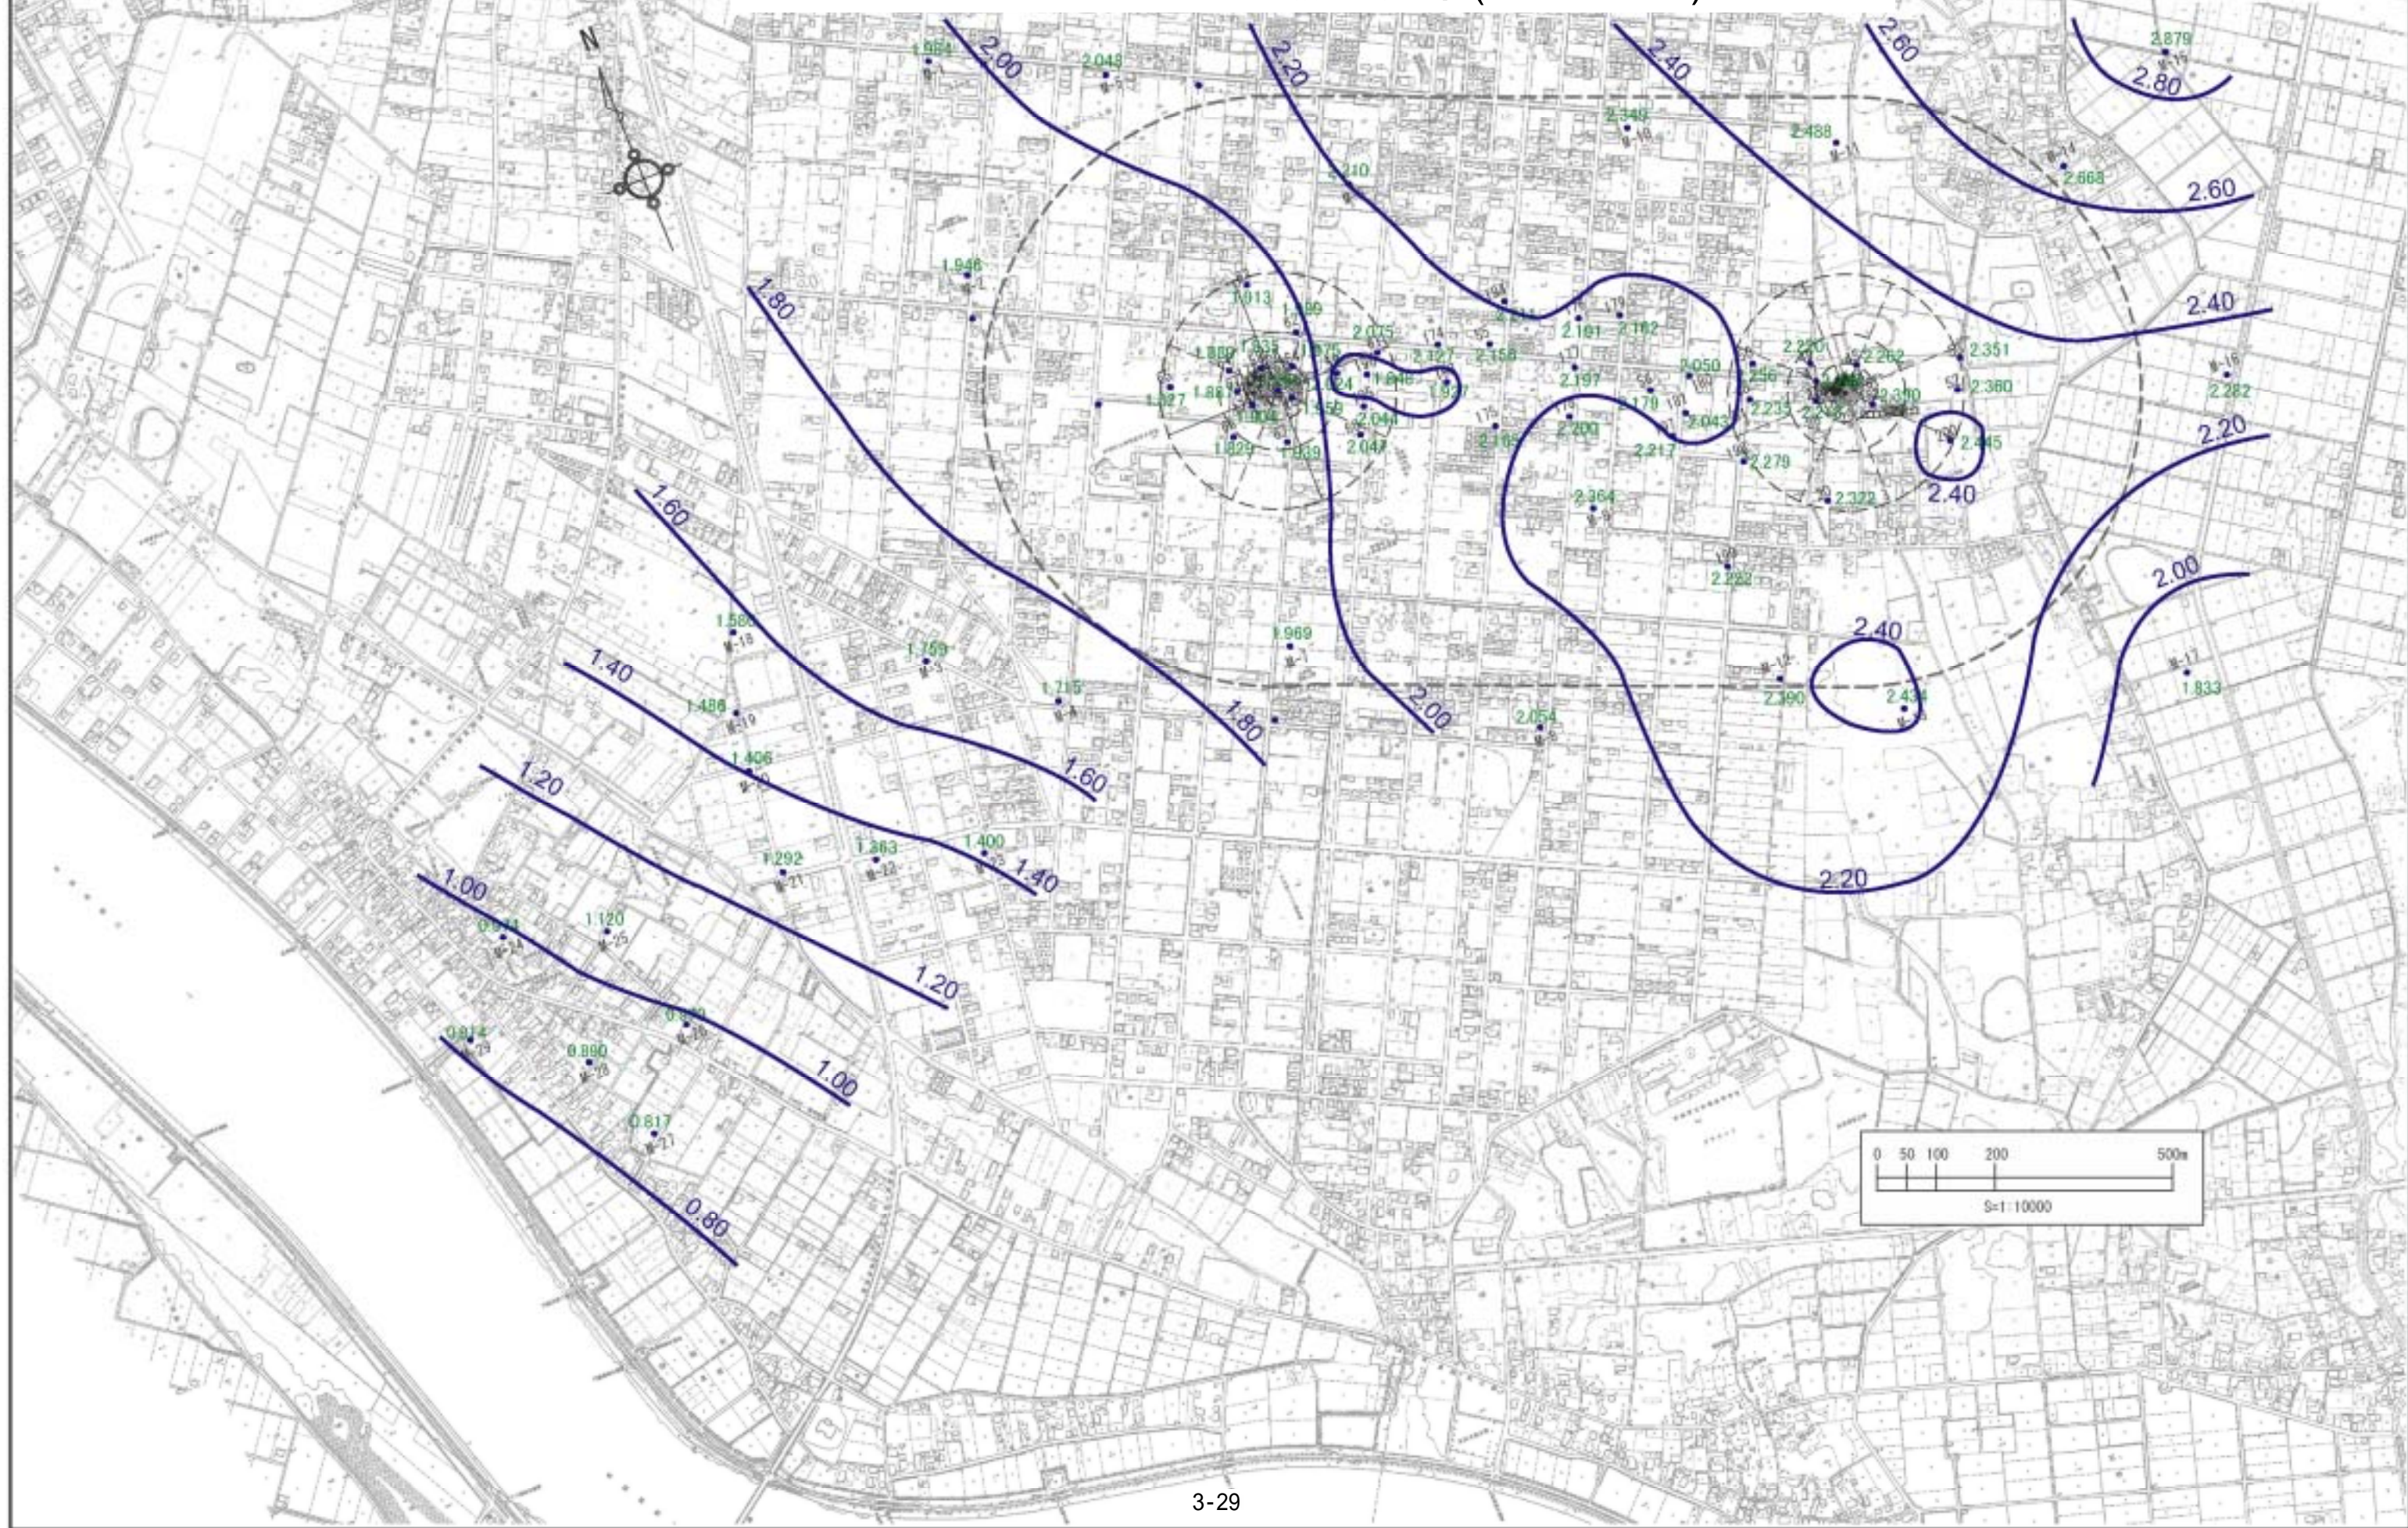
図3.1.24 地下水位測定結果(2006.7.27)

● 観測地点
※数値はTP (m)

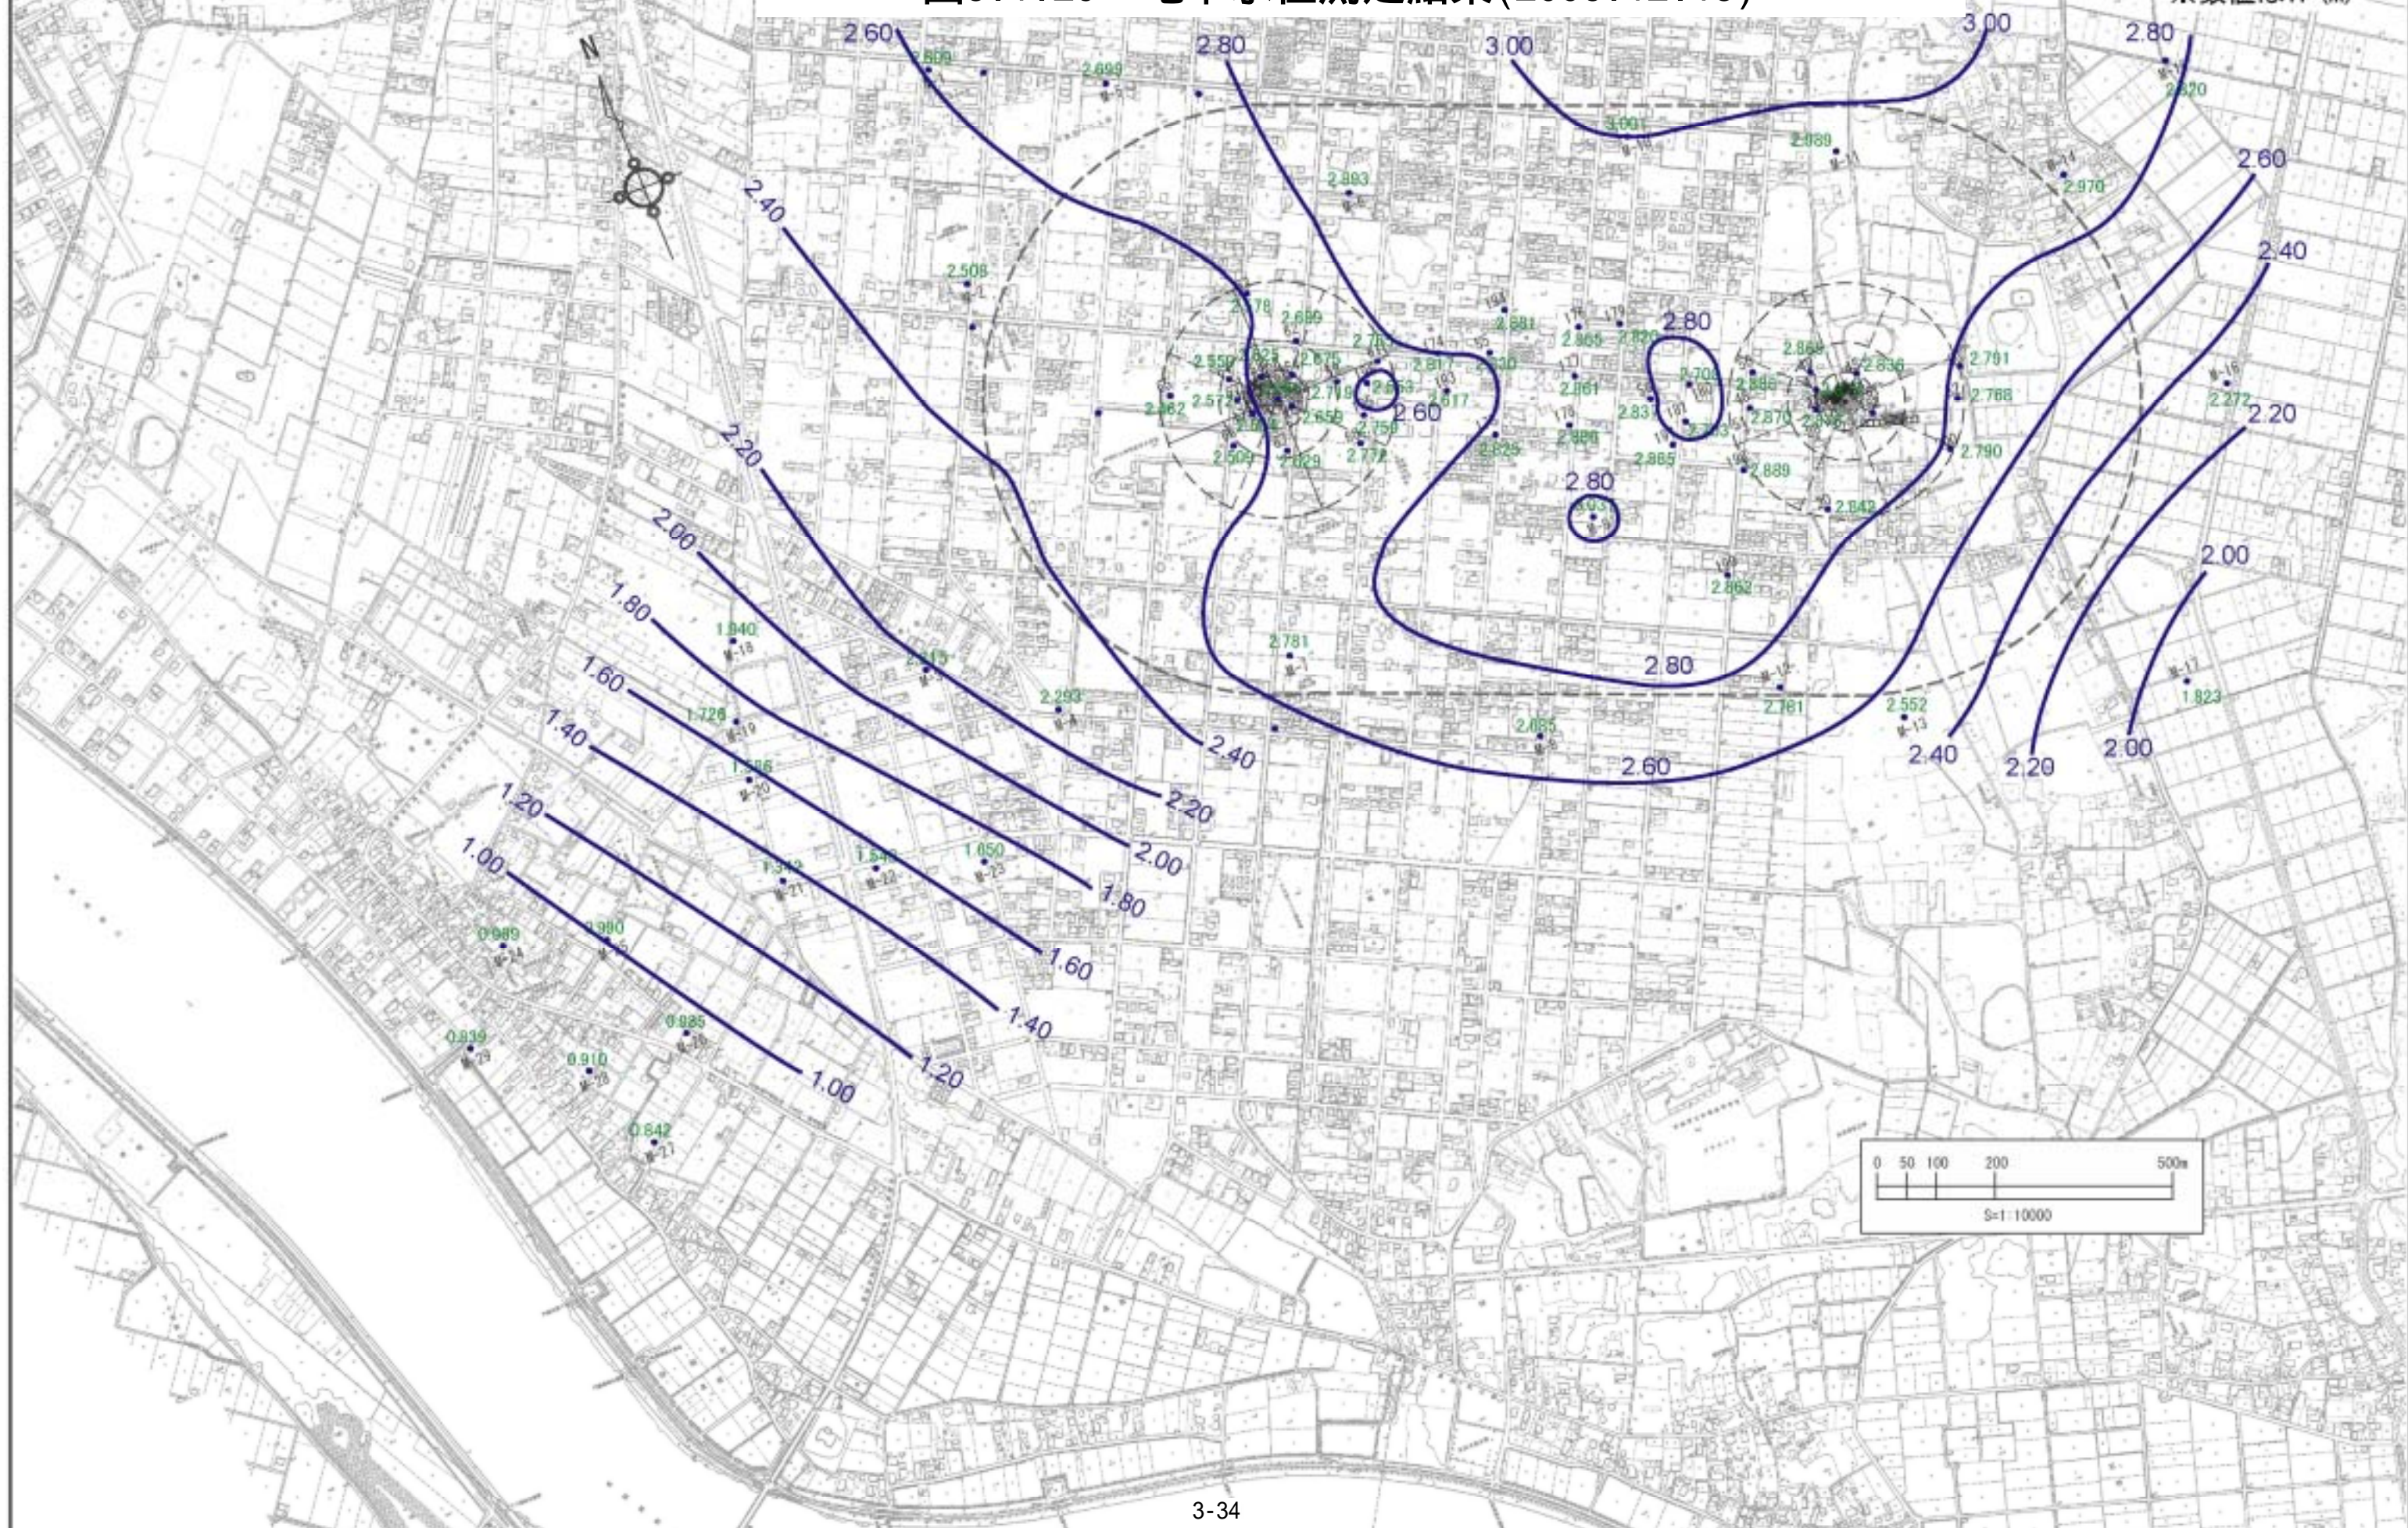
図3.1.29 地下水位測定結果(2006.12.13)

● 観測地点

※数値はTP (m)
