1.2.3. 汚染源の発見と除去

1.2.4. 地下水汚染シミュレーション等による汚染メカニズムの解明

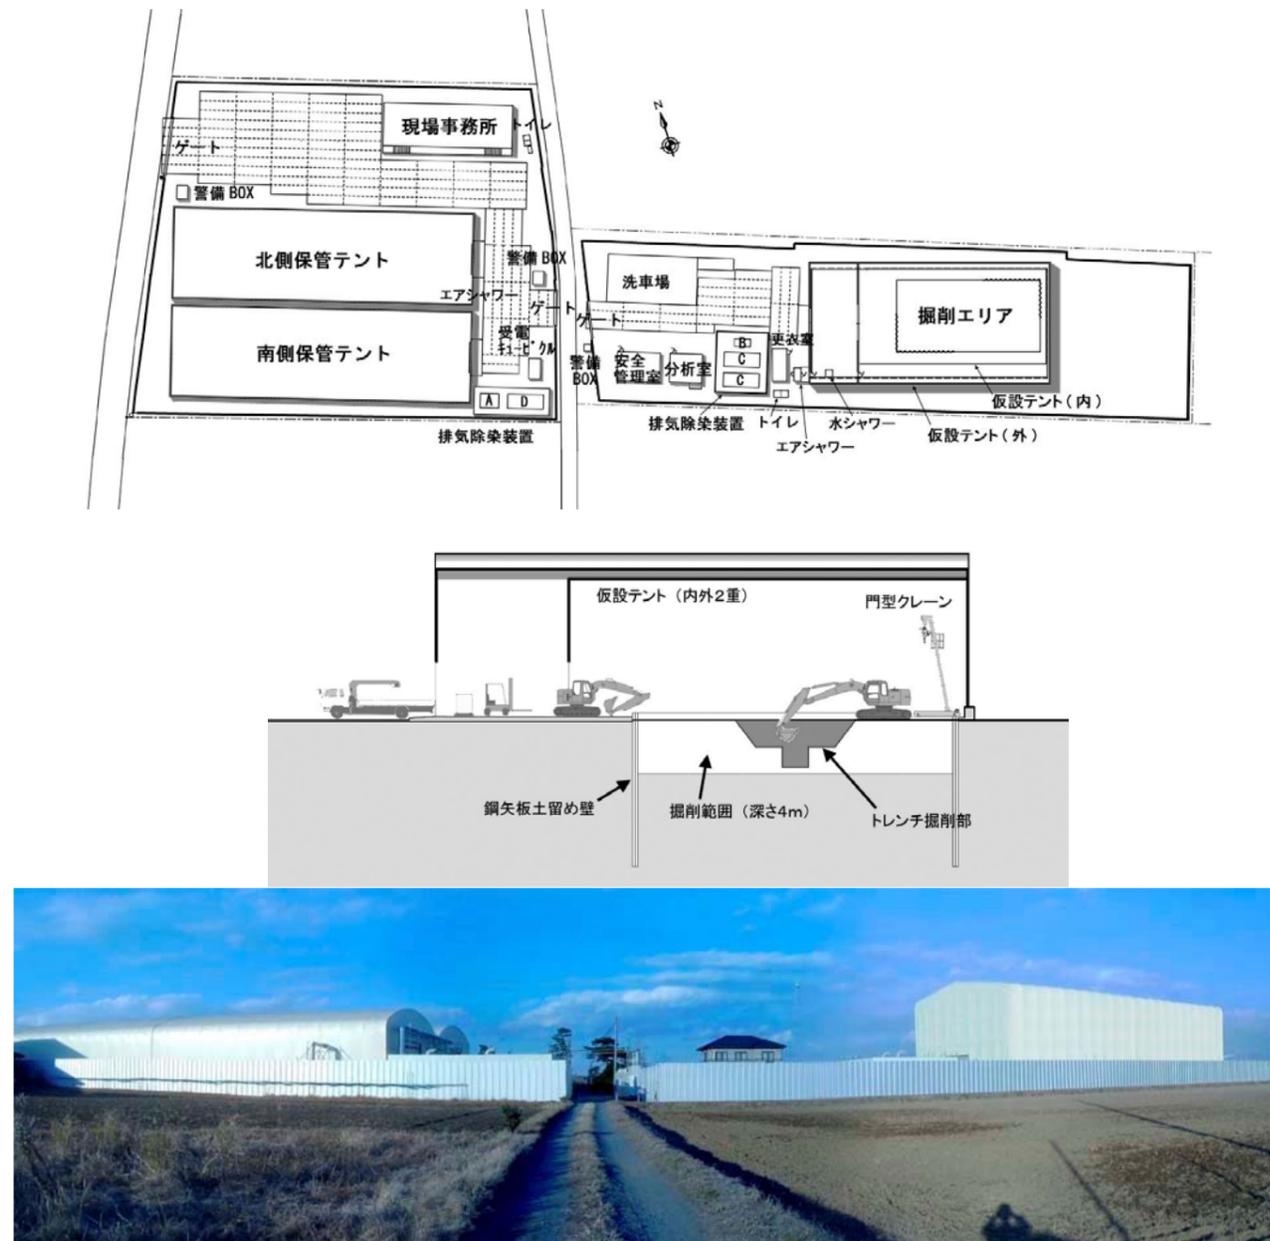
図 1.2.8 掘削調査地点付近の平面図、模式断面図及び全景写真

最も高濃度の土壌汚染が確認された No. 123 地点を含む東西 24m×南北 12m×深さ 4m の範囲内において、汚染源掘削調査を実施した。同調査に際して、周辺土砂の崩壊防止のため深さ 11m まで土留め矢板を設置するとともに、毒ガス関連成分が発生する可能性も考えられたため、二重のテントを設置し、テント内を負圧に管理して作業を行い、テント内の空気は排気除染装置を通して浄化するなど、安全対策に万全を期することとした。

図 1.2.8 は、汚染源掘削調査の施設概要図と全景写真である。

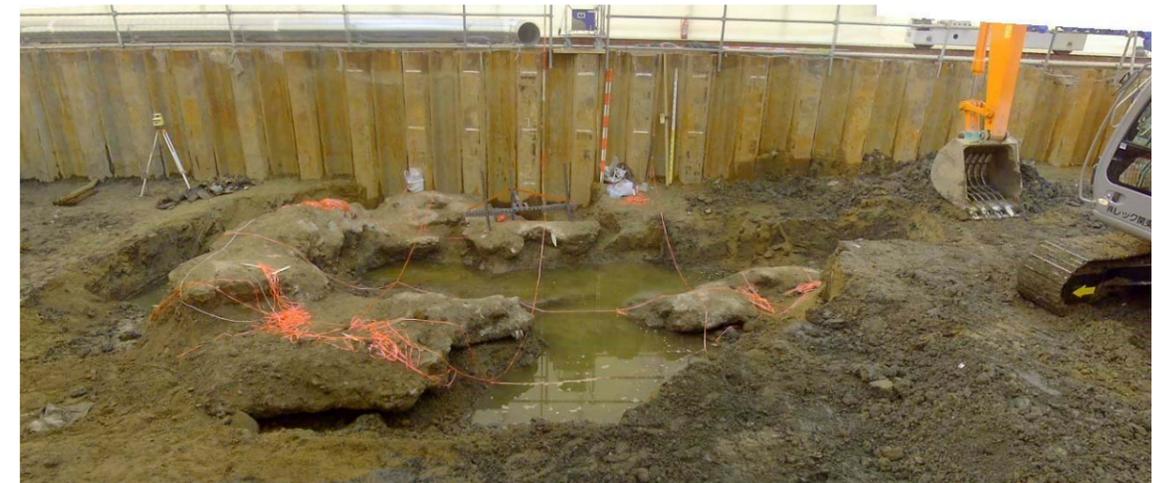
図 1.2.9 汚染源掘削調査により発見されたコンクリート様の塊（2005 年 1 月 27 日）

汚染源掘削調査は 2004 年 12 月 24 日より開始した。2005 年 1 月 7 日、先行して掘削したトレンチ部の深さ 2.1m にてコンクリート様の塊が発見された。さらに掘削を進めた結果、掘削調査地点内において合計 3 つの大きなコンクリート様の塊が発見され（図 1.2.9）、これらの大きな塊の付近からは、同じ地層内において多くの小塊、小片も発見された。

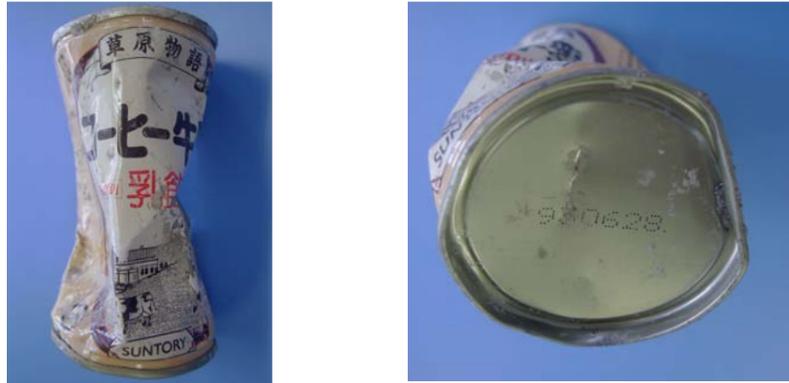
図 1.2.10 コンクリート様の塊中から発見された飲料用缶

このコンクリート様の塊の分析を進めたところ、最大で 4,900mg-As/kg の DPAA が検出された。掘削土壌中には、コンクリート様の塊のほかにも木片、コンクリートガラ、金属片、飲料水の空き缶等が多数含まれていた。さらにコンクリート様の塊の中からも飲料水の空き缶が発見され、そのうちのの一つは、製造年月日が特定できるもので、1993 年 6 月 28 日製造のものであった（図 1.2.10）。また、コンクリート様の塊周辺土壌からも多数の飲料用空き缶が発見され、その最新製造年月は 1993 年 10 月であった。

製造年月日 1993（平成5）年6月28日

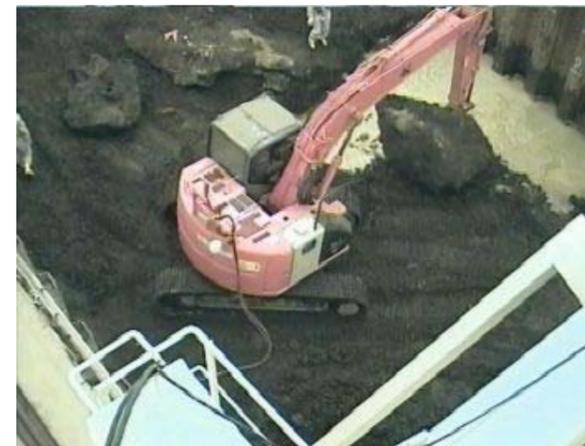
2005年2月25日（水中から塊除去）

その後、2005年2月22日からはコンクリート様の塊の除去を開始し、2005年4月6日からはコンクリート様の塊の下部の土壌について、地下水の水抜き作業を行いつつ、深さ4mまで掘削除去した（図1.2.11の左上及び右上写真）。

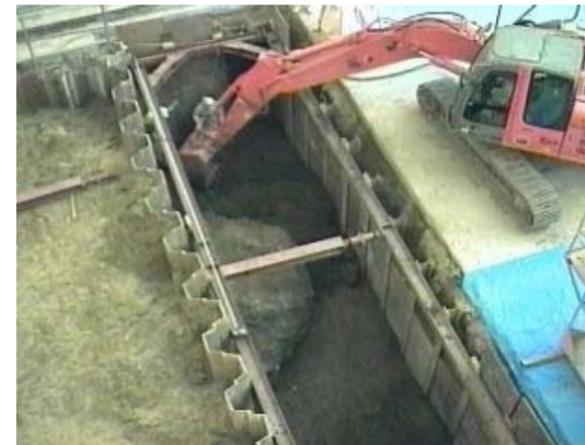
2005年7月11日 西端外側部の掘削

また、2005年7月、先の調査で発見されたコンクリート様の塊が、西側においては土留め矢板の外側にまで広がっている可能性があったため、土留め矢板の西端外側3mの位置まで東西3m×南北12mの範囲について追加の掘削調査を実施した（図1.2.11の左下写真）。

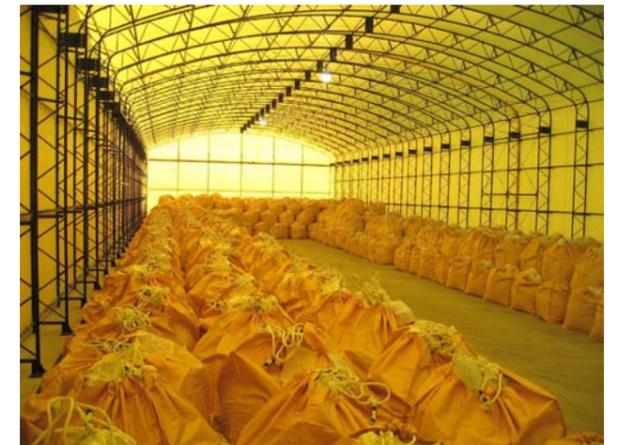
掘削土壌保管状況

これらの発見されたコンクリートの塊は、周辺土壌とともにフレコンバックに納められ、処理までの間、

保管テントに仮置きされた（図1.2.11の右下写真）。

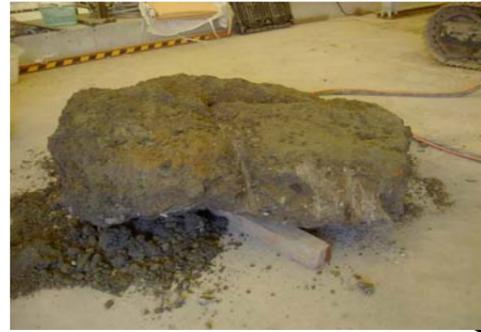
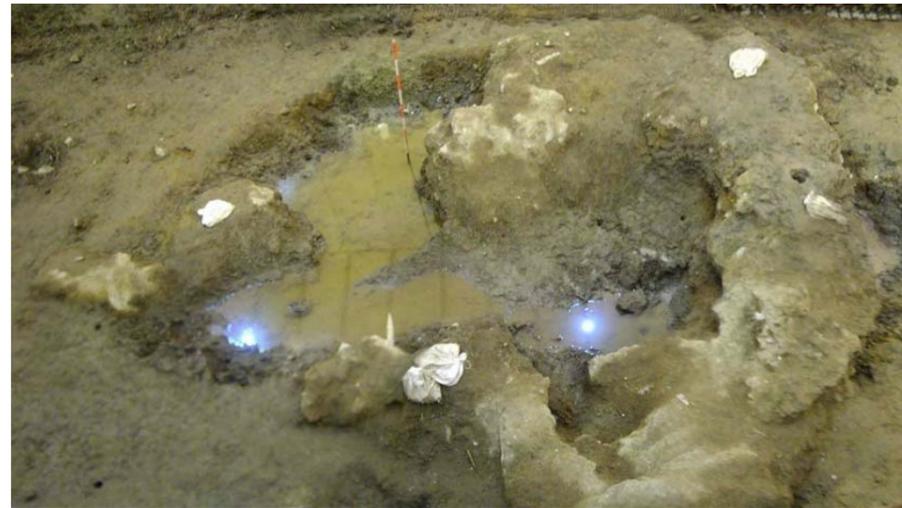
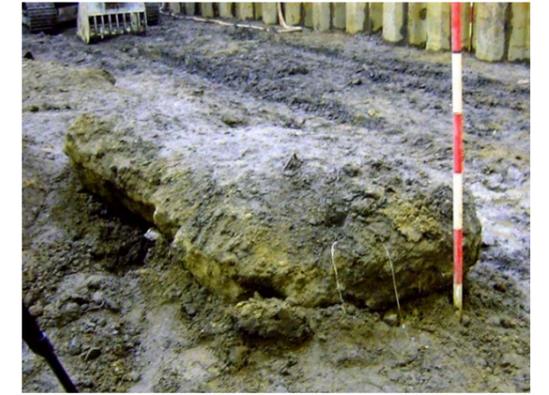
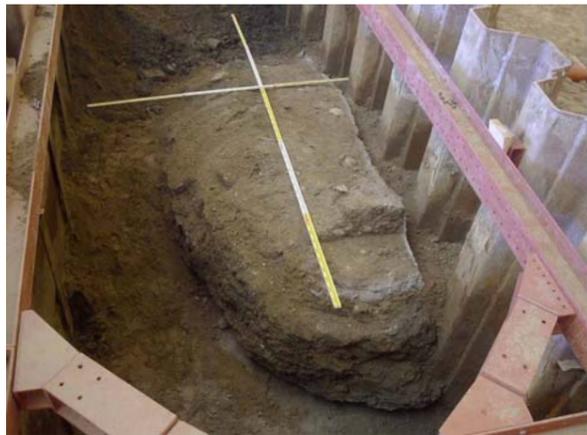
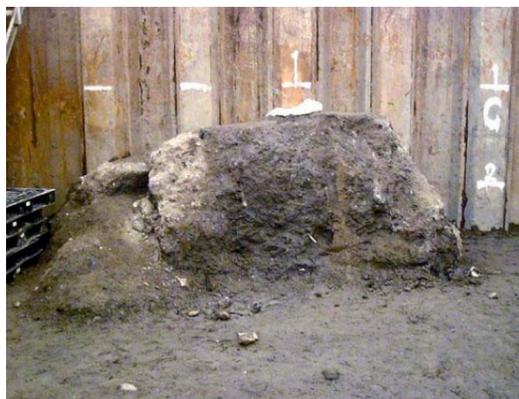
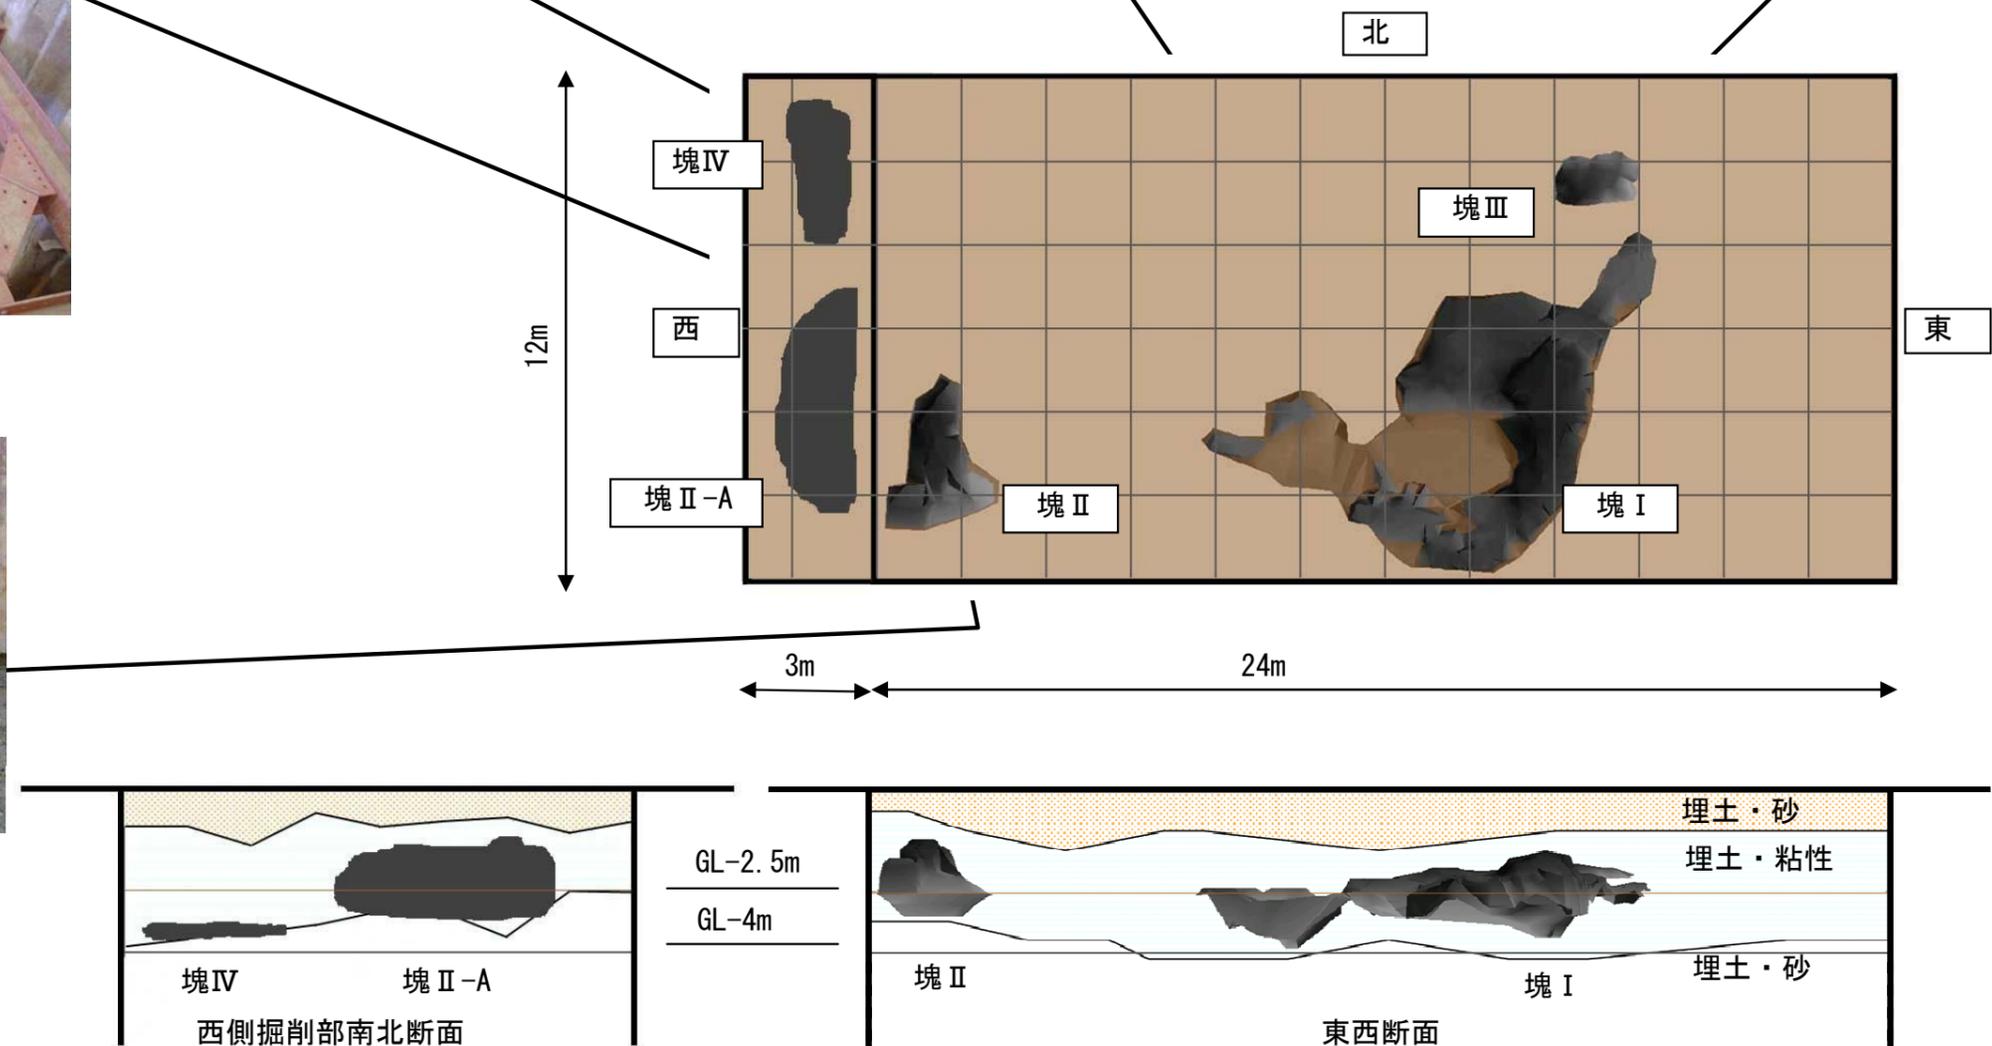
図1.2.12 コンクリート様の塊の分布状況

調査の結果、西端部で発見されていたコンクリート様の塊と連続する形で同様の塊が確認され、また、この塊より北側のさらに深いところからも別のコンクリート様の塊が確認された（図1.2.12）。

塊IVの一部

塊 I (南側上より見る)

塊Ⅲ
深さ1.5~2mに存在

塊Ⅱ-A (塊Ⅱと連続する形で出現)

塊Ⅱ (東側より見る)

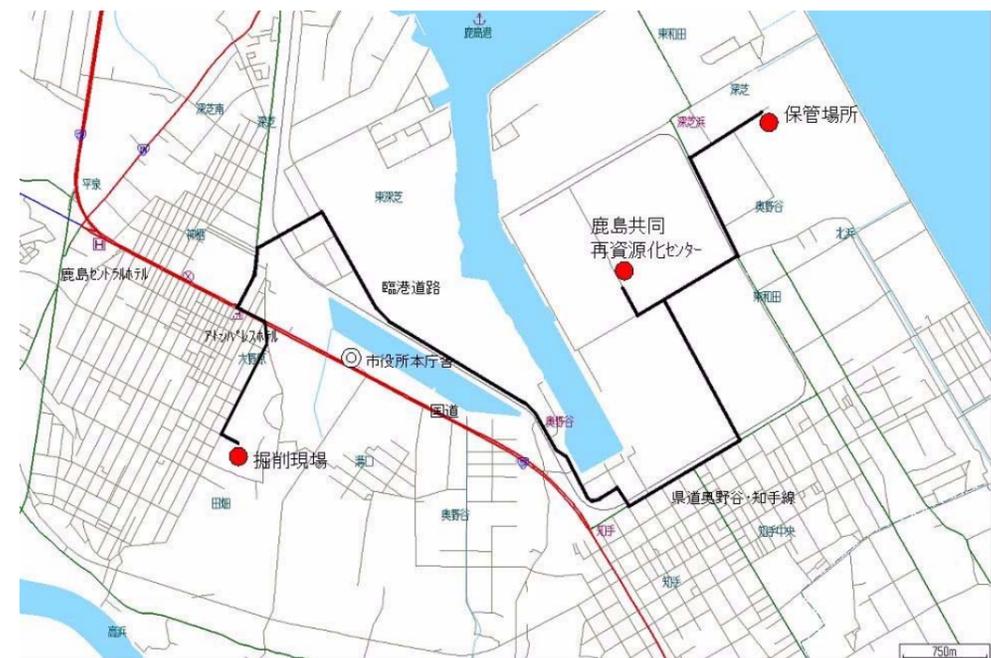
図 1.2.13 掘削現場、保管場所及び鹿島共同再資源化センターまでの搬入ルート

これを受け、2006年12月1日より本格処理を開始した。なお、掘削現場からセンターまでコンクリート様の塊及び汚染土壌等を運搬する必要があったことから、飛散防止のため密閉容器に移し替えるとともに、

センターでの処理期間が概ね2年間と試算されたため、掘削現場からセンター近くに設けた保管場所へ一時仮置きし、順次保管場所からセンターに搬入することとされた（図1.2.13）。

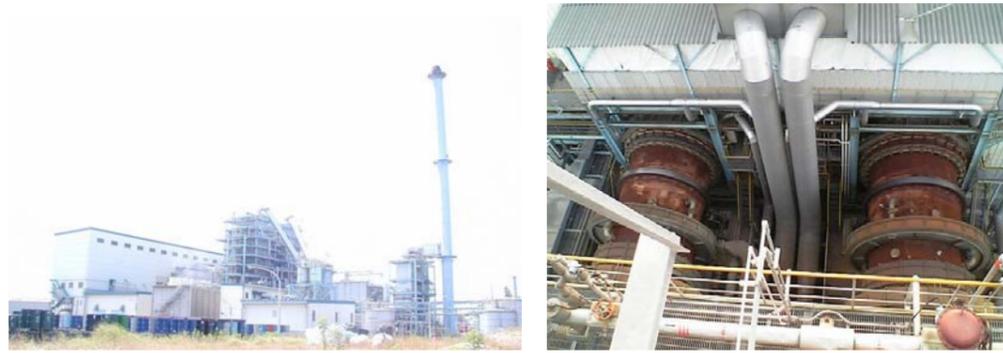
図 1.2.14 センター全景写真（左）及び焼却炉（右）

センターにおける焼却処理量は、表1.2.2に示すとおりで合計約2,162tとなった。処理方法は、密閉容器に充填された汚染土壌等を、センターが通常受け入れている廃棄物（一般廃棄物・産業廃棄物）と混焼処理するもので、混焼率は3～4%とされた。図1.2.14はセンター全景及び焼却炉、図1.2.15はセンターにおける処理フローを示す。

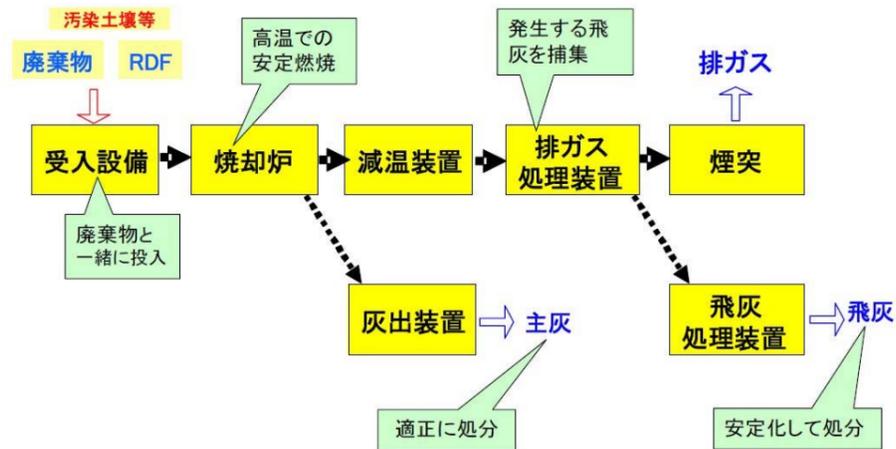
図 1.2.15 センターにおける汚染土壌等の焼却処理フロー

※RDF：「Refuse Derived Fuel」の略称でごみ固形化燃料とも言う。生ごみ・廃プラスチック、古紙などの可燃性のごみを、粉碎・乾燥したのちに生石灰を混合して、圧縮・固化したもの

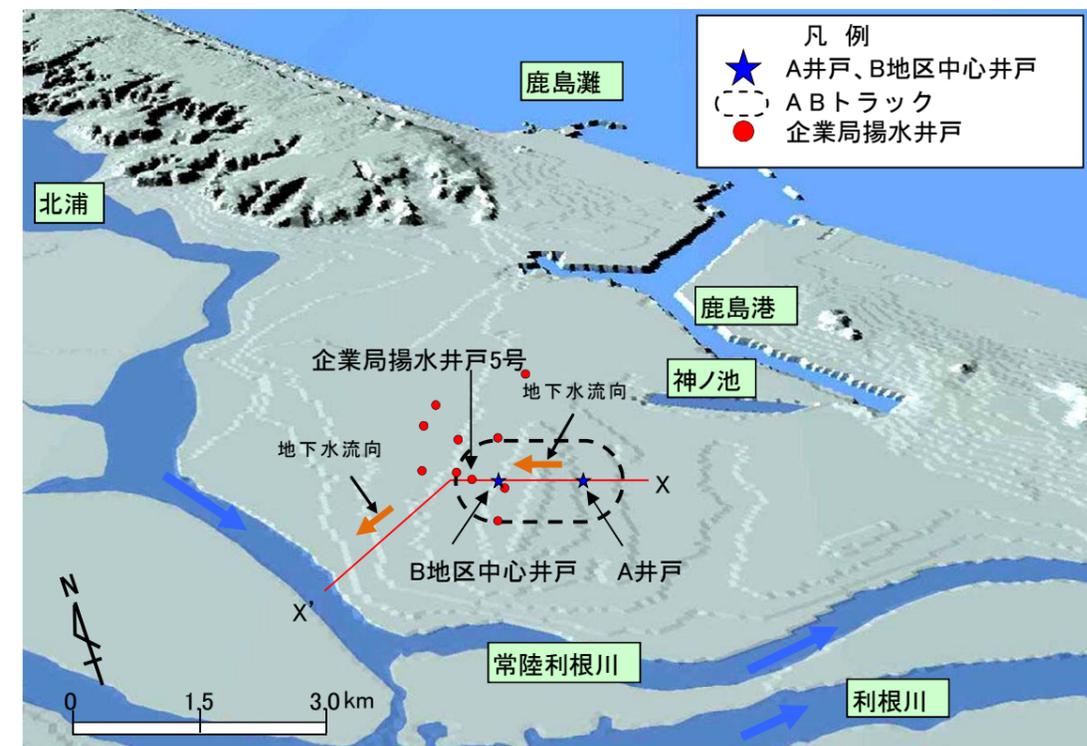
図 1.2.16 神栖市周辺の地形鳥瞰図（国土地理院発行 数値地図 50m メッシュ（標高）より作成）

神栖市は茨城県の南端部に位置し、低平な低地が広がっている。図 1.2.16 は神栖地区の地形と AB トラックの位置関係図、図 1.2.17 は地下水流向に沿った地質断面図（図 1.2.16 の X-X' 断面）である。AB トラックは、砂州性低台地の中央に位置し、中心付近の標高は 5m から 7m と、周辺の常陸利根川等付近と比較すると数 m 高い。ボーリング結果等から推定される神栖市の地盤構成は、図 1.2.17 に示すとおり、おおむね表層から、埋土層 (B)、沖積砂層 (As)、沖積砂礫層 (Ag)、第一洪積砂層 (Ds1)、第一洪積砂礫層 (Dg1)、第二洪積砂層 (Ds2)、第二洪積砂礫層 (Dg2)、洪積粘土層 (Dc) となっている。

また、この地域では、浅層地盤は透水性の高い砂層や砂礫層で形成されており、農業用水や生活用水として地下水が広く利用されてきた。河川水を水源とする上水道が整備されているが、依然とし飲用以外の用途には地下水を併用している家庭も多い。また、AB トラックの北西には茨城県企業局の工業用の揚水井戸が 10 本存在し（図 1.2.16 赤丸）、総量として概ね 3,000m³/日程度の地下水が汲み上げられている。

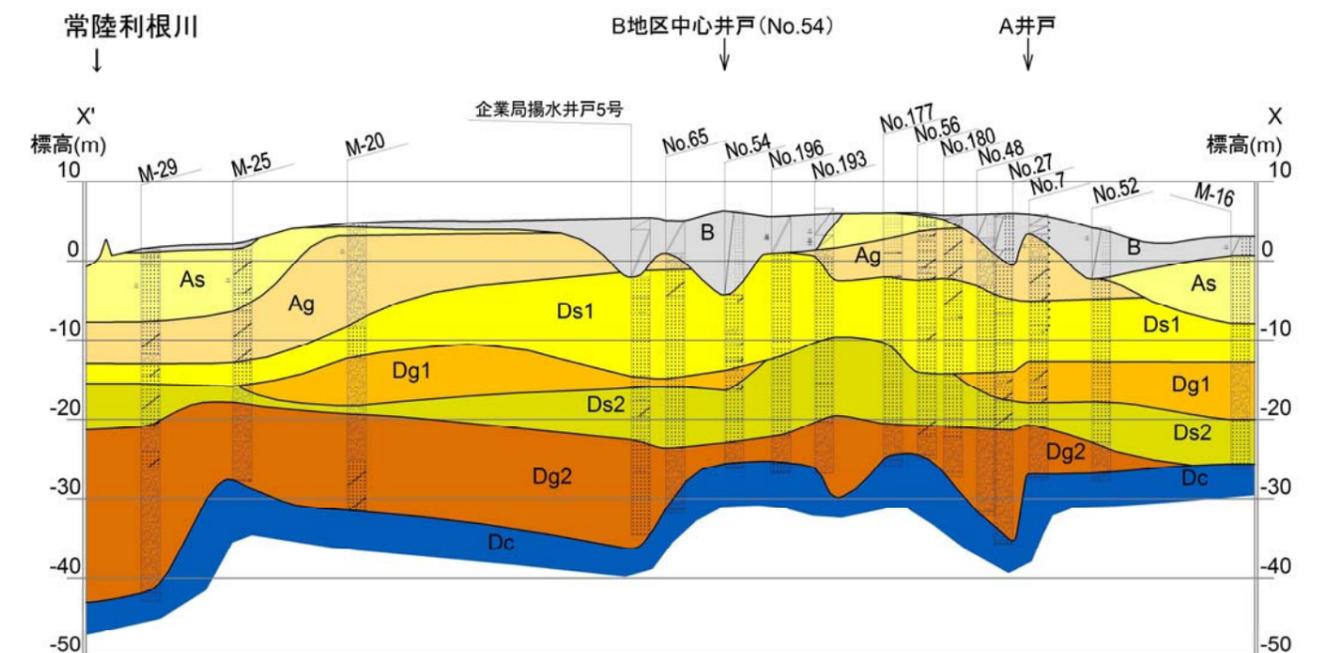
図 1.2.17 地下水流向に沿った地質断面図（ボーリング調査結果より作成）

付近一帯では、1960 年代から現在に至るまで、良質な砂利が採取されることから、概ね深度 10m までを対象にコンクリート骨材用の砂利採取が行われている。砂利採取によって生じたくぼ地は、粗粒分を抜き取った掘削土と近傍で採取された山砂で埋め戻されており、埋土層 (B) の透水性は自然地盤より低い。自由地下水面はこの埋土層の深度 2~4m 付近にある。

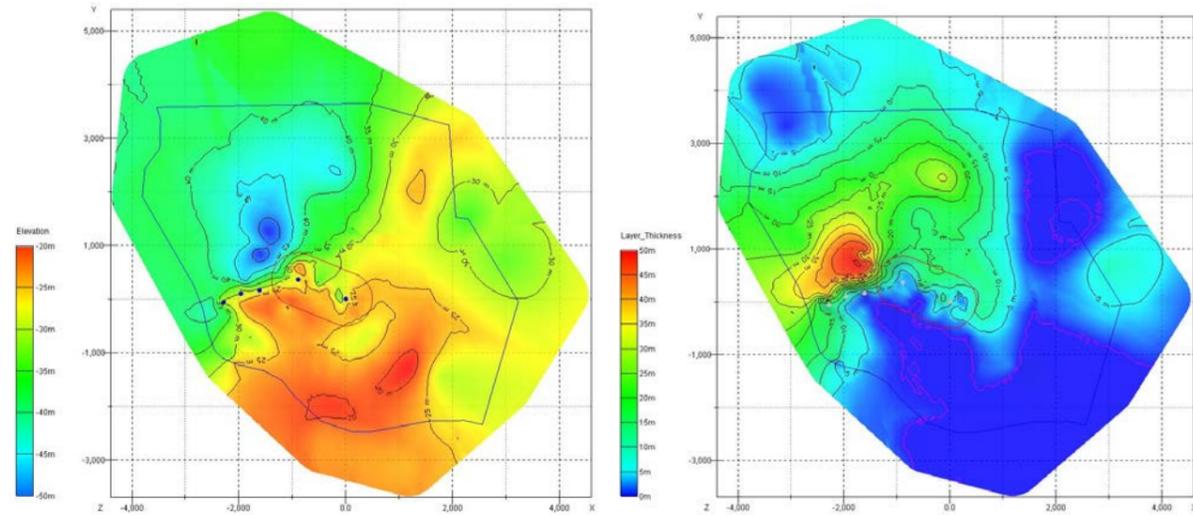
図 1.2.18 神栖地区における第二洪積砂礫層(Dg2)の下限コンター図(左)と層厚図(右)

また、沖積砂層、沖積砂礫層、洪積砂層及び洪積砂礫層の分布は複雑で、単層ごとの連続性の把握は難しい。その中でも、透水性が非常に高く主な地下水流動層を形成する第二洪積砂礫層 (Dg2) は、AB トラック内では深度 30m 付近に分布し、その層厚は 1m から 10m である。図 1.2.18 はボーリング調査から推定される第二洪積砂礫層 (Dg2) の下限コンター図と層厚図であるが、AB トラックの南側は下限標高が高くなり、AB トラック南側にはこの層は存在しない。その下位には洪積粘土層 (Dc) があり、シルト質砂や粘土からなる難透水層が連続して分布している。

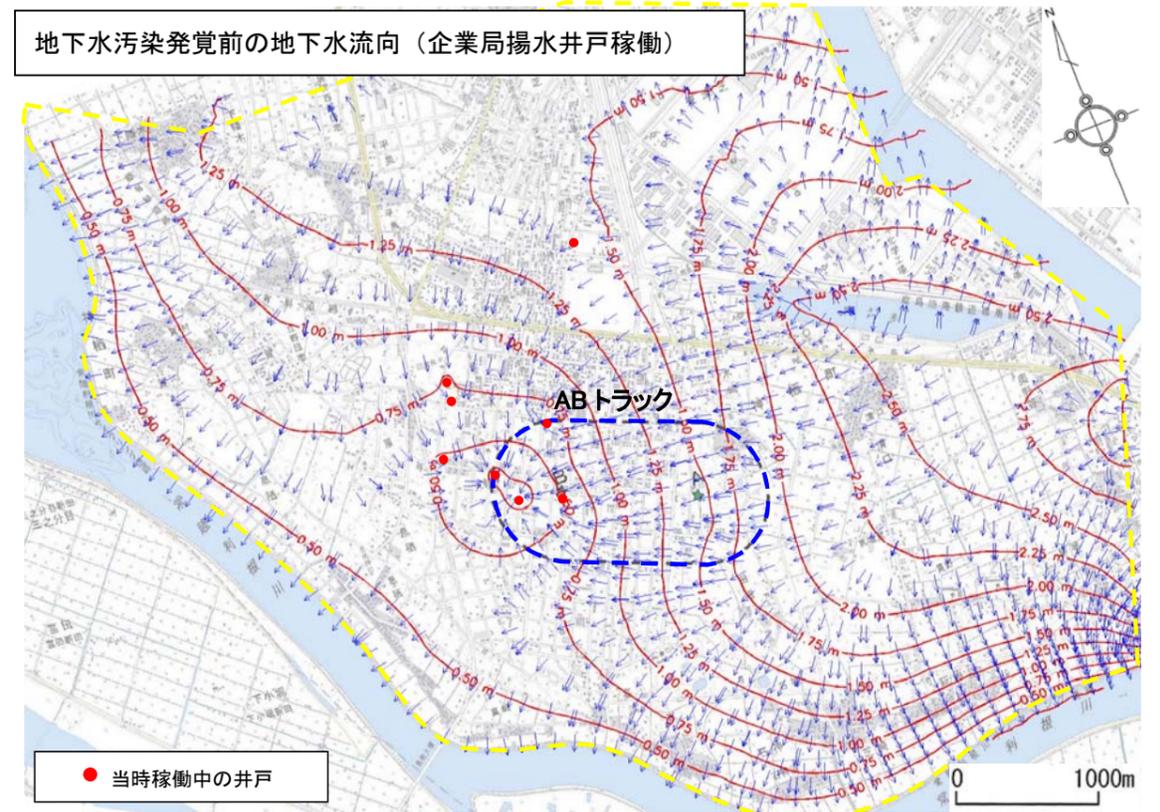
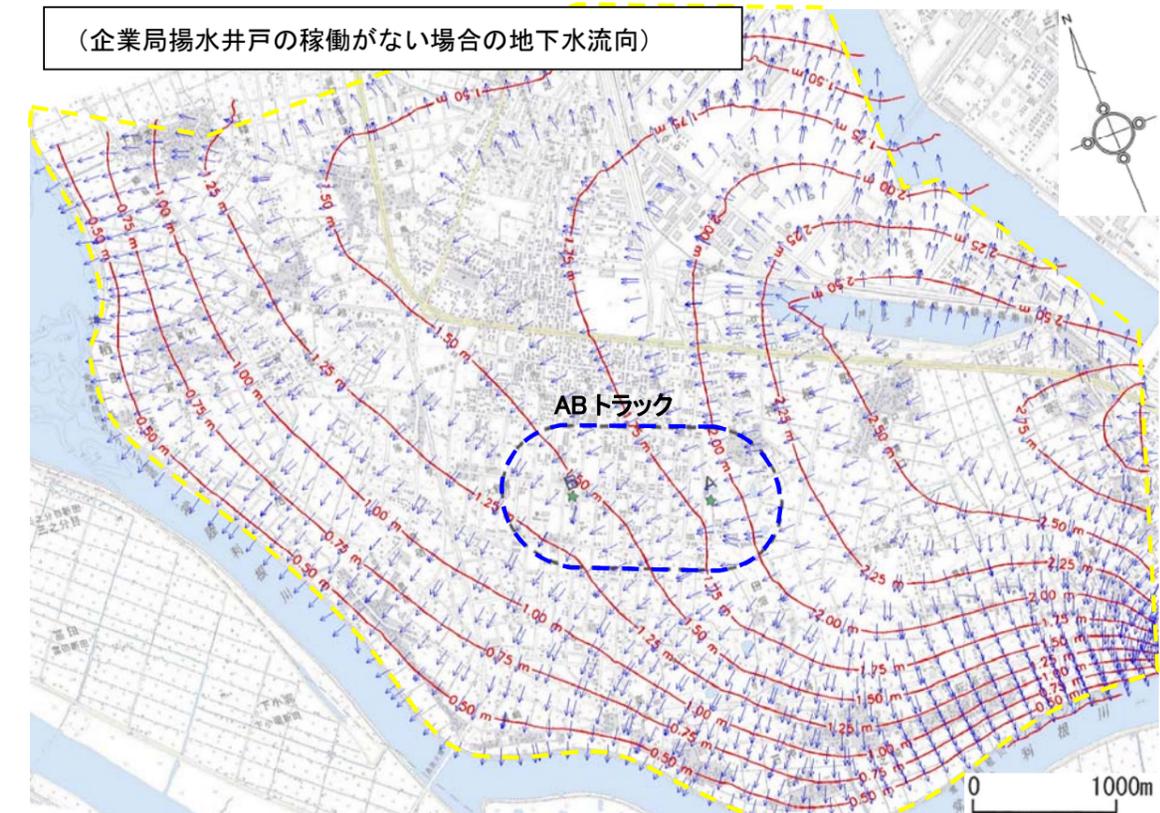
図 1.2.19 企業局揚水井戸稼働有無による地下水流向の違い

また、同シミュレーションにおいて、地下水汚染発覚前の茨城県企業局の鹿島工業用水道事業の揚水井戸(以下、「企業局揚水井戸」という。)の稼働条件を想定した場合と、仮に企業局揚水井戸の稼働がなかったと仮定した場合の地下水流向を予測して比較したところ、当該井戸が稼働していた結果として、地下水汚染発覚前はA井戸からB地区に向かう地下水流れが卓越していたことが推測され、少なからず企業局揚水井戸が地下水流動に影響を与えていたことが示唆された(図1.2.19)。

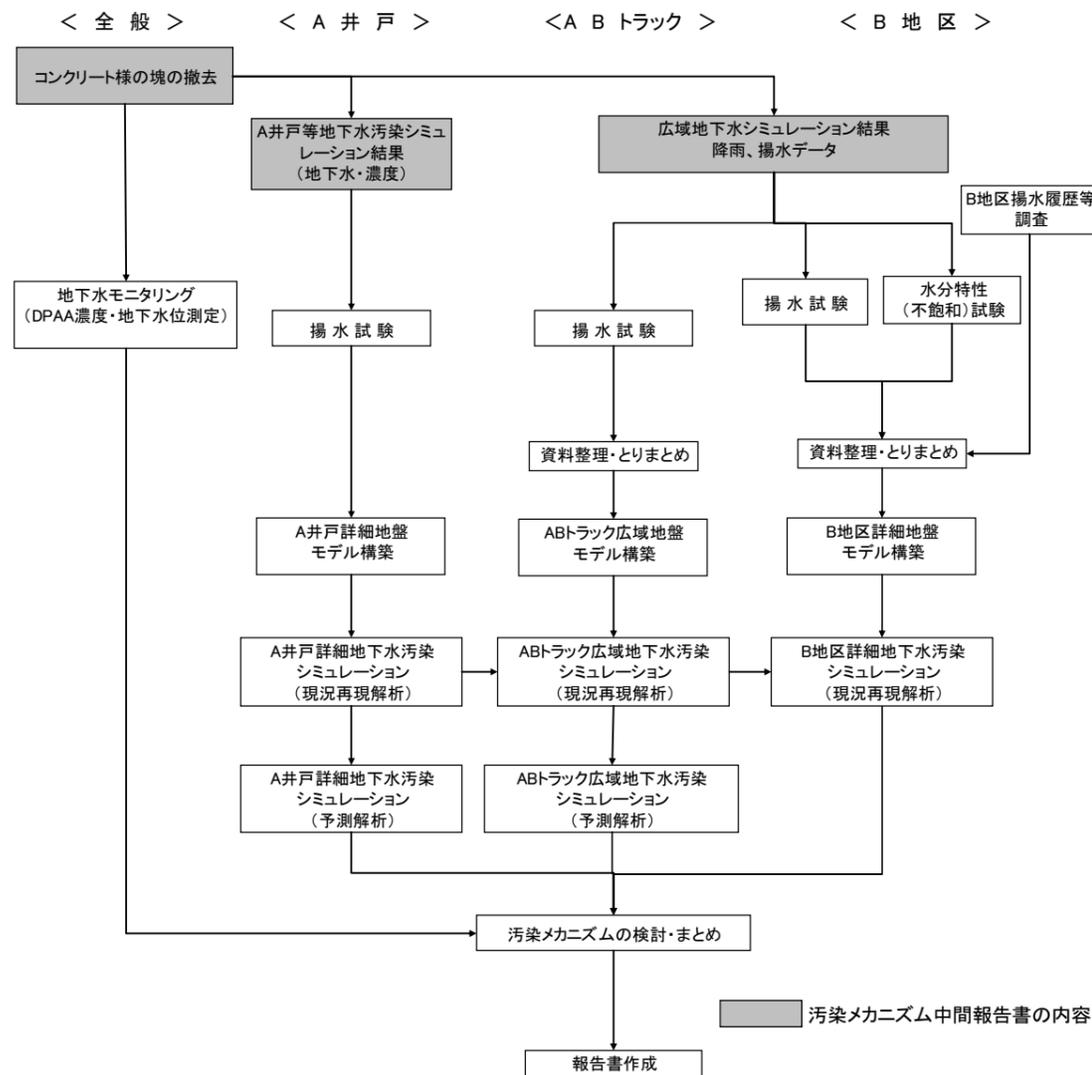
図1.2.20 汚染メカニズムの解明調査のフロー

汚染メカニズム解析においては、シミュレーションに必要な物性を把握するための揚水試験等を行った上で、当時の地下水汚染の範囲やコンピュータの性能などを考慮してモデルを構築し、A井戸付近、ABトラック全体及びB地区を対象にした3つのシミュレーションを実施した。

図1.2.20は、汚染メカニズム解明調査のフローである。

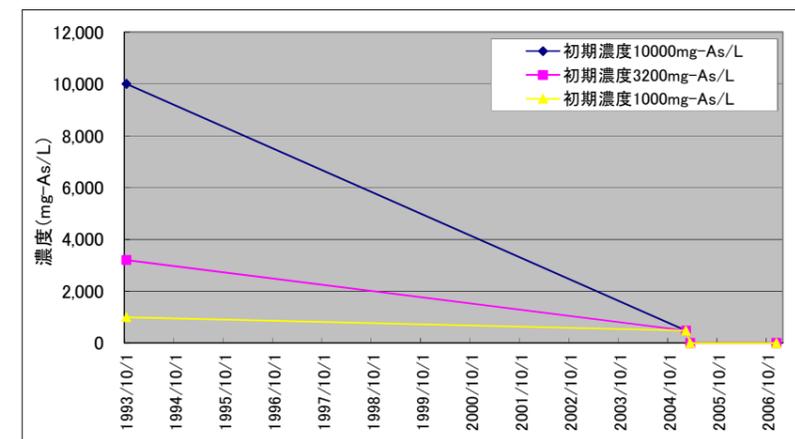
図1.2.21 A井戸詳細地下水汚染シミュレーションにおける汚染源の濃度設定

A井戸近傍の地下水汚染メカニズムを解明するため、特にA井戸の揚水による深層部の地下水流向等の変化を精度よく反映できるようにモデルを構築しシミュレーションを行った。コンクリート様の塊で実施した溶出試験において3,200mg-As/Lという結果が得られていたことから、本シミュレーションでは、コンクリート様の塊からのDPAA溶出濃度を、3,200mg-As/Lよりも高いものと低いものの3ケース(1,000、3,200、10,000mg-As/L)を設定し、この3ケースを比較することで、当初の汚染源溶出濃度である3,200mg-As/Lの妥当性を検証した(図1.2.21)。さらに、DPAA濃度が、時間の経過やコンクリート様の塊からの溶出が進むに従って低下していく条件下でも、現況の地下水汚染状況が再現できるかどうかについて検討を行った。なお、シミュレーションにおける地下水汚染発生時期は、コンクリート様の塊周辺土壌から発見された最新の飲料用空き缶の製造年月である1993年10月とした。

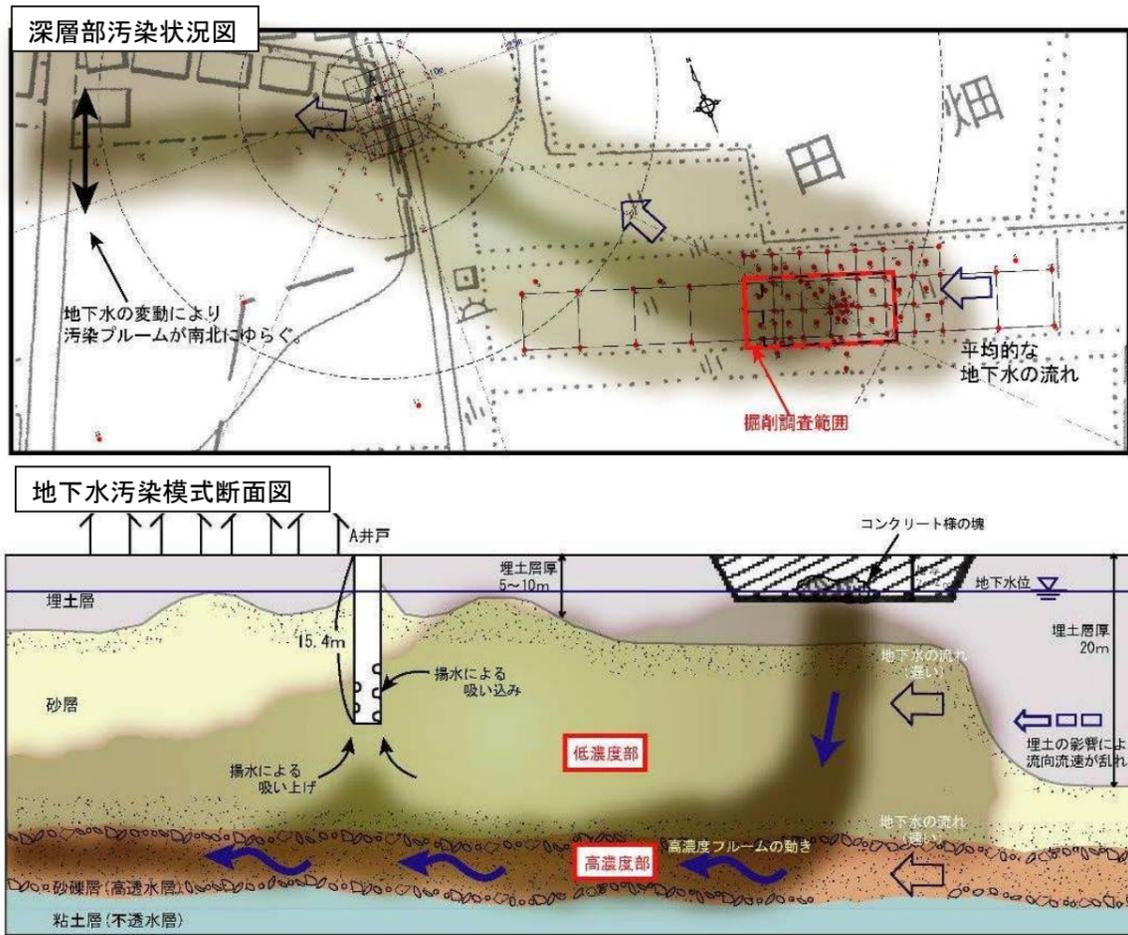
図 1.2.22 A 井戸周辺の汚染メカニズム

シミュレーション結果をまとめると、以下のとおりである。図1.2.22は、現況再現解析結果から想定されるA井戸周辺の汚染メカニズム模式図である。

- ① コンクリート様の塊から溶出したDPAAを高濃度に含む水は、周辺の地下水よりも密度が大きいため降下浸透する。その後、深度25~30mに分布する透水性の良い砂礫層に達した時点で水平方向に流れの方向を変え、速い流速でA井戸直近を通過し西方へ流れていく。
- ② 汚染源掘削調査によりコンクリート様の塊(汚染源)を撤去した効果により、深度30m付近では徐々に高濃度の汚染プルームが減少する傾向となる。
- ③ A井戸の汚染は、A井戸の揚水に伴って、浅層部を主体に広がってきた汚染地下水と、①で述べた深層部を主体に広がってきたより高濃度の汚染地下水とが併せて吸い込まれることによって引き起こされていることが示唆される。
- ④ 投棄された直後のコンクリート様の塊からのDPAA溶出濃度は、現況の地下水汚染状況を再現するには3,200mg-As/Lと考えるのが妥当である。
- ⑤ コンクリート様の塊を除去し、その後地下水等の対策を行わない場合を想定すると、地下水汚染範囲は時間の経過とともに小さくなる傾向となり、特に深度30m付近においては、汚染されていない地下水の希釈効果により濃度の減少が早い。掘削調査地点及びA井戸付近においては、地下水中のDPAA濃度が概ね0.01mg-As/L以下になるのは、2007年を基準とすると約60年後の2067年と試算される。

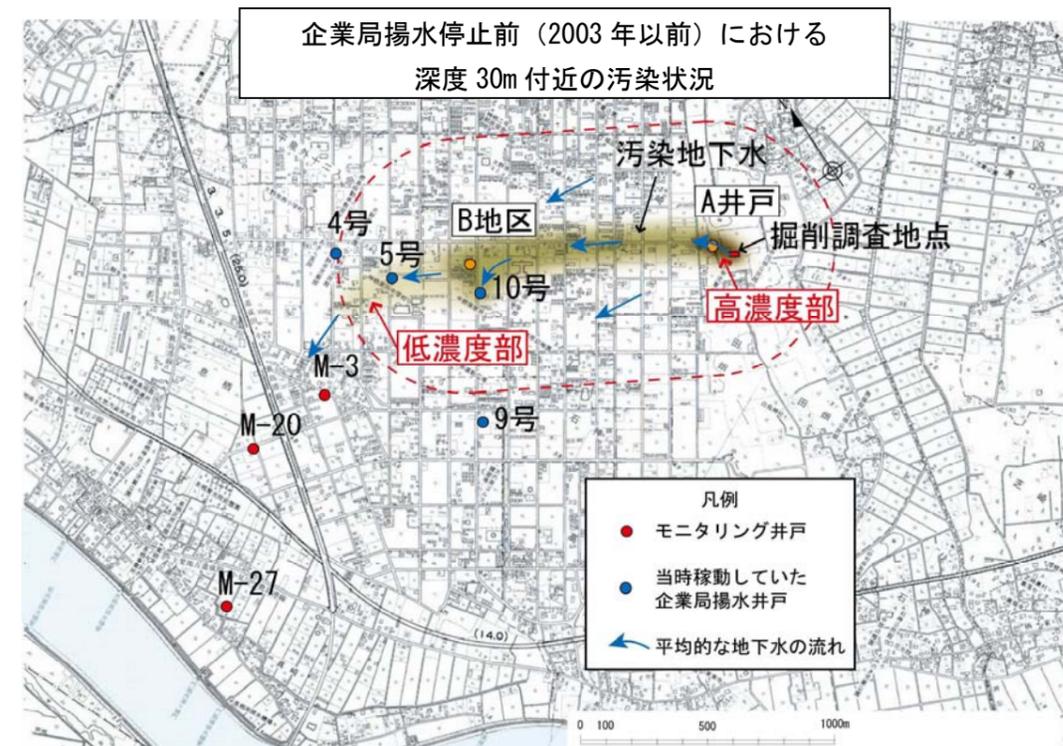
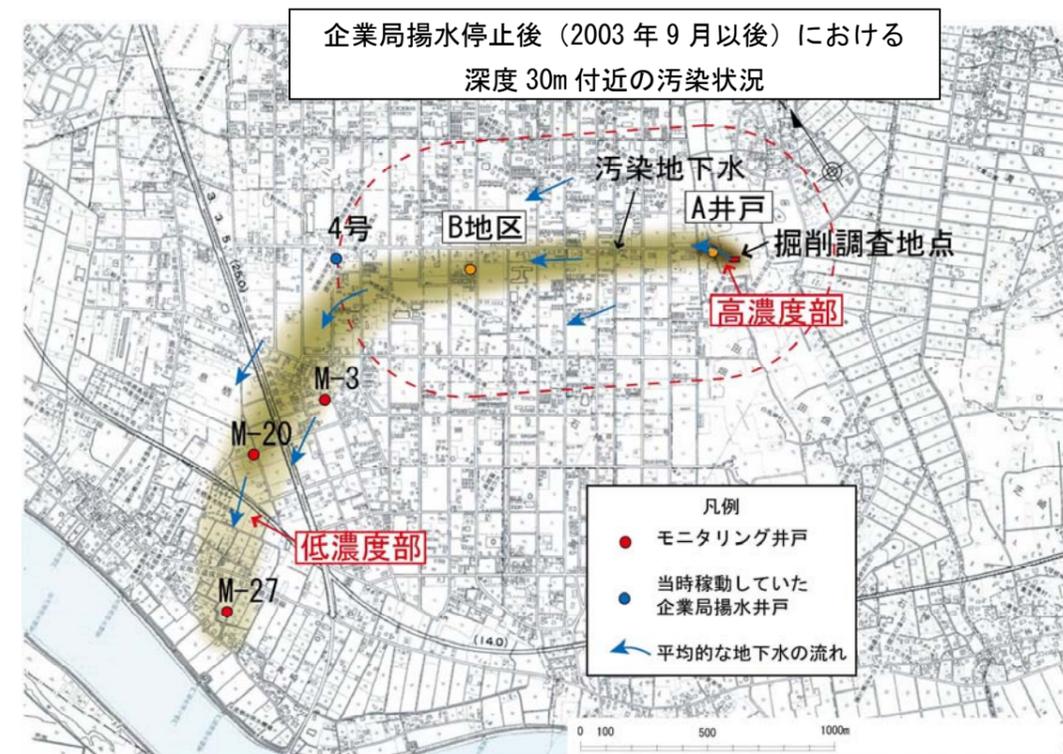
図 1.2.23 AB トラックを含む広域範囲における深層部地下水汚染状況図（企業局揚水停止前後の状況）

シミュレーション結果をまとめると、以下のとおりである。図 1.2.23 は、現況再現解析結果から想定される AB トラックを含む広域範囲における深層部地下水汚染状況図である。

- ① DPAA を含む汚染地下水は、1996 年 1 月頃にコンクリート様の塊直下の流速の速い砂礫層に到達してから、汚染地下水は移流拡散により B 地区方向へ進み、約 2 年後の 1998 年 1 月頃に B 地区の深度 30m に 0.01 mg-As/L の汚染が到達する。
- ② 汚染地下水は、さらに周辺の企業局揚水井戸の揚水の影響を受け西に向かう。汚染地下水は、2003 年 9 月までは AB トラック内の企業局揚水井戸が稼働していたことから AB トラック内にとどまっていたが、2003 年 9 月以後、同井戸の揚水が停止したことから、さらに西方に向かい AB トラックの南西地域に到達する。
- ③ ①及び②の結果より、B 地区及び AB トラック南西地域で確認されている深層部（深度 30m）の地下水

- 汚染の汚染源は、A 井戸南東 90m 地点で発見されたコンクリート様の塊である可能性が示唆される。
- ④ コンクリート様の塊を除去し、その後地下水等の対策を行わない場合を想定すると、2027 年までは、地下水の汚染範囲は地下水流動方向に対しやや側方へ広がるものの以後は緩やかに汚染範囲が縮小する。

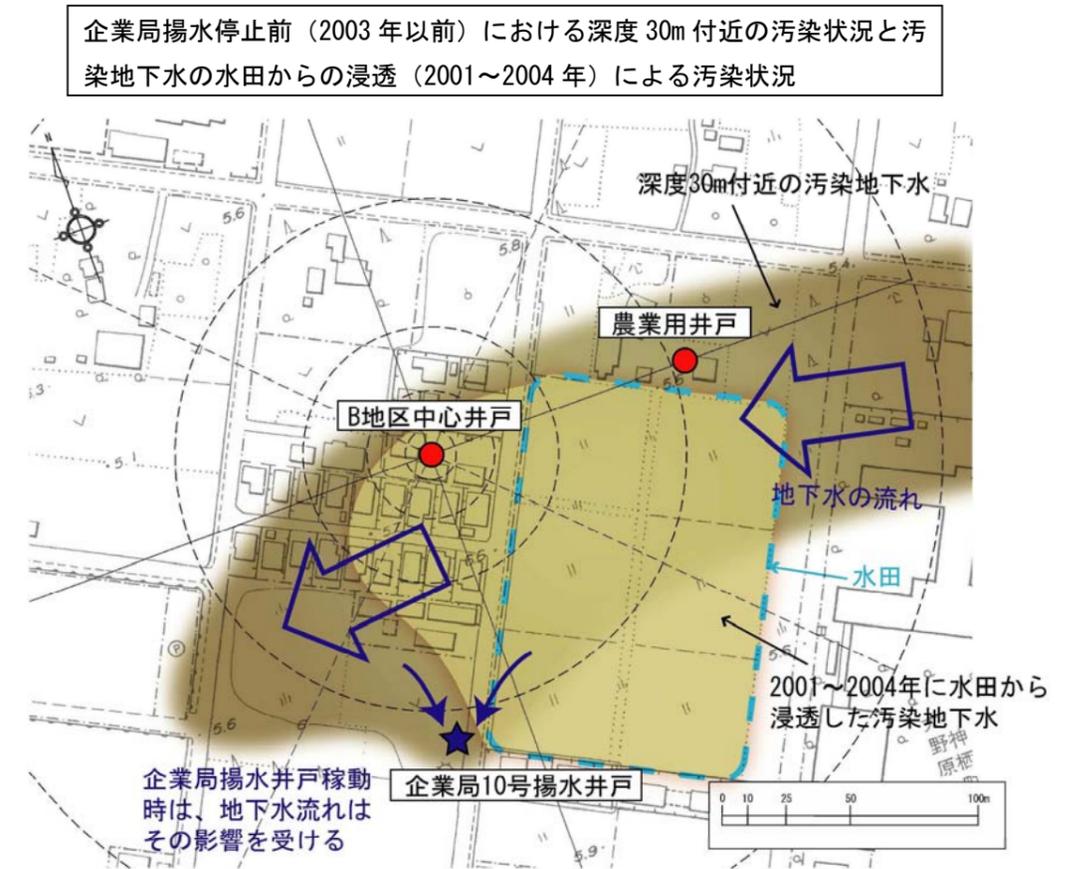
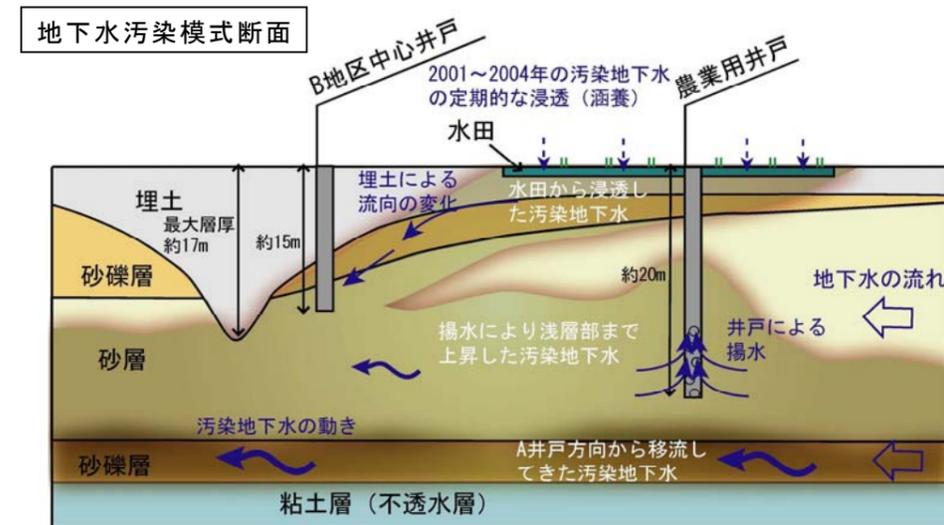
図 1.2.24 B 地区の汚染メカニズム

シミュレーション結果をまとめると、以下のとおりであり、B 地区付近の表層に別の高濃度の汚染源がなくとも、A 井戸付近から移動してきた汚染地下水が B 地区全体の地下水汚染源になりうるということが検証された。図 1.2.24 は、現況再現解析結果から想定される B 地区の汚染メカニズム模式図である。

- ① A 井戸方向の深度 25～30m 付近から移動してきた汚染地下水は、深層部を主体に B 地区中心方向へと拡がる。
- ② B 地区の東側にある農業用井戸（深さ 20m）は、汚染地下水の流れの中心に位置し、かつ揚水量も多いことから、深層部の地下水を吸い上げることで周辺の浅層部にまで汚染地下水を上昇させる。
- ③ 農業用井戸から汲み上げた汚染地下水を、2001 年から 2004 年にかけて B 地区の東部にある水田全面に湛水させたことにより、灌漑期間中（4 月～9 月）は、汚染地下水の地表からの浸透に伴い水田部地下の DPAA 濃度は高くなり、B 地区中心方向へ濃度を低下させながら拡散する。浅層部における汚染地下水の濃度は灌漑期間からやや時間遅れを持って上昇し、2001 年以降このパターンを繰り返す。
- ④ 以上のことより、B 地区の浅層部で検出された汚染は、過去に行われた農業用井戸による汚染地下水の揚水や揚水した汚染地下水の水田への涵養（浸透）などの水利用等の影響であったことが示唆される。
