第5章.高濃度汚染対策の実施

5.1. DPAA 地下水処理施設の概要

5.1.2. DPAA 地下水処理施設の整備

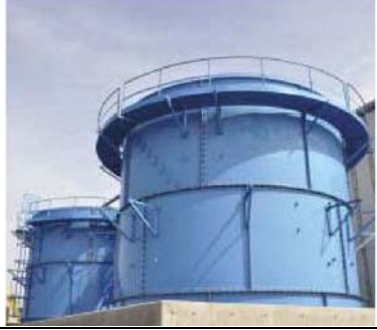
表 5.1.1③ DPAA 地下水処理施設における地下水処理の流れ

<p>⑨貯留槽</p>

<p>処理水中に有機ヒ素化合物が残存していない（下水道排除管理基準値以下）ことを確認できるまで処理水を貯留しておく。</p>
<p>⑩放流槽</p>  	<p>処理水の pH、濁度を連続監視し、一定の水量で下水道へ放流する。</p>

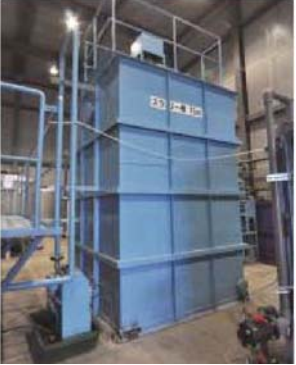
<p>①スラリー槽</p>

<p>沈降分離槽に沈殿した汚泥を貯留する。</p>
<p>②フィルタープレス</p>

表 5.1.2 は、汚泥処理の流れである。沈降分離槽で沈降させた汚泥は、スラリー槽に集められ、その後フィルタープレスで脱水される。脱水した汚泥は、密閉容器及びドラム缶に入れ、有機ヒ素化合物を含んだ廃棄物を安全に処理できることが確認された産業廃棄物処理施設に運び処分した。

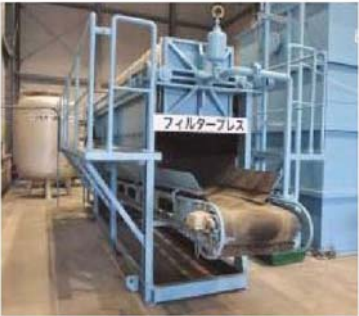
<p>スラリー槽に貯留された汚泥を脱水し固形化（脱水ケーキ）する。 脱水により生じた汚水は、原水槽に返送され、処理が繰り返される。</p>
<p>③汚泥の貯留・保管</p>	<p>搬出先の条件にあわせた容器（密閉型容器、ドラム缶）に保管する。</p>
<p>④搬出</p>	<p>有機ヒ素化合物を含んだ廃棄物を安全に処理できることが確認された産業廃棄物処理施設に運搬し、処分する。</p>

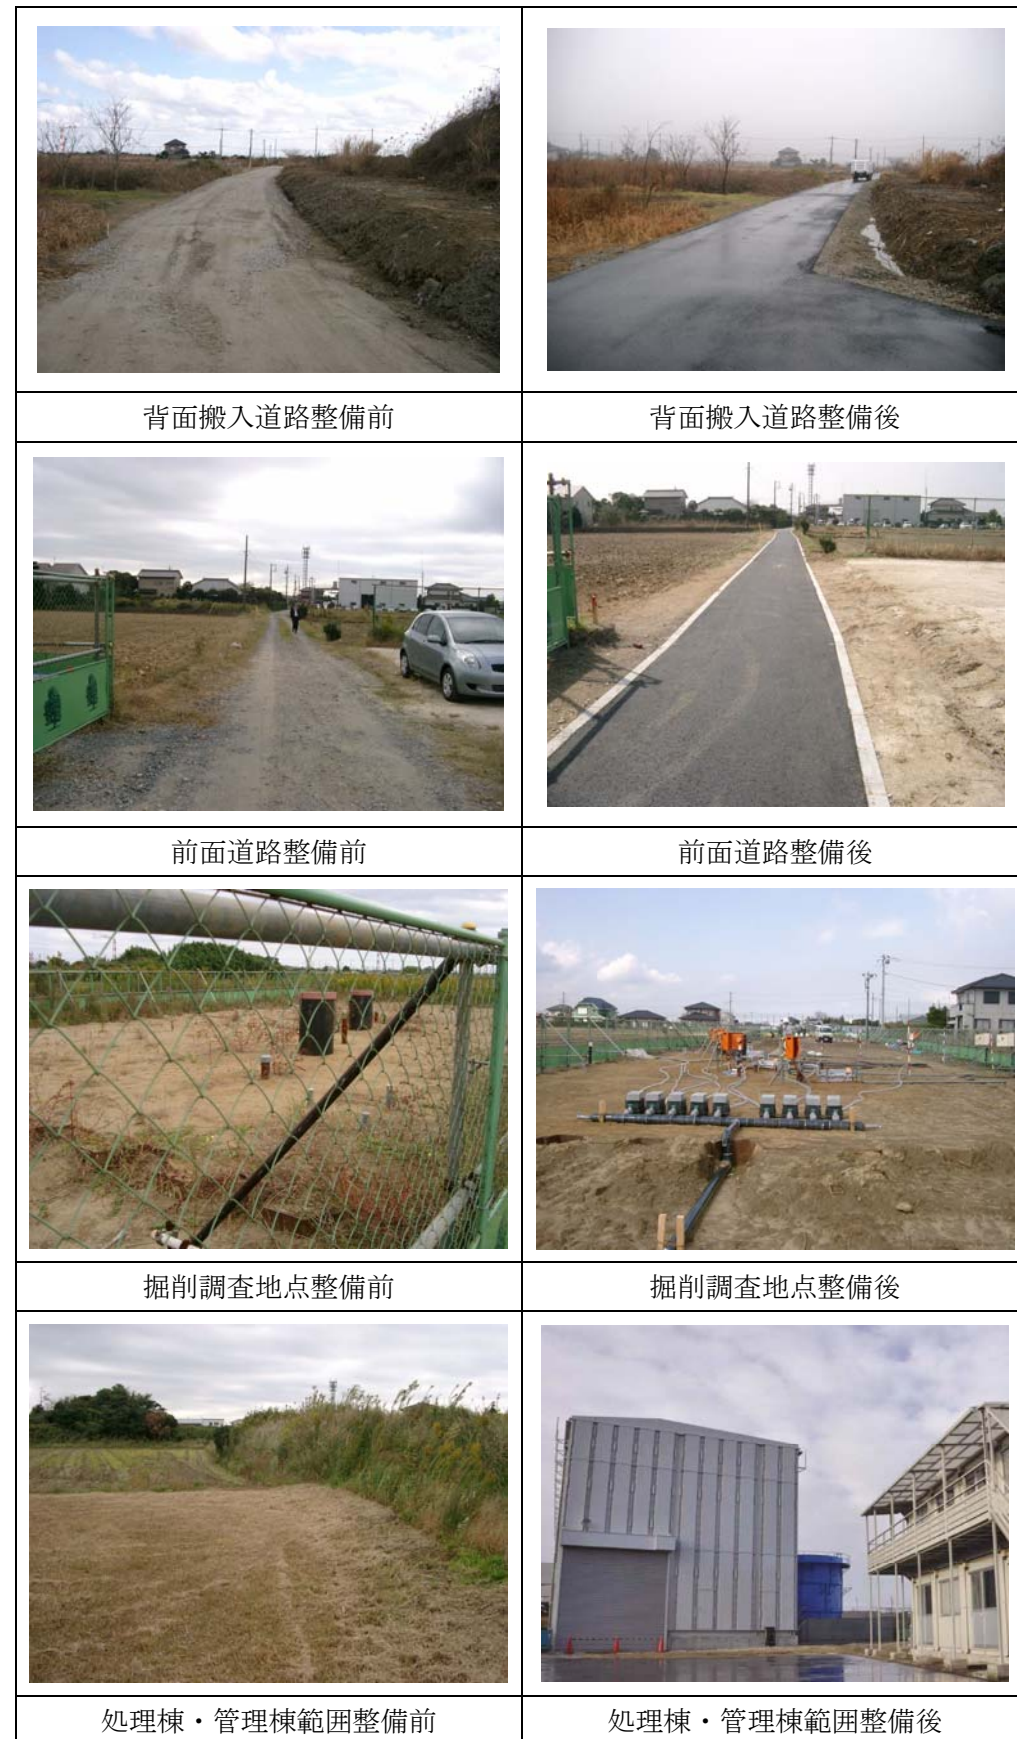
図 5.1.2 DPAA 地下水処理施設の施設整備前と整備後の状況写真

図5.1.2は、DPAA 地下水処理施設の施設整備前と整備後の状況写真である。

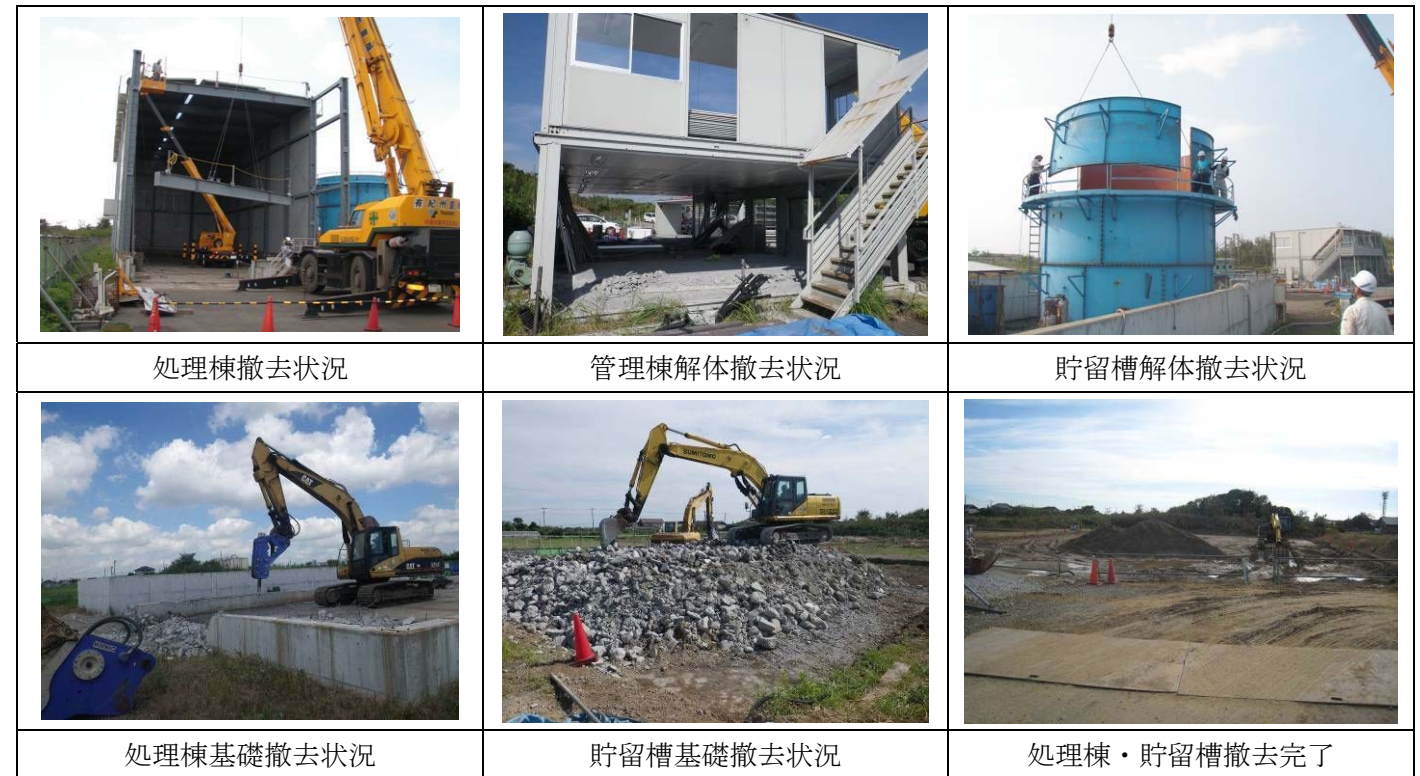
図 5.4.1 DPAA 地下水処理施設の土木・建築設備解体撤去状況

図 5.4.1 は DPAA 地下水処理施設の土木・建築設備解体撤去状況、図 5.4.2 は DPAA 地下水処理施設の機械設備解体撤去状況である。

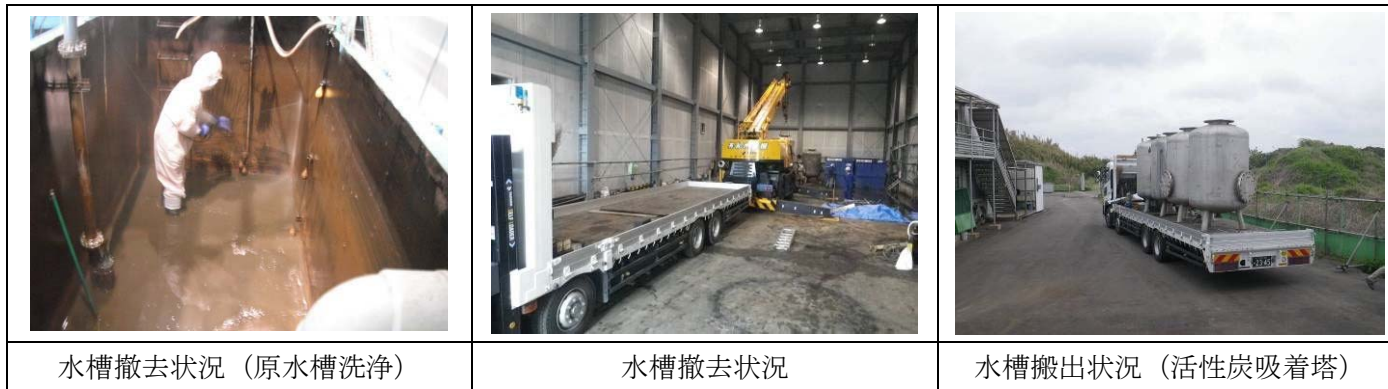
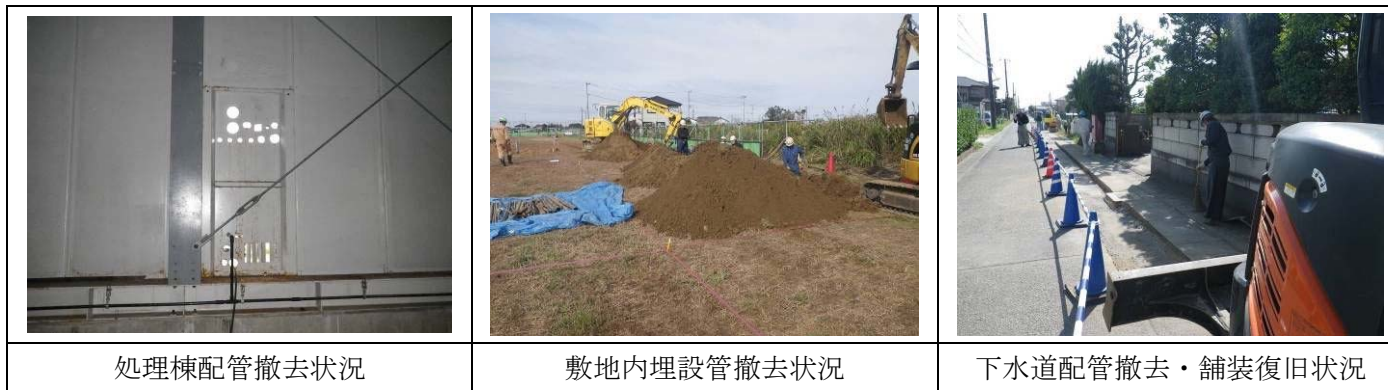
図 5.4.2 DPAA 地下水処理施設の機械設備解体撤去状況

【機械設備解体撤去状況】

【配管設備解体撤去工事】

【電気計装設備解体撤去、その他状況】

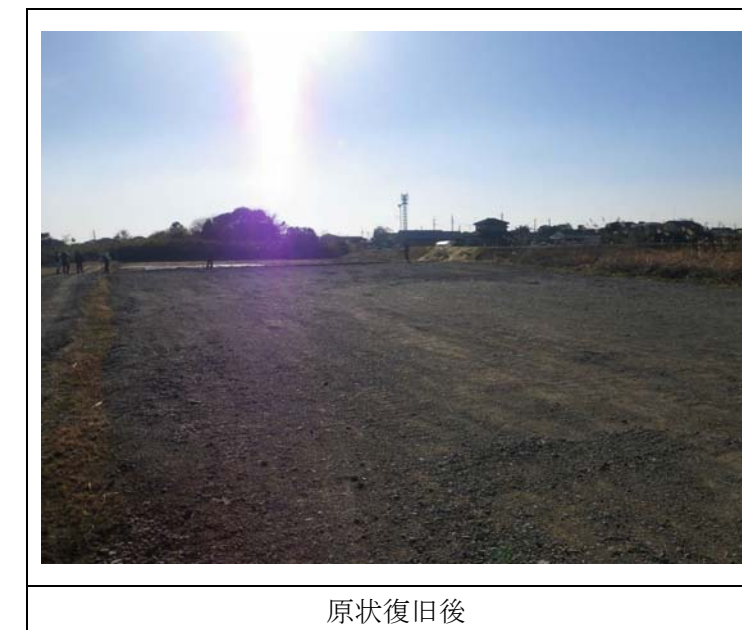
図 5.4.11 処理棟・管理棟部における現状復旧後状況

処理棟・管理棟が建てられていた敷地は、地権者と協議の上、原状復旧を実施した（図 5.4.11）。
