参考資料1 東日本大震災による高濃度汚染対策への影響

1.1. 2011年3月11日の地震による現場の被害状況について

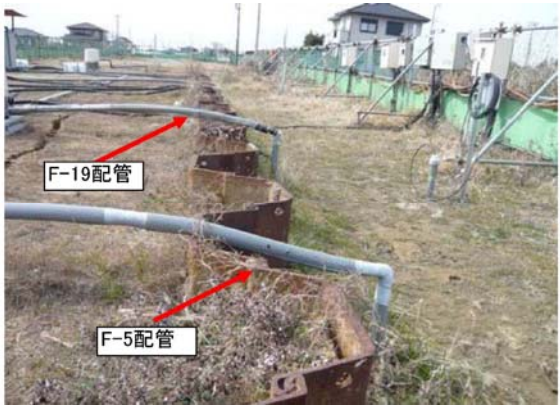
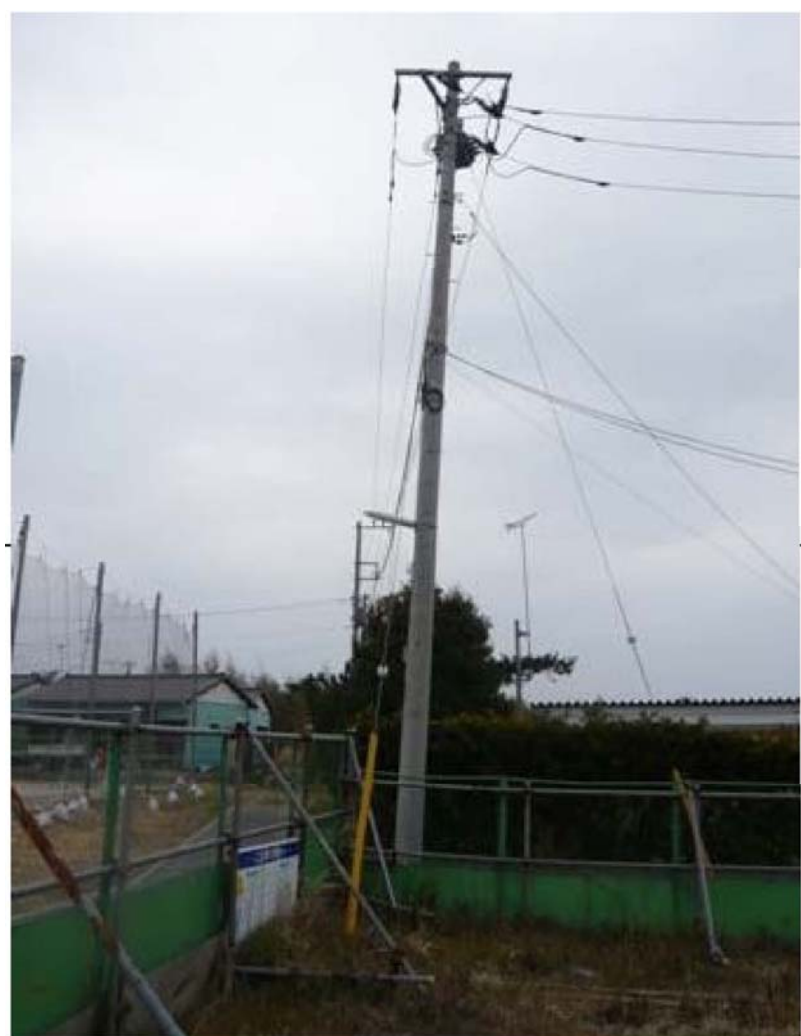
参考表1.1.1① 東日本大震災後の高濃度汚染対策施設の被災状況（2011年3月14日撮影）

地上配管（送水管）変形状況①
 	地上配管（送水管）変形状況②
 	切断措置後状況
 	受水槽-掘削箇所間地割れ①

<p>受水槽-掘削箇所間地割れ②</p>	 	<p>配管変形</p>
 	<p>土留め矢板内地割れ状況①</p>	 	<p>配管破断措置①</p>
 	<p>土留め矢板内地割れ状況②</p>	 	<p>配管破断措置②</p>
 	<p>外周フェンス変状</p>	 	<p>B-1 万能板囲い前地割れ</p>

<p>B-1 周囲地割れ (万能板囲い中)</p>
 	<p>C-1 配管変形 (万能板囲い中) ※地盤沈下</p>
 	<p>グラウンド状況①</p>
 	<p>グラウンド状況②</p>

<p>グラウンド状況③</p>
 	<p>現場北側水田状況</p>
 	<p>F-10 送水タンク廻り地割れ</p>
 	<p>処理棟建屋東側あぜ道状況</p>

参考表1.1.1①～⑥は、東日本大震災後の高濃度汚染対策施設の被災状況である。東日本大震災後に高濃度汚染対策施設の被害状況確認のための現地調査を実施した結果、揚水井戸のある土留め矢板周辺では、複数の地割れが確認された（位置は参考図1.1.1、参考図1.1.2、参考図1.1.3を参照）。また、高濃度汚染対策施設の西側のグラウンドや南側の水田でも液状化現象が確認された。

処理棟及び管理棟の被害状況は以下のとおりであり、大きな被害はなかった。

- ・分析機器類の落下、破損等はなし。
- ・貯留槽（200m³/日×2槽）の破損、漏水はなし。
- ・処理棟建屋内、水処理設備の破損なし。
- ・処理棟、管理棟の破損なし。

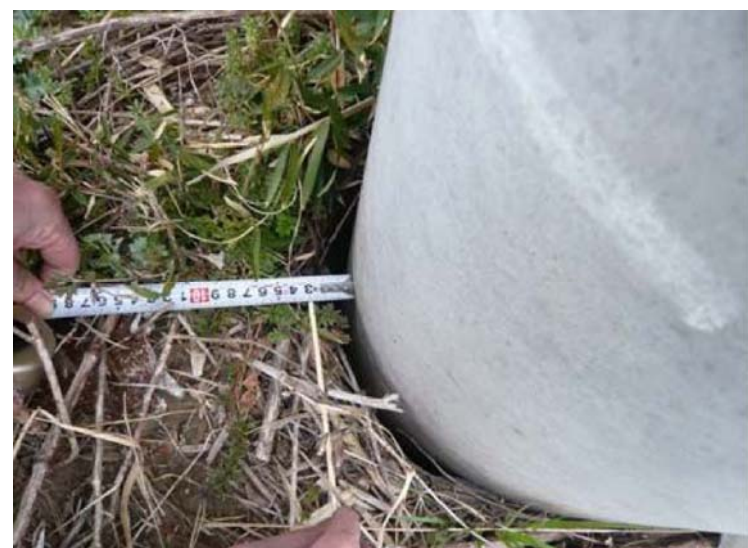
電信柱傾斜

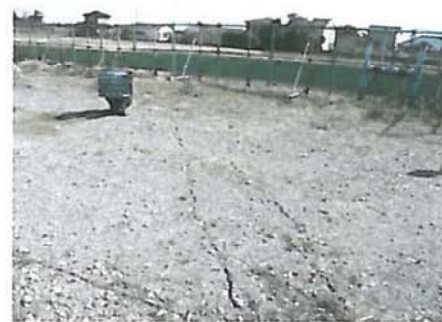
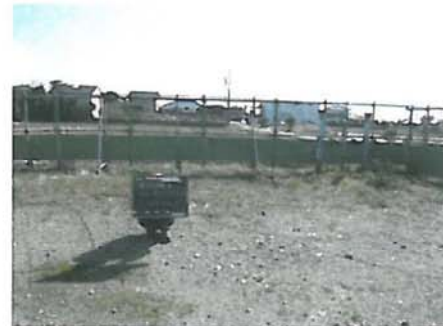
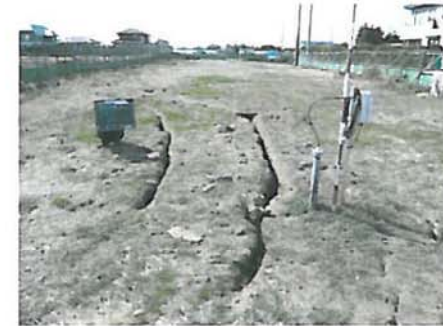
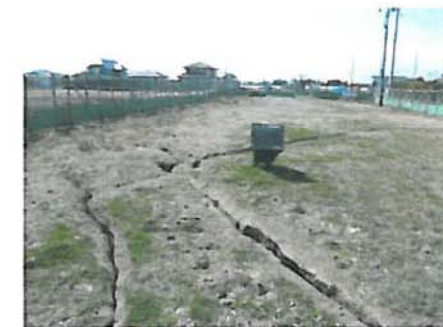
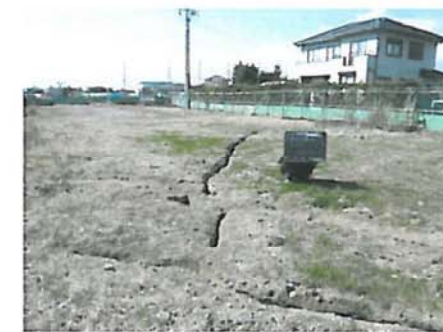
参考図 1.1.1 地割れ調査図 (全体図)

e 写真

d 写真

b 写真

a 写真

c 写真

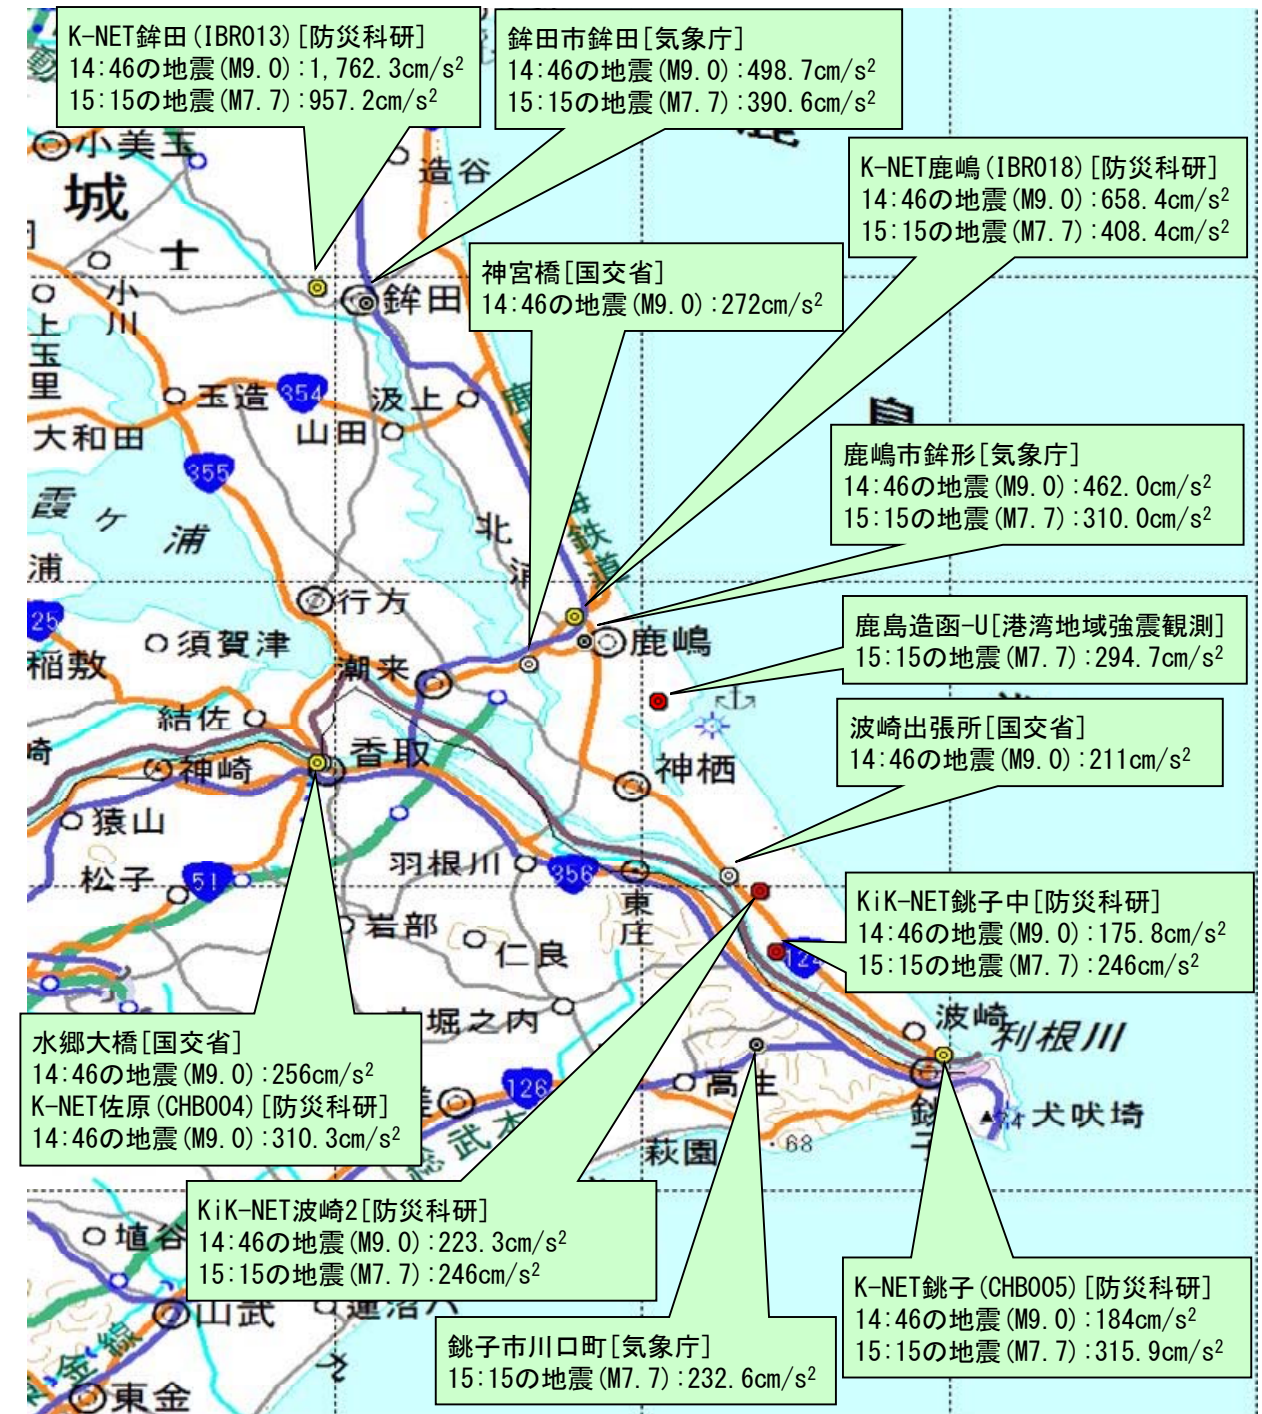
参考図1.2.1 神栖市周辺の強震観測点での最大加速度 (2013年5月14日時点)

参考表 1.2.1 は神栖市周辺の強震記録である。参考図 1.2.1 は、2011年3月11日14:46頃に発生した東北地方太平洋沖地震(M9.0)について、各機関で観測された神栖市周辺の強震観測点での最大加速度である。

付近で最大のものは、銚田(防災科学技術研究所 K-NET)であり、1,762.3cm/s²であった。神栖市付近では、鹿島造函-U(港湾地域強震観測)、波崎出張所(国交省)、KiK-NET 波崎2(防災科研)があり200~300cm/s²程度となっており、高濃度汚染対策現場においても同程度であったと推察される。

また、茨城県沖で同日15:15頃発生した地震(M7.7)では、鹿嶋(防災科学技術研究所 K-NET)で408.4cm/s²、鹿島造函-U(港湾地域強震観測)では294.7cm/s²が確認されるなど、付近では14:46に発生したM9.0の地震よりも、15:15に発生したM7.7の地震の方が、最大加速度が大きかったと推察される。

防災科研、港湾地域強震観測の観測点の最大加速度は3成分合成
国交省の観測点の最大加速度は公表値

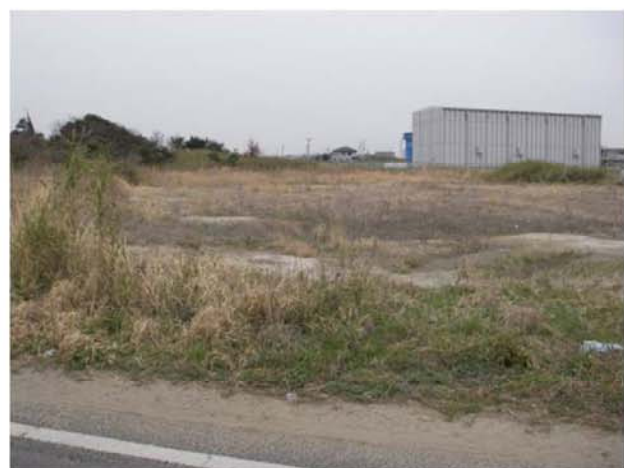
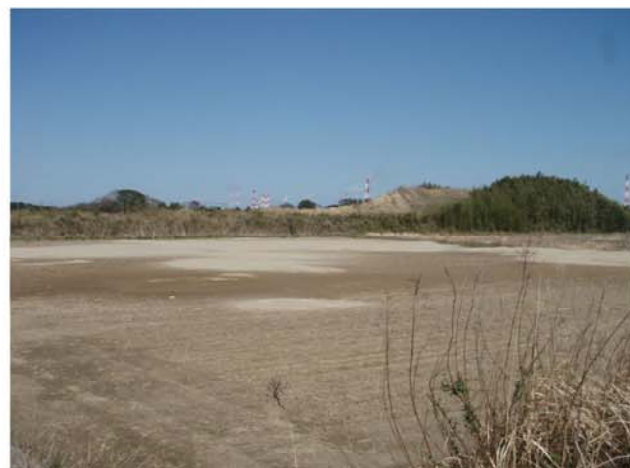
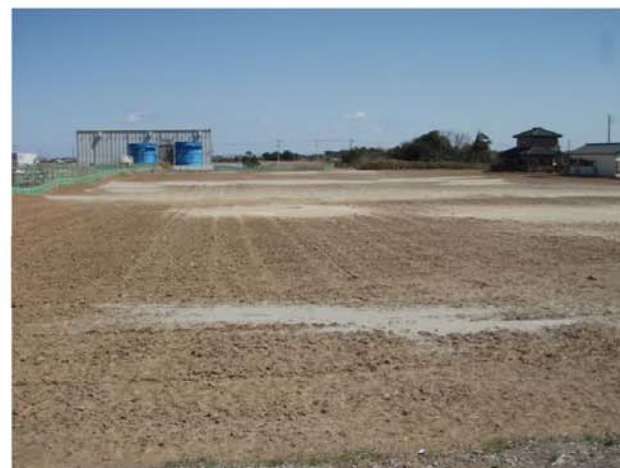
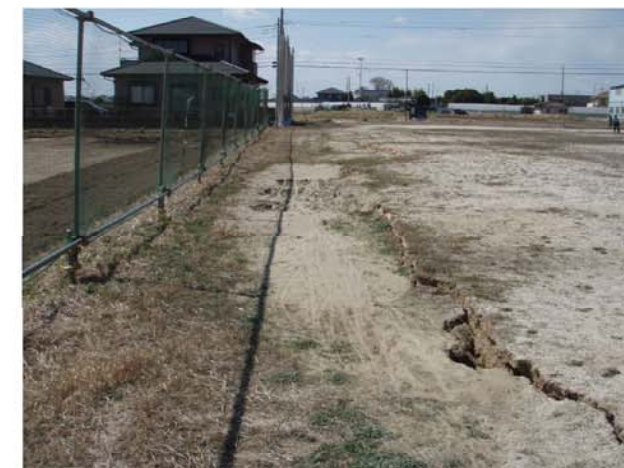
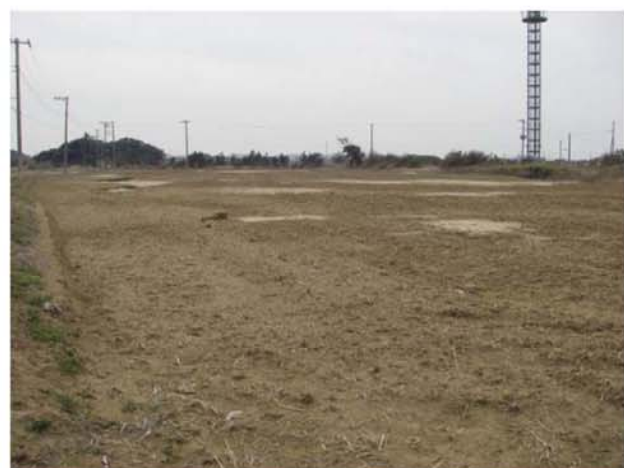
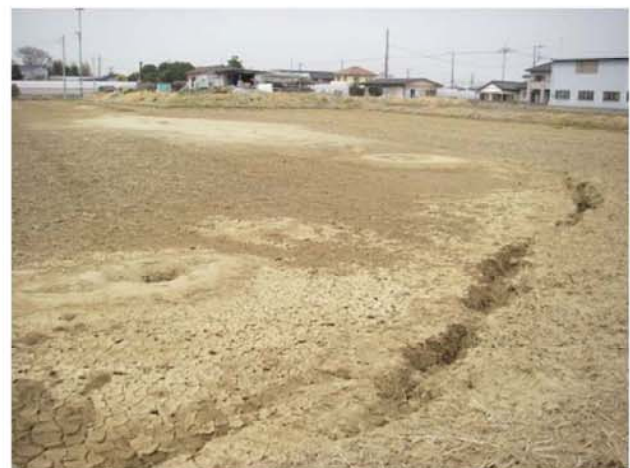
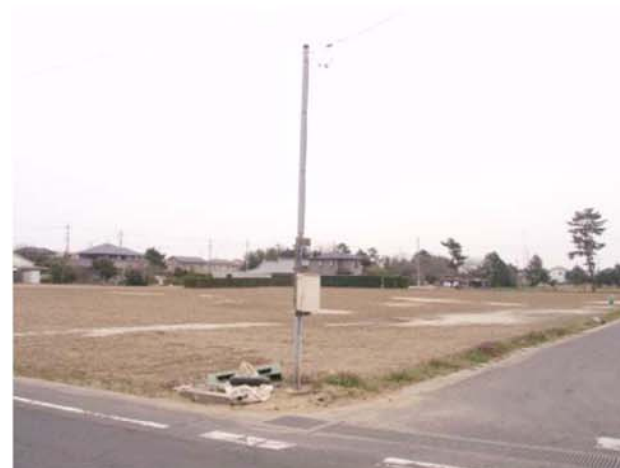
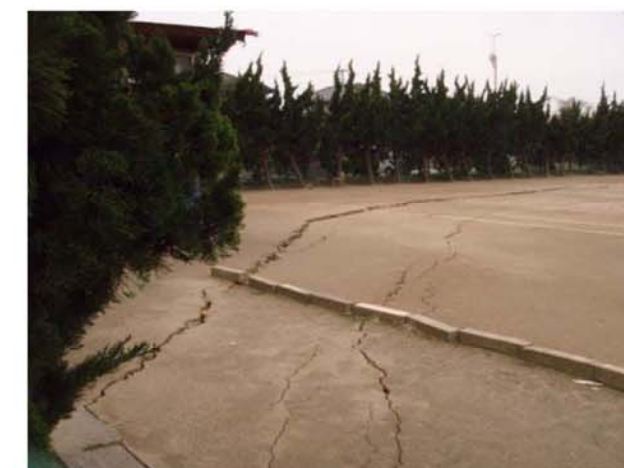
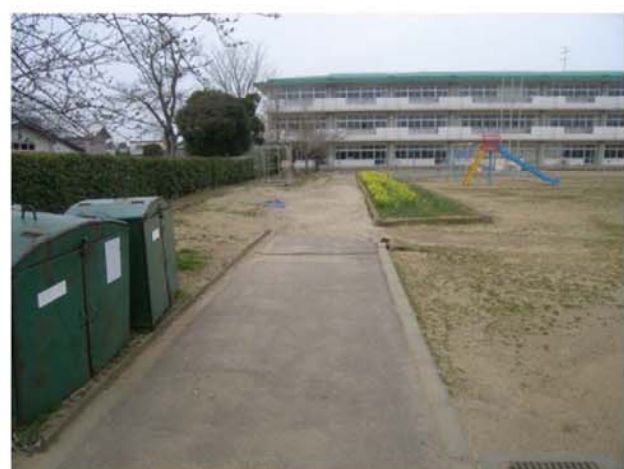
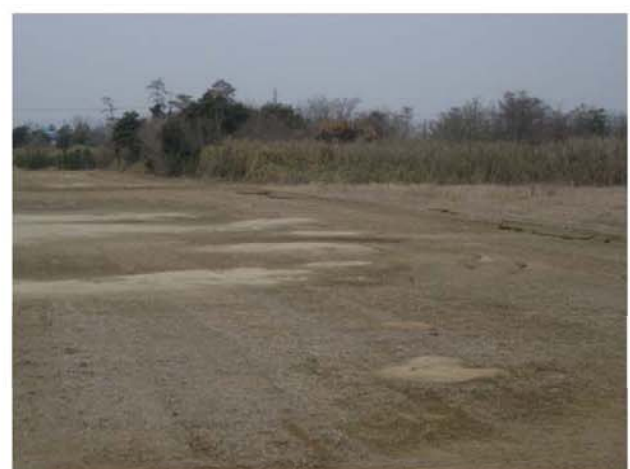
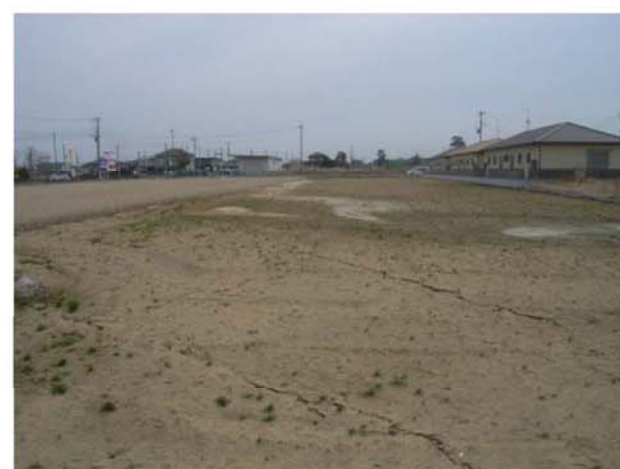
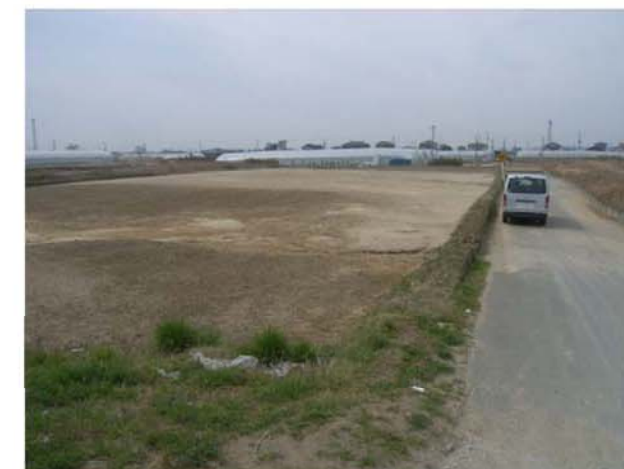
参考写真 1.3.1 液状化状況の現地踏査結果

現地踏査による写真撮影

参考図 1.3.2 は神栖地区の空中写真及び現地踏査で液状化が確認できる範囲と地震前の汚染分布、参考写真 1.3.1 は液状化状況の現地調査結果、参考写真 1.3.2 は A 地区、B 地区周辺の上空から見た噴砂の状況である。液状化は神栖地区全域、汚染範囲の上流から下流にかけて発生している。

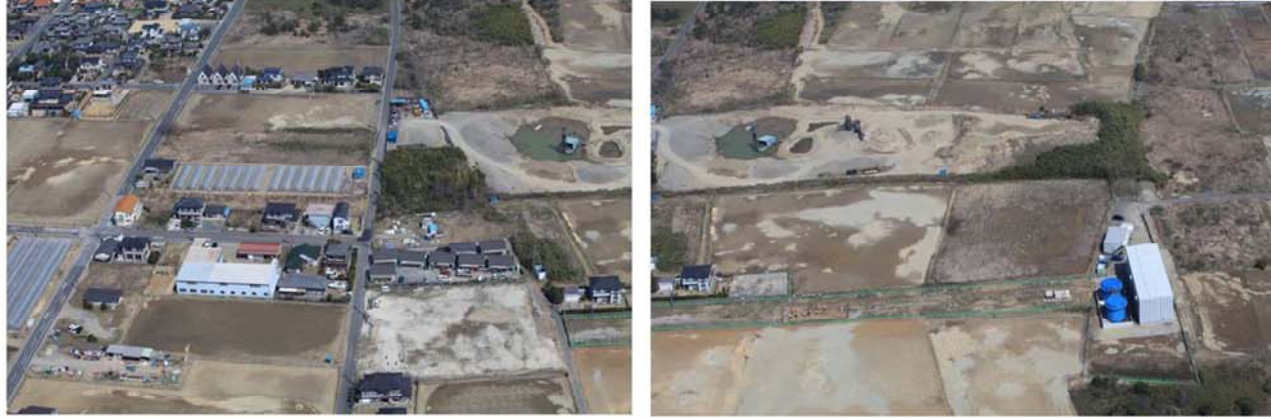
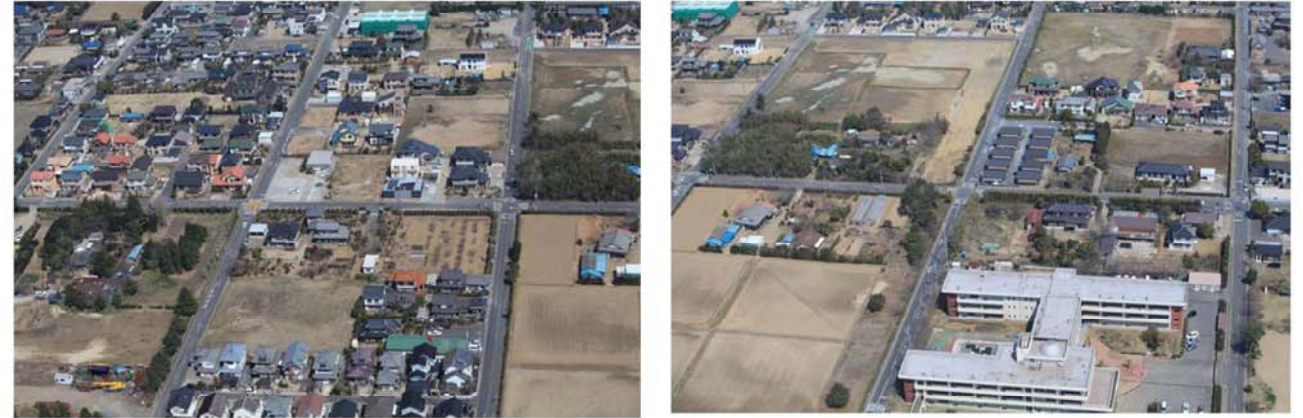
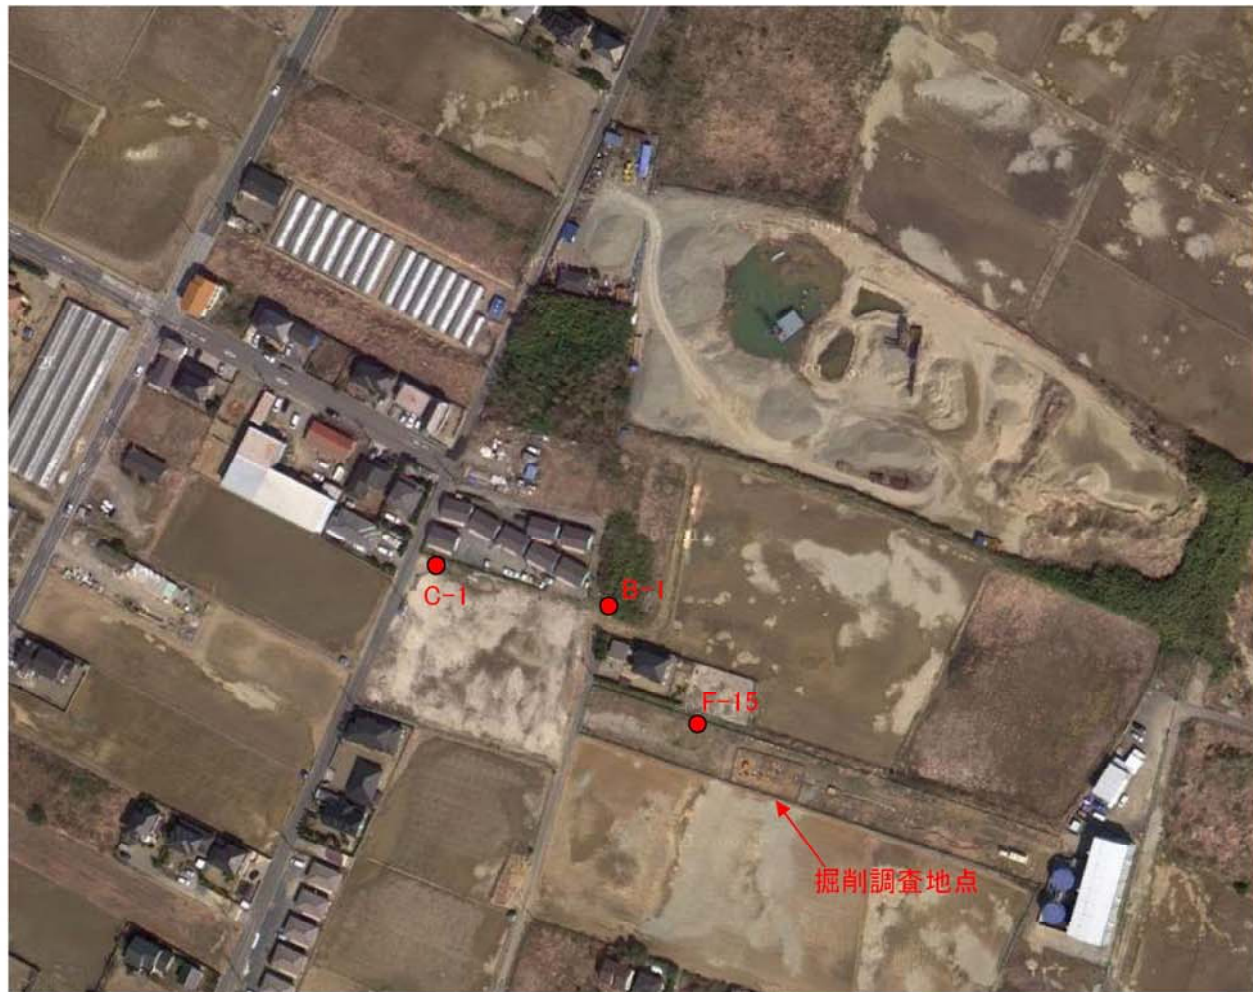
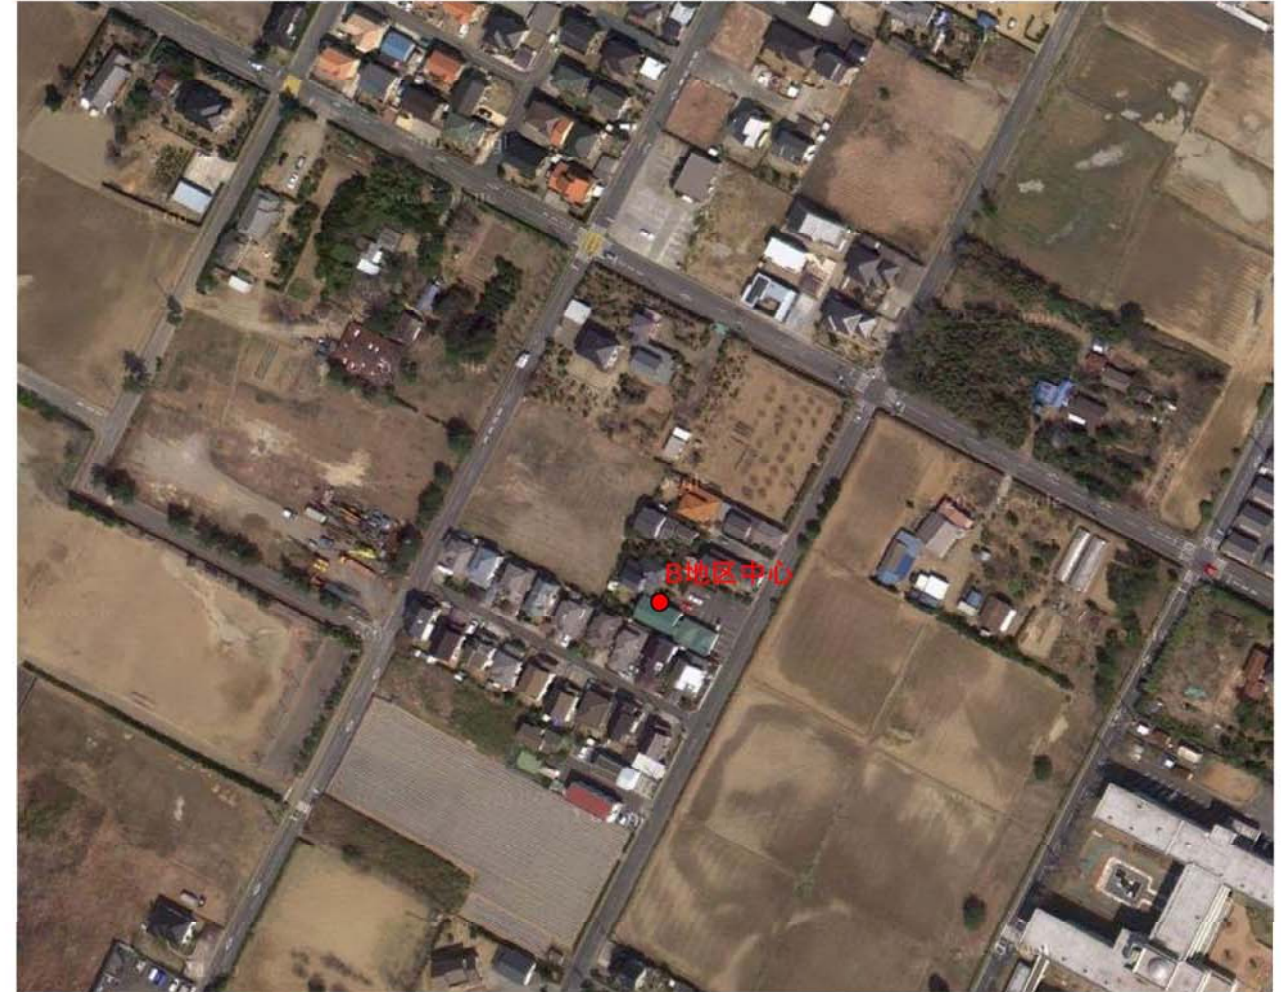
参考写真 1.3.2 A地区、B地区周辺の上空から見た噴砂の状況

ヘリコプターからの撮影

Googleマップで公開されている地震後の衛星写真
