参考図2.4.34 2007年春季(4月)A井戸周辺地下水DPAA汚染状況図 単位: $\mu\text{g-As/L}$

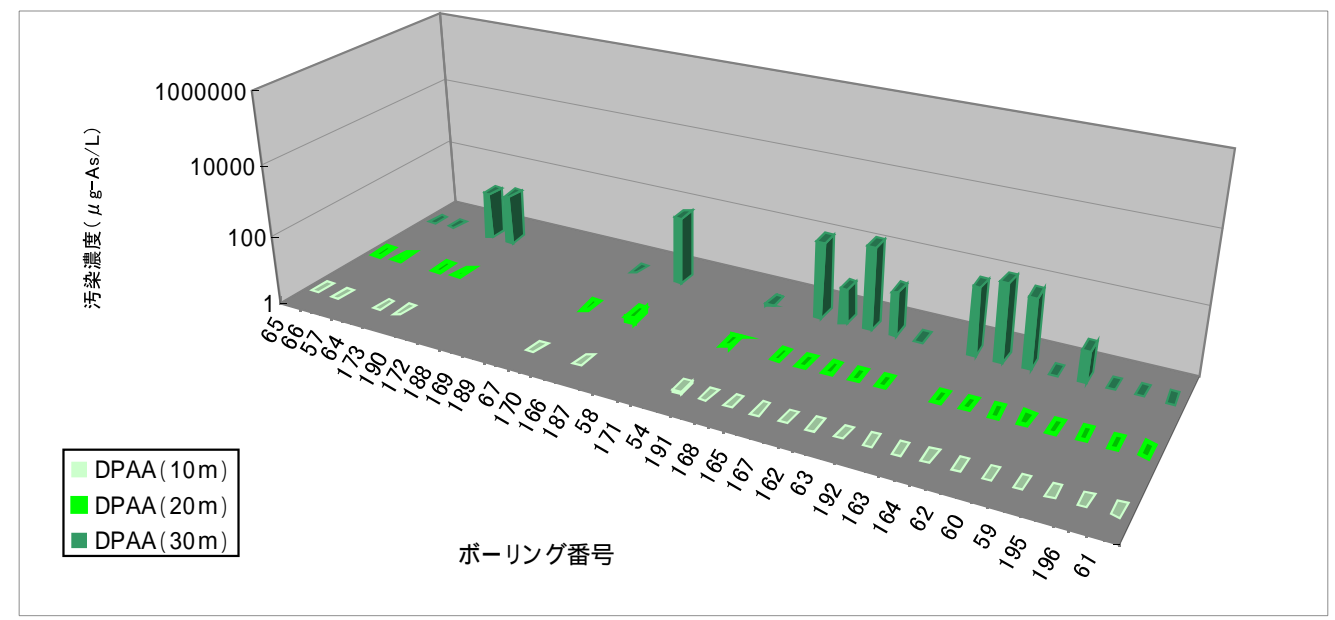
参考図2.4.35 2007年春季(4月)B地区地下水DPAA汚染状況図

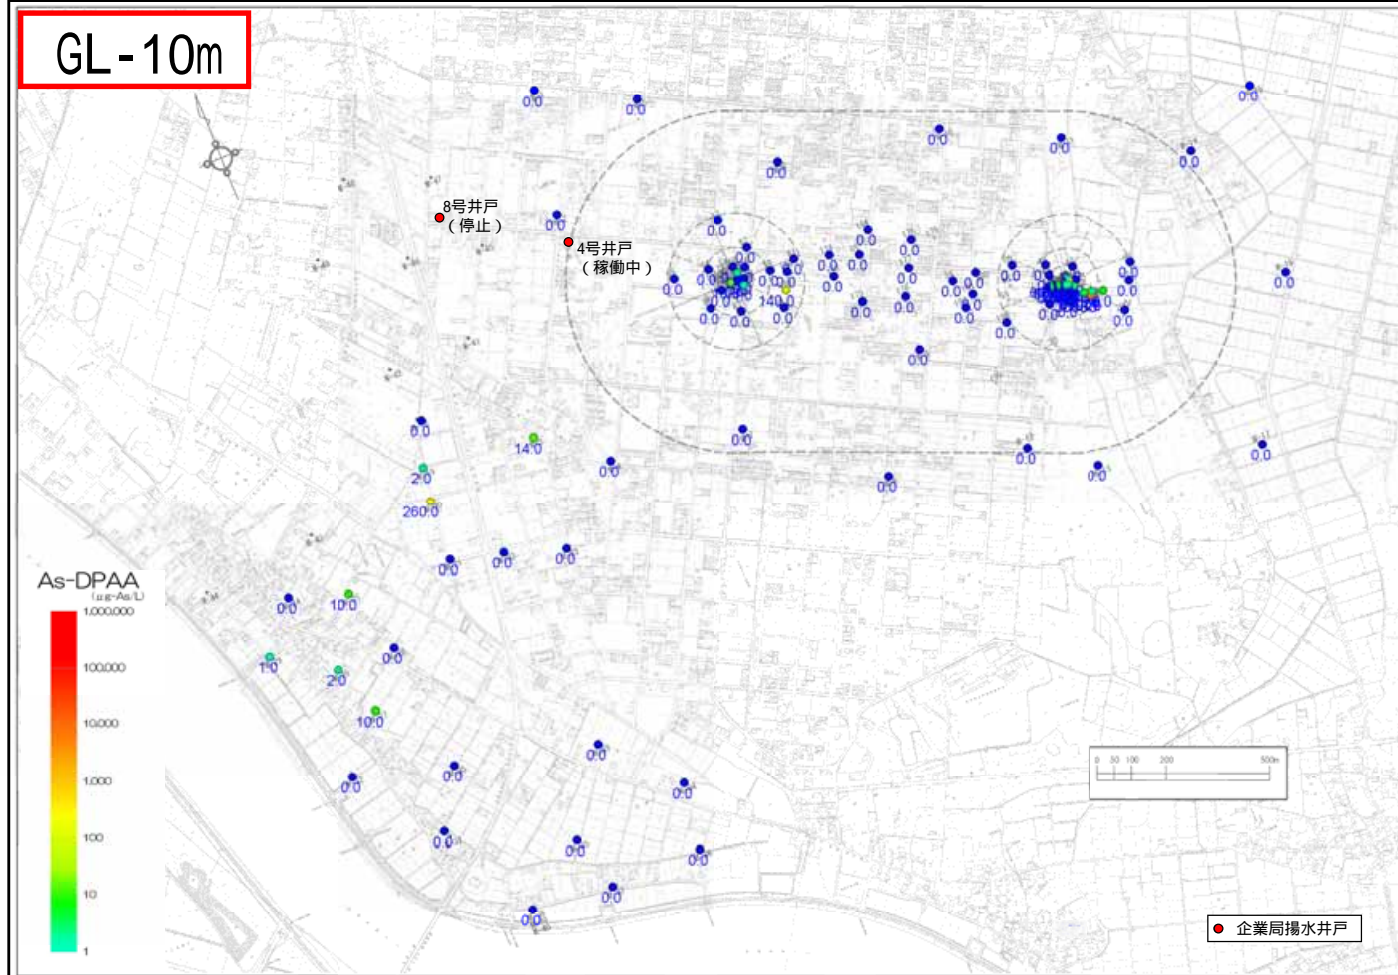
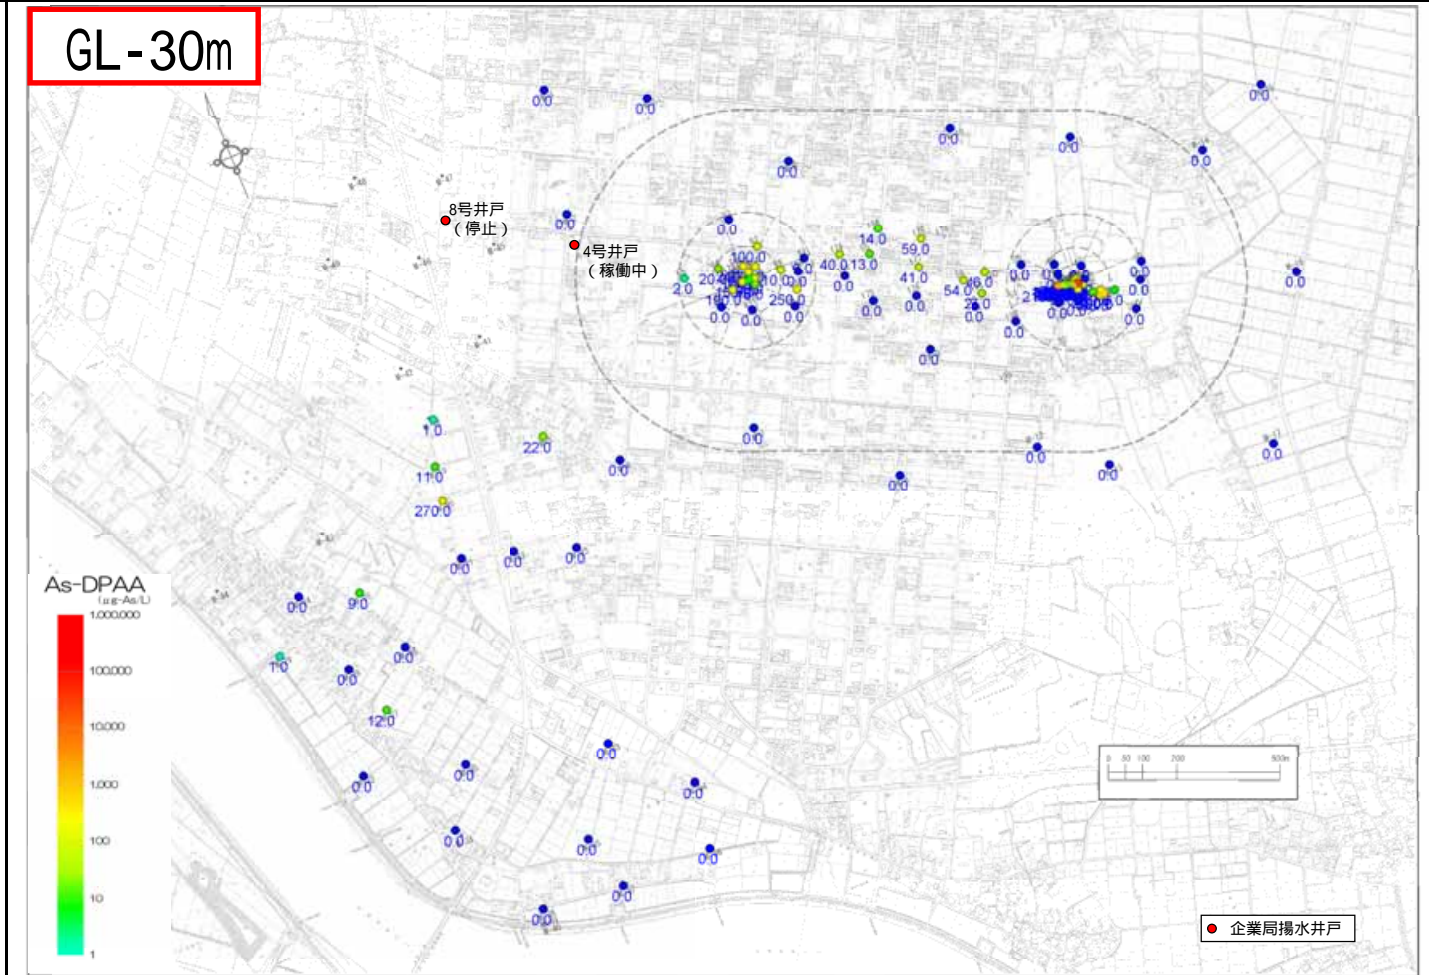
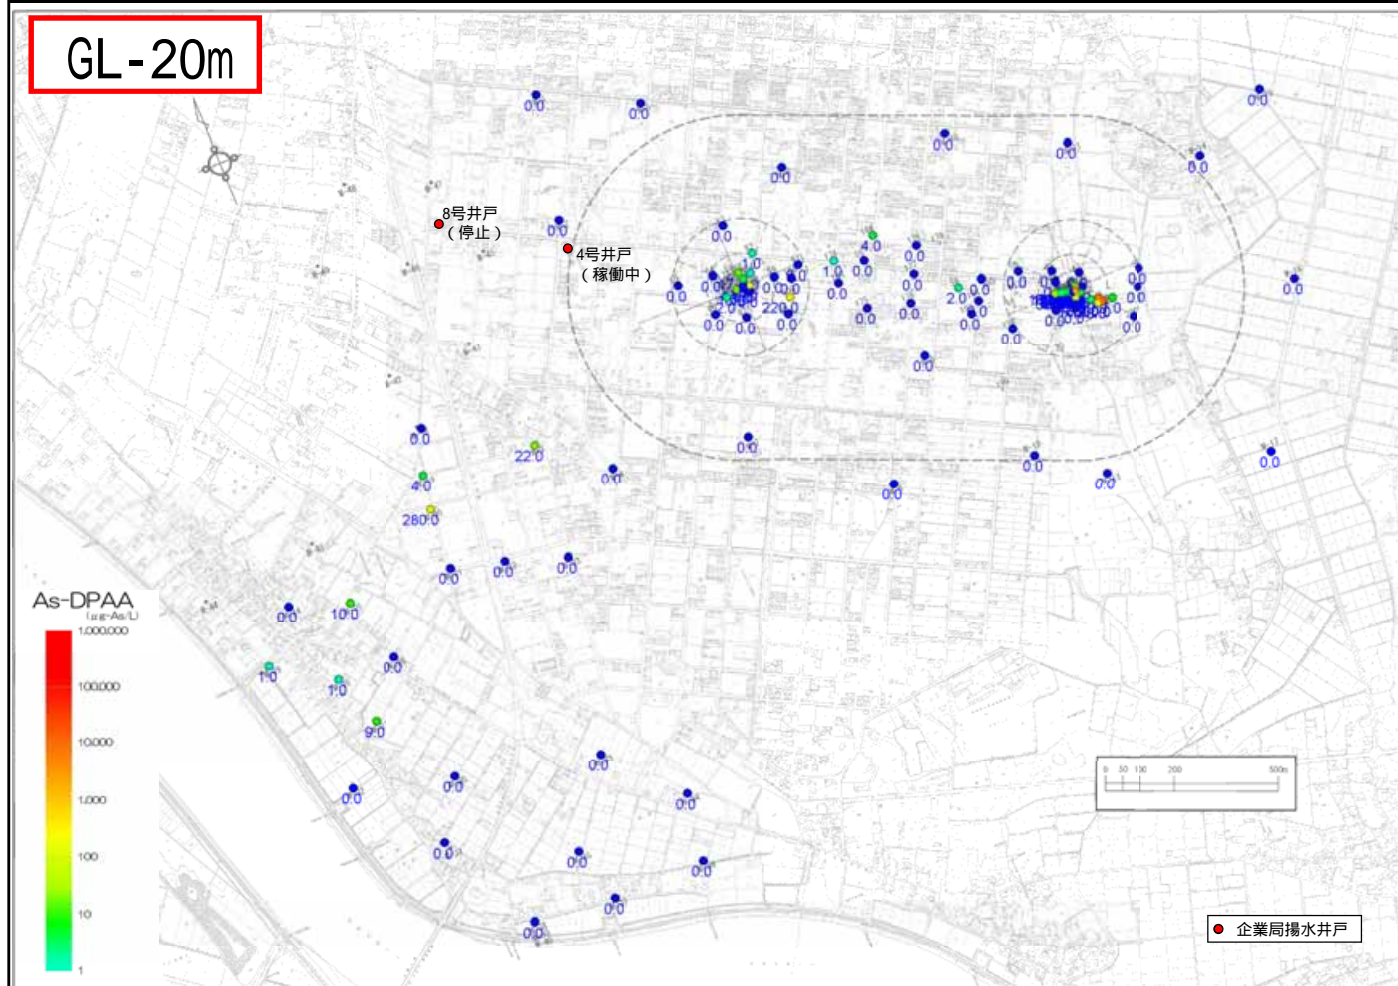
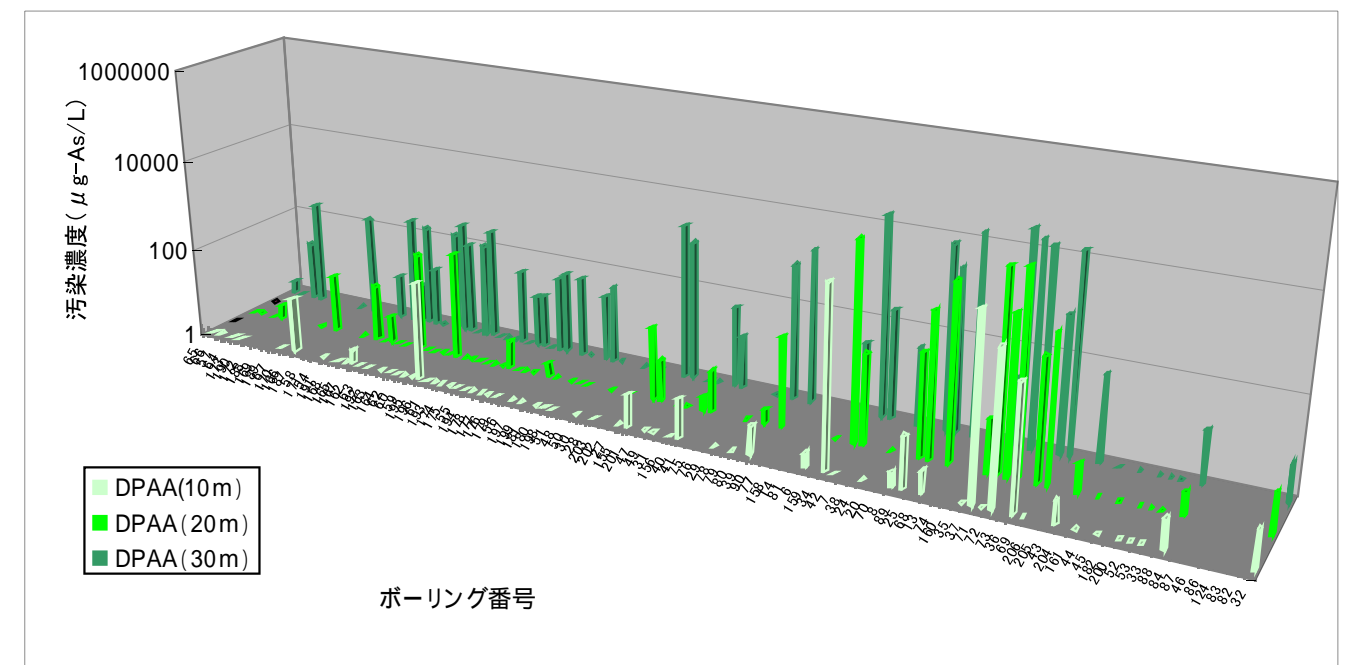
参考図2.4.45 2008年冬季(1~2月)ABトラック地下水DPAA汚染状況図 単位: $\mu\text{g-As/L}$
