# 福島第一原発 事故の概要

# 事故直後から2か月間の空間線量率 (福島第一原子力発電所敷地内及び敷地境界)

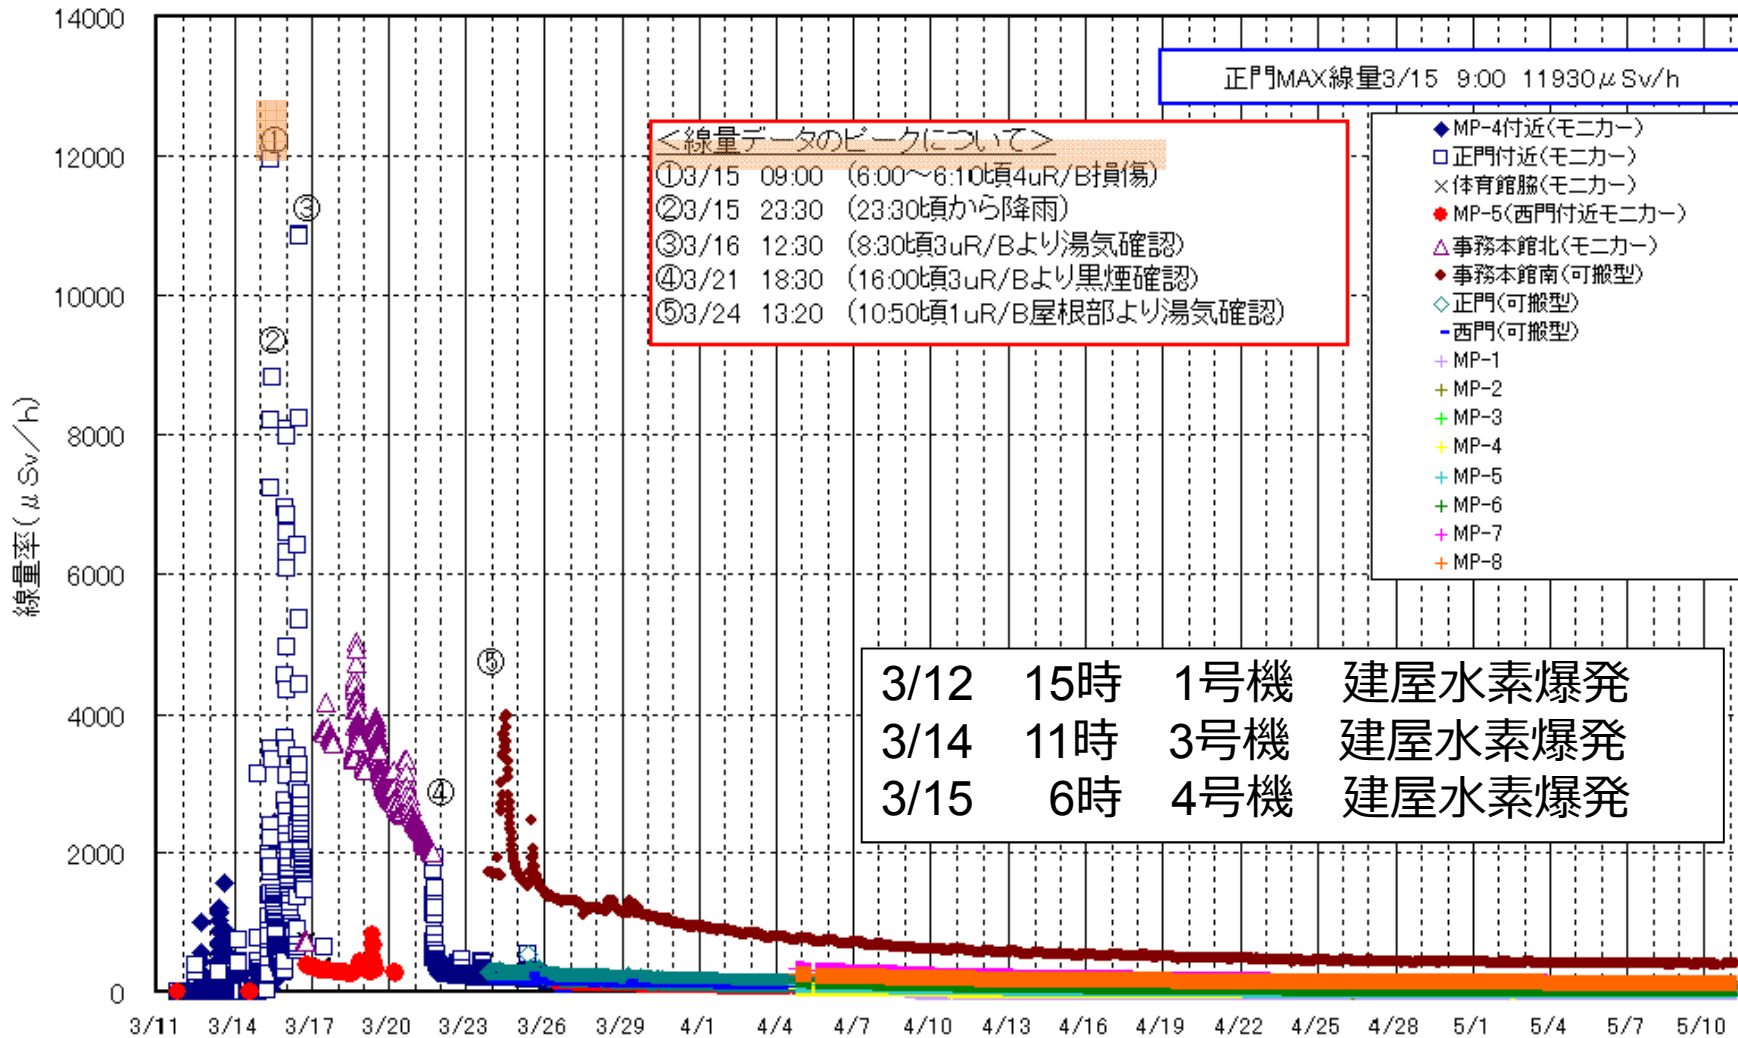
1-4号機建屋等で水素爆発が発生、3月15日午前中に放射線量のピークが観測されている。

$\mu$ Sv/h : マイクロシーベルト/時間
