# 改善箇所説明図

## 不具合発生箇所

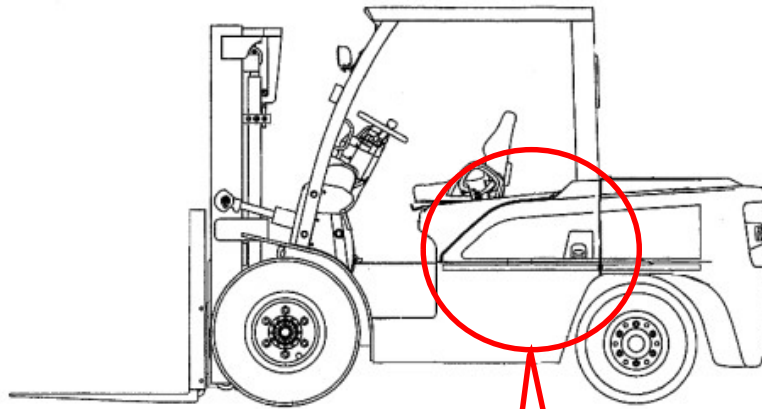
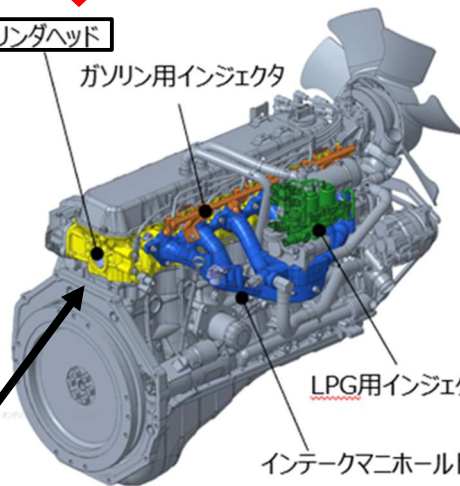
シリンダヘッド

ガソリン用インジェクタ

LPG用インジェクタ

インテークマニホールド

フォークリフトのエンジンにおいて、シリンダヘッド製造時の鋳型管理が不適切なため、燃焼室の形状が公差をはずれているものがある。そのためガソリン燃料使用時に適切な混合気が生成できずに燃焼不良が発生し、NO<sub>x</sub> 排出量が規制値を超えるおそれがある。

は交換部品を示す。

全車両、シリンダヘッドを良品に交換する。

シリンダヘッドの刻印で識別する。
