## － 改善箇所説明図 －

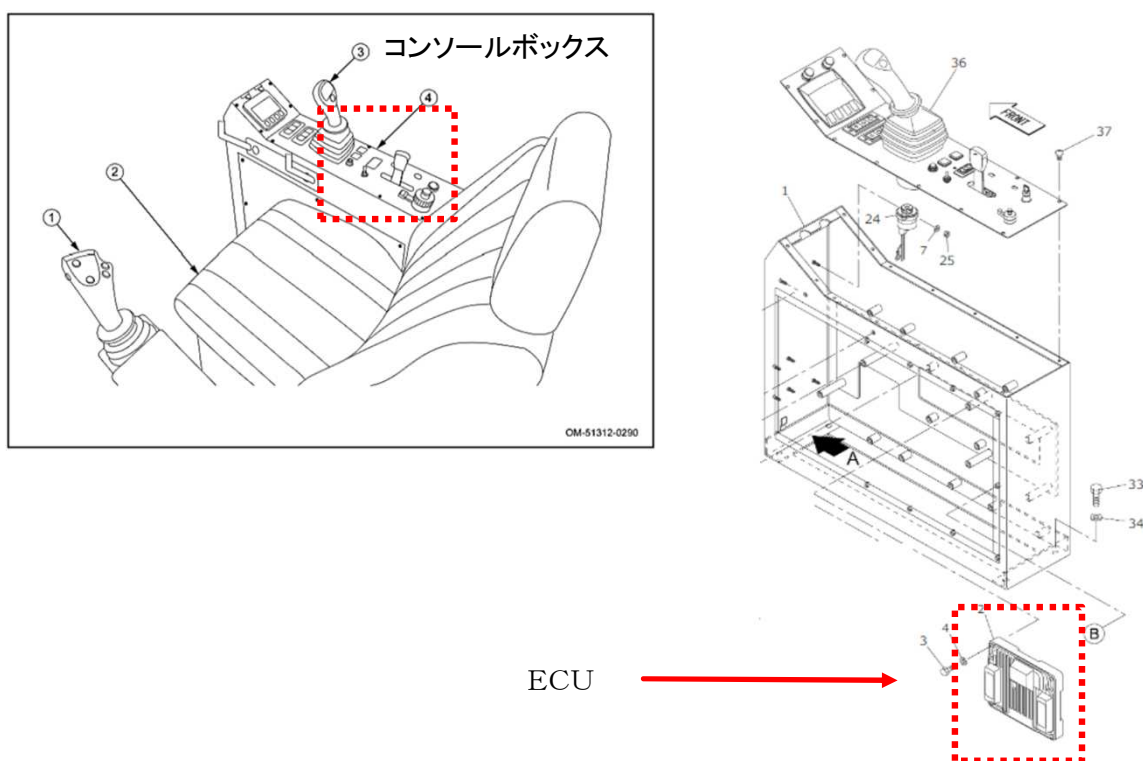
### 不具合発生箇所

車両組立工程にて、電装トラブルの為コンソールボックスをロット内入替で対応。トラブルが解消した為その状態で出荷した結果、エンジンシリアルとコンソールボックス内にあるECUシリアルが合致しない事態に至った。当該車種は2014年排ガス基準規制適合車として届出手続をしているが、上記の件から適合していないエンジンを搭載した車輛を出荷してしまった。

対象車輛に対し、エンジンシリアルに適合しているECUを取り付ける。

使用禁止にする為、油性マーカー等にて、機番間違いのECUには×印をつける。エンジン機番ラベルとECUの機番ラベルを照合している写真で残す。エンジン機番、アワメータを記載したラベルをECUに貼り付ける。合わせて車体のメータパネル下と非常停止ボタンのパネル裏にアワメータのラベルを貼る。
