改善箇所説明図

基準不適合箇所

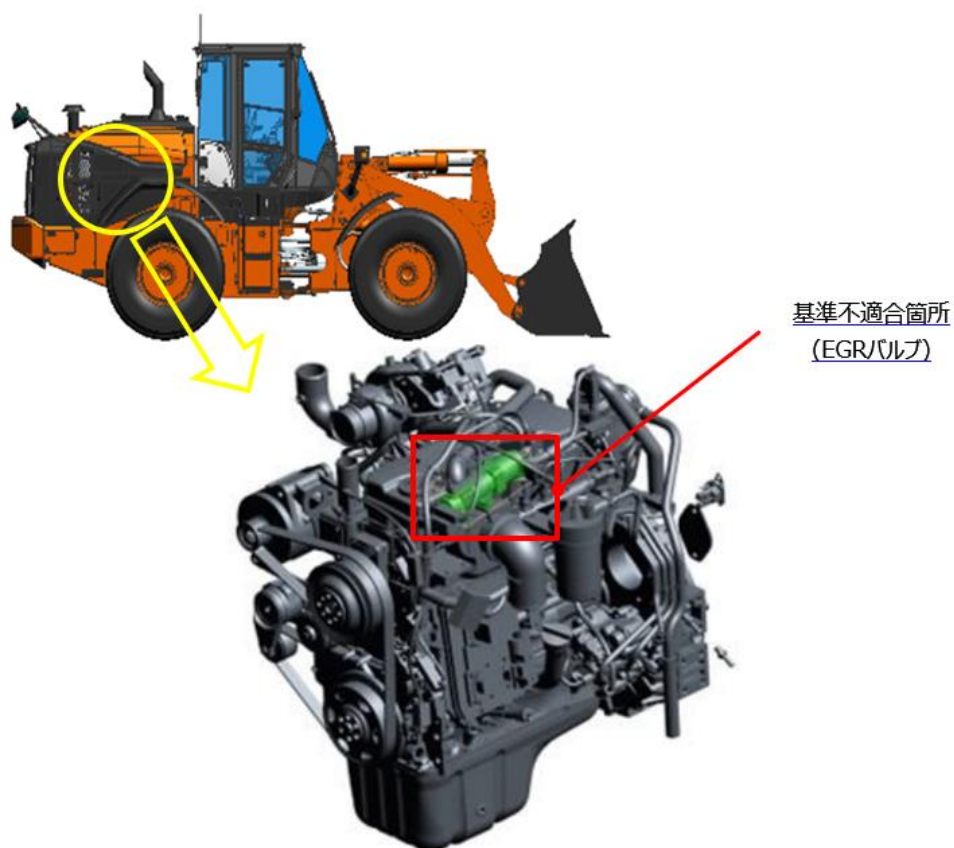
注: は交換部品を示す。

ショベル・ローダのエンジン排気ガス再循環装置において、再循環させる排気ガス流量を調整するバルブ (EGR バルブ)の組付け手順が不適切なため、EGR バルブに亀裂が発生して排気漏れに繋がり、排出ガスが基準値を満たさなくなるおそれがある。

全車両、正しい組付け手順で新品の EGR バルブに交換を実施する。

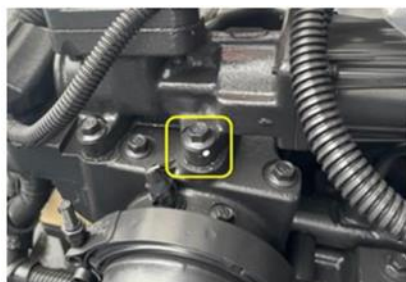
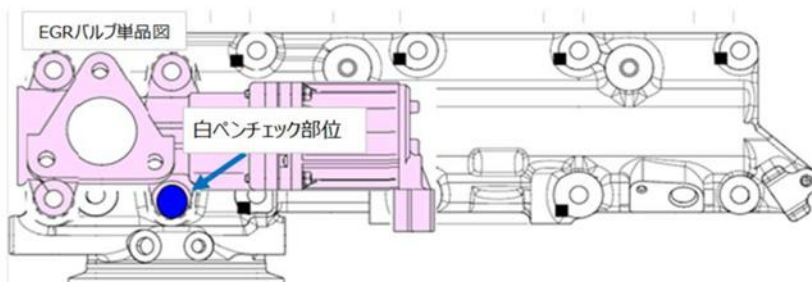
識別

EGR バルブ取付ボルトに白ペンでマーキングを行う。
