改善箇所説明図

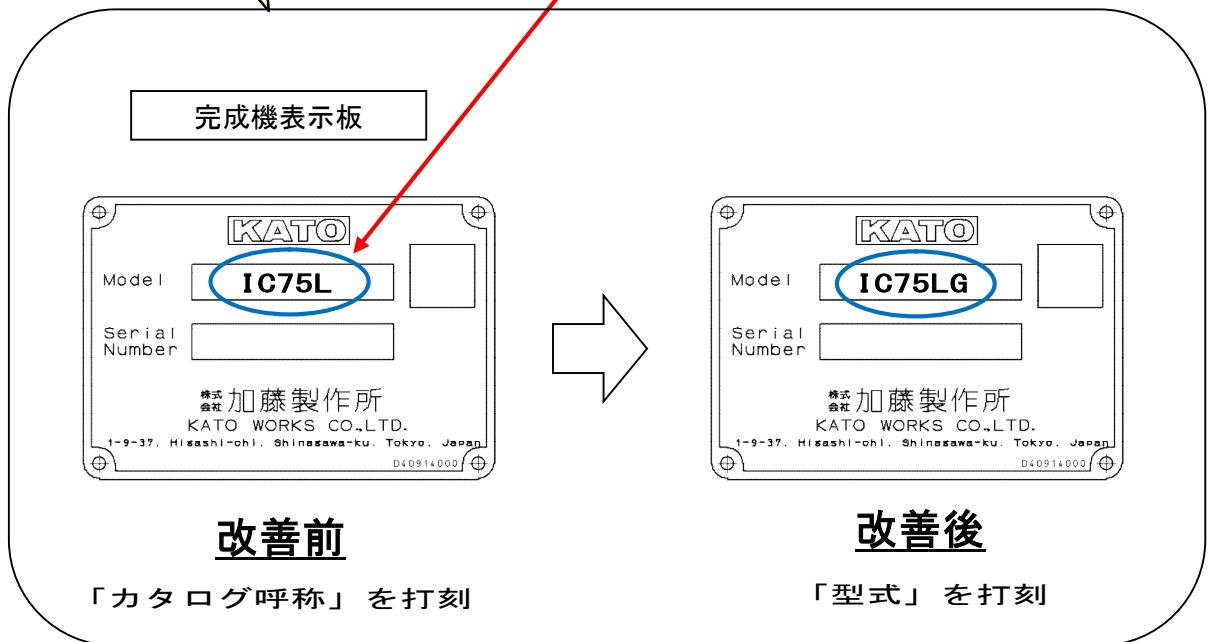
不適合発生箇所

クローラキャリアに貼付けする完成機表示板において、型式打刻の打刻指示が不適切なため、「型式」を打刻すべきところ、「カタログ呼称」を打刻して出荷したものがある。そのため、「特定特殊自動車排出ガスの規制等に関する法律」の特定特殊自動車の型式届出と異なる型式表示となる。

全車両、正規の「型式」を打刻した完成機表示板に貼り換える。
