[改善箇所説明図]

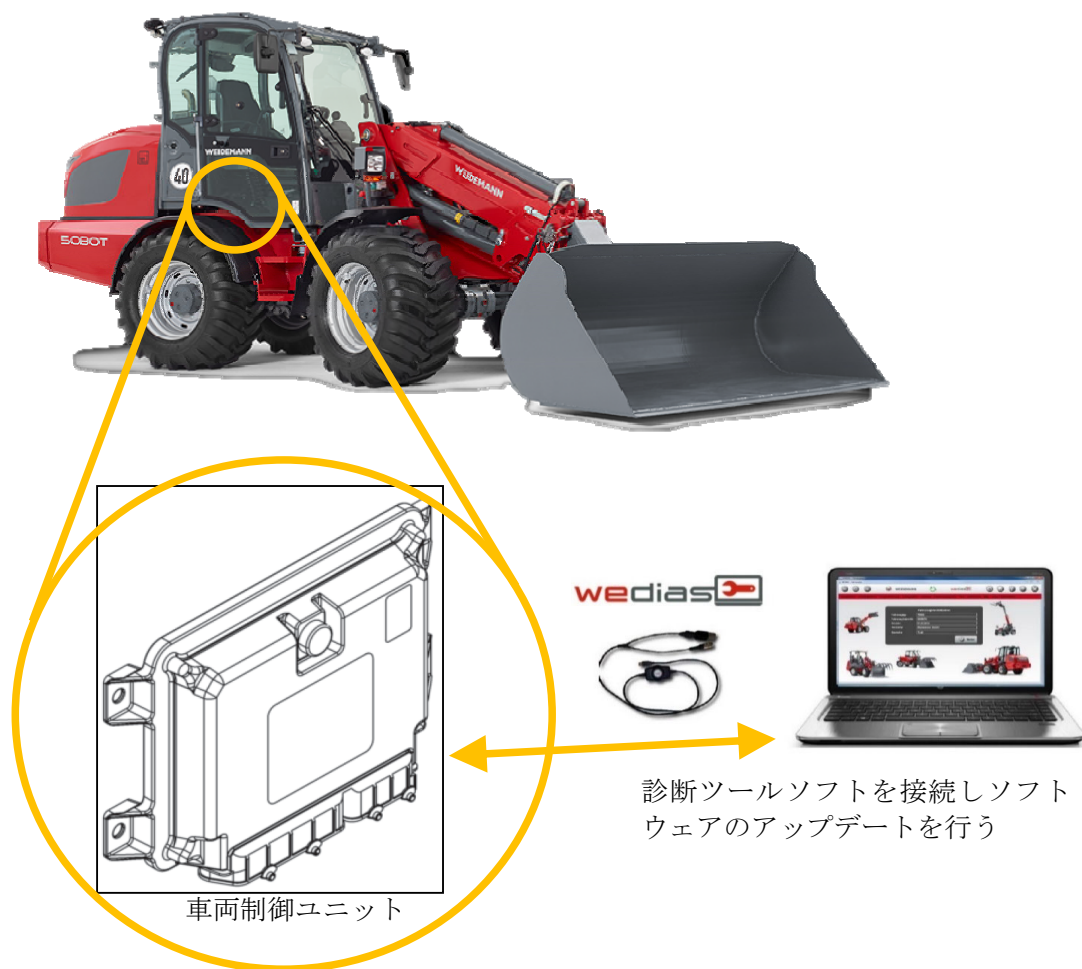
不具合発生箇所

当該特定特殊自動車の排気ガス浄化装置の一部である尿素SCR装置において、低い外気温時に長時間にわたりエンジンがアイドル回転数に置かれた場合、運転者に対してエラーコードの表示と警告音により注意喚起・警報を行い、その状況が改善されない場合、エンジン制御装置はSCR装置を保護するため自動的にエンジンが停止する機能を有している。この注意喚起・警報を無視し同じ状況を繰り返すとやがてエンジンに出力制限がかかってしまう。

改善措置の内容

エラーコードの表示と警告音による注意喚起・警報に加えてSCR装置の停止手動再生要求を発報させる様、車両制御ユニットのパラメーター変更を行う。

改善実施済車の識別

診断ツール接続カプラ横に白色の識別シールを貼り付ける。
