改善措置の説明図（例：型式 PC180（呼称（カタログ名）PC200-8）

基準不適合箇所

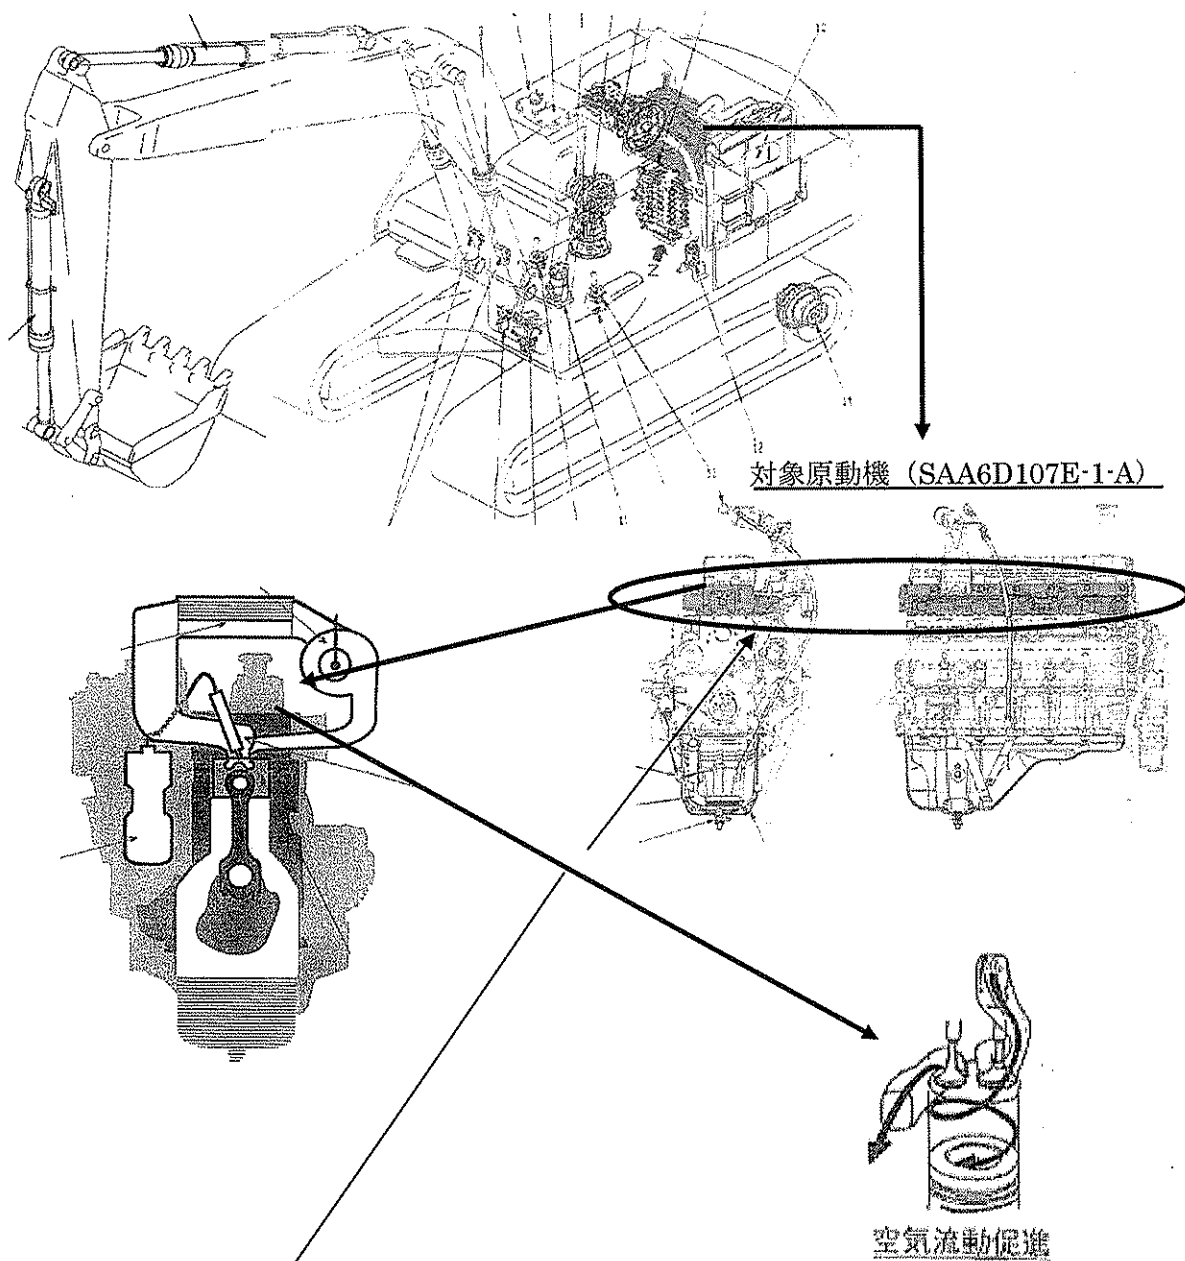
原動機のシリンダヘッドにおいて、正規品でないものが組み込まれたものがあり、そのため排出ガス中の粒子状物質（以下 PM という）の排出量が技術基準に適合しないおそれがある。

改善処置の内容：正規品でないシリンダヘッドが組み込まれた原動機に対して、全数、正規のシリンダヘッドに交換する。
