改善箇所説明図

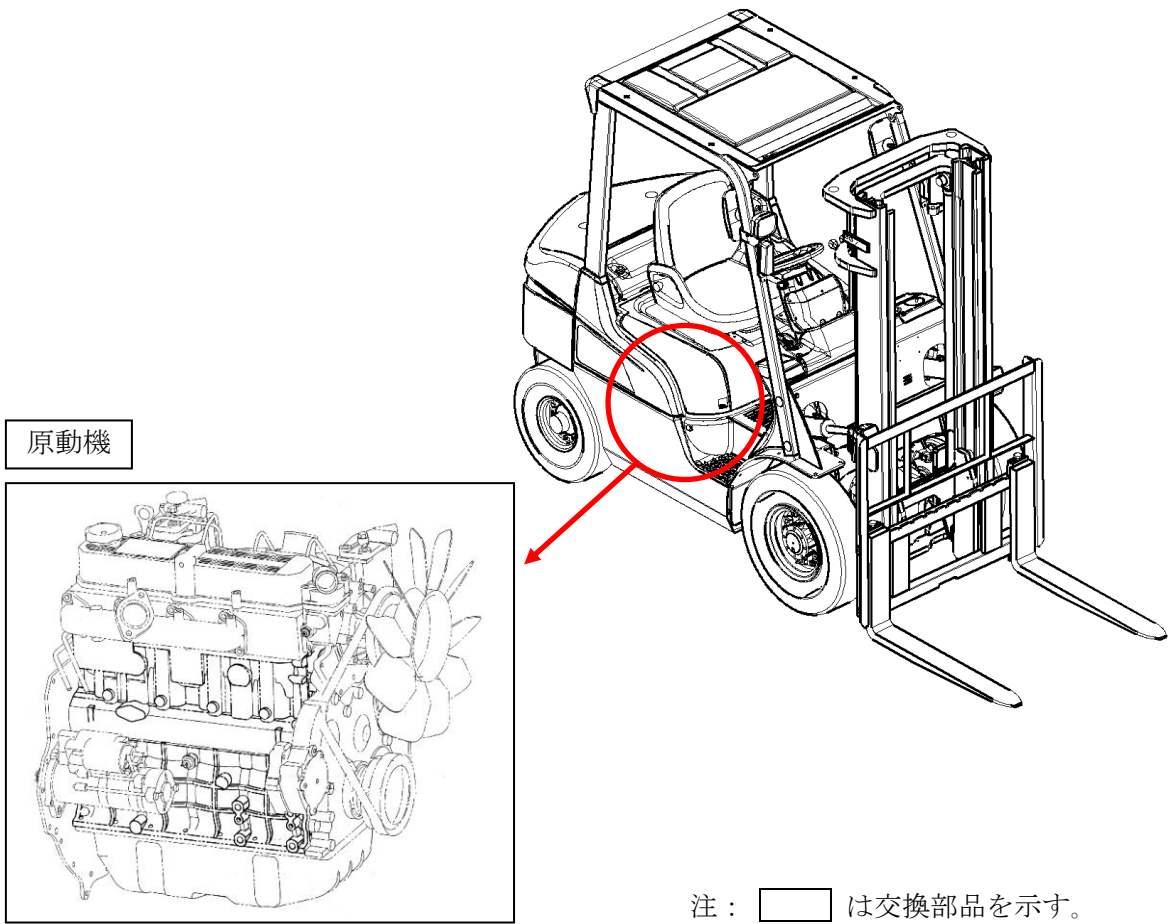
不具合発生箇所

原動機において、製作指示の不備により、誤った設定仕様のものを搭載して出荷した。
そのため、排出ガス中の排出量が技術基準に適合しないおそれがある。

全車両、正規な設定仕様の原動機に交換する。

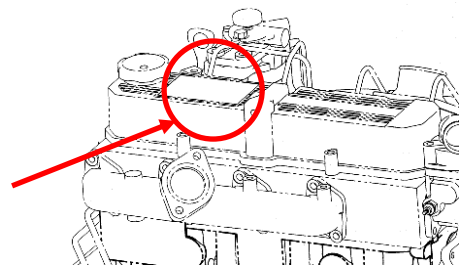
原動機ヘッドカバーに、白色ペイントを塗布する。

白色ペイントを塗布
