上サロベツ自然再生事業実施計画書

平成21年7月

環境省北海道地方環境事務所

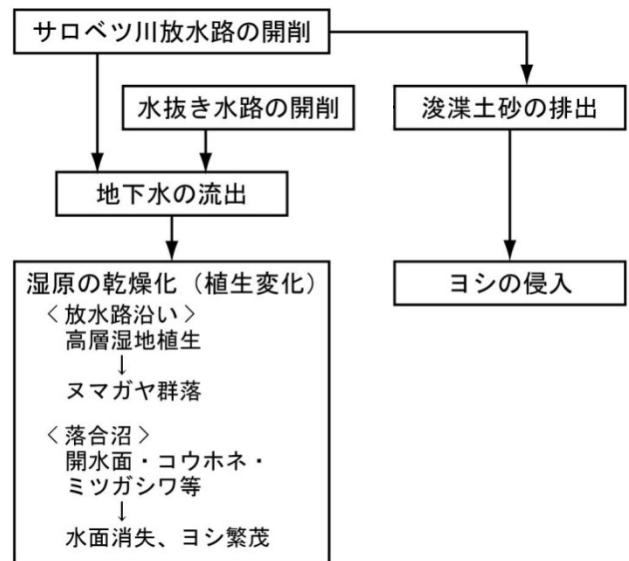
図 4-3 サロベツ川放水路周辺で推定される環境劣化のメカニズム

サロベツ川放水路周辺は、放水路の開削によって放水路側へ地下水が流出するようになり、放水路付近の地下水位の低下が生じた。さらに、排出された浚渫土砂の排水のための水抜き水路が開削され、湿原からの水分の流出が促進されるようになった。放水路と水抜き水路の開削に伴って、放水路沿いはミズゴケやツルコケモモ等が優占する高層湿原植生からヌマガヤが優占する植生に変化した。落合沼は開水面が広がりコウホネやミツガシワ等の抽水植物が生育していたが、放水路から沼に接続する水抜き水路（落合沼水抜き水路）が開削され、沼の水が抜けて開水面が消失してヨシが繁茂し、沼周囲の地下水位の低下を助長することになった。また、落合沼の東側は、湿原と農地の境界に開削された排水路に近接しており、排水路側へ地下水が流出する影響もあることから、高層湿原植生が退行しヌマガヤ群落が増加した。湿原の急速な乾燥化は、これらの相乗的影響によると考えられる。

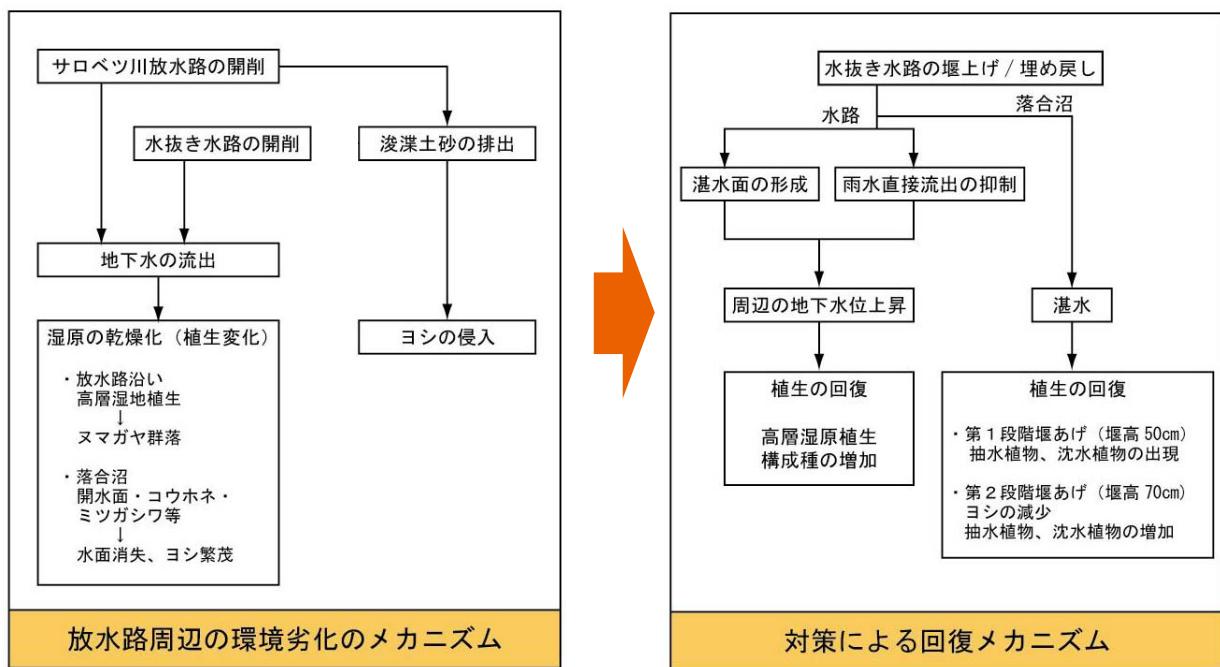
図 4-7 環境劣化に対する回復対策のメカニズム

サロベツ川放水路の開削時に設置された水抜き水路からの地下水の流出を防ぎ、背後の高層湿原植生の劣化を防ぐことを目的として、水抜き水路への止水堰の設置（堰上げ）または泥炭による埋め戻しを行い、表流水の地下への浸透量を増加させる。これにより、水路に沿って低下していた地下水位を上昇させ、湿原植生の回復を図るものである。水抜き水路を堰き止めることによって期待される効果は、下図のように予測される。

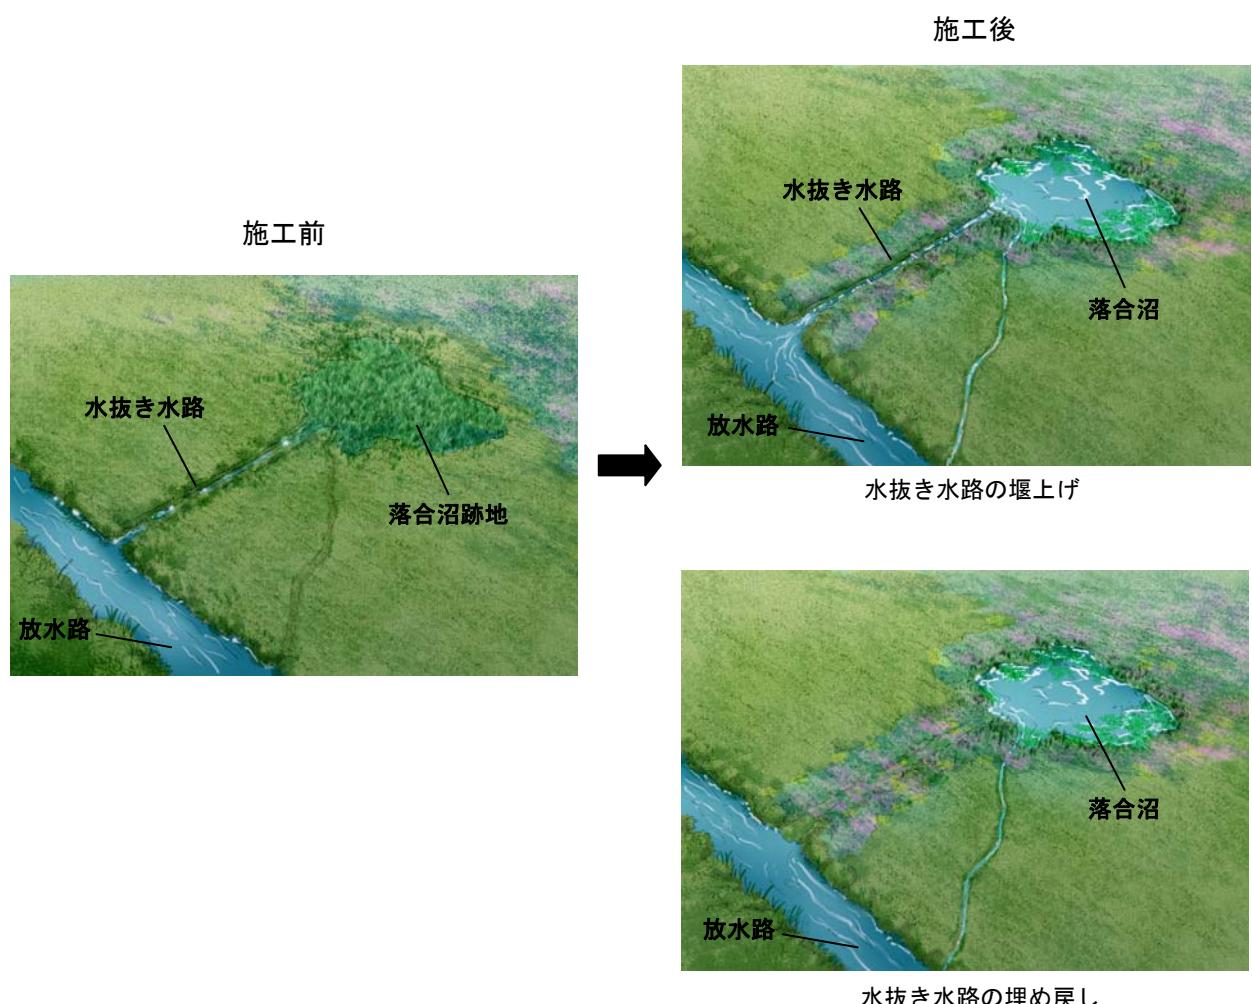
図 4-8 事業の実施イメージ（落合沼水抜き水路）

水抜き水路への堰の設置あるいは埋め戻しを行い、落合沼跡の窪地及び水路に湛水面を形成させて、周囲の地下水位低下を抑制する。沼周辺を湿潤に保つことによって、背後の高層湿原植生を維持する。また、乾燥化により変質している周辺の植生を本来の高層湿原植生に近づける。なお、堰上げについては予備的試験で仮堰上げを行い、安定的に地下水位を上昇させる効果があることが確認されている。この結果を踏まえ、より広い湛水域を維持できるように恒久的な止水堰の設置や水路の埋め戻しを実施する。

なお、水抜き水路の埋め戻しにあたっては、本来生息・生育しない動植物を持ち込むことを避けるため、近隣の湿原の泥炭を埋め戻しの材料とする必要があるが、材料を採取するために良好な湿原を損傷させるのは自然再生事業として適切ではない。そのため、サロベツ湿原において人為的に改変を受けた箇所あるいは改変を受ける予定の箇所において、可能な限り事業予定地と同様の性質の泥炭を選定して採取し、埋め戻しの材料とする。

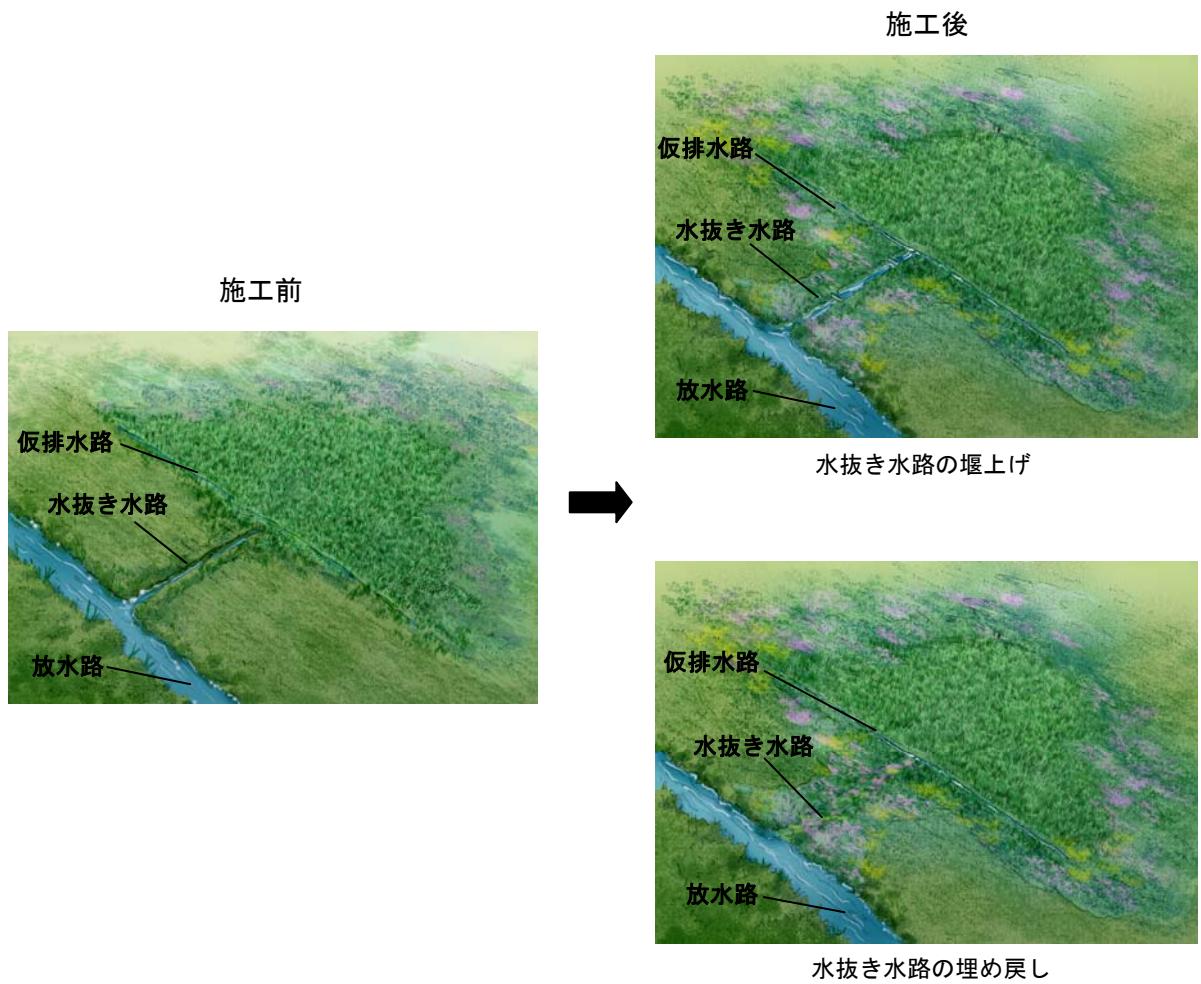
図 4-9 事業の実施イメージ（標準的な水抜き水路）

落合沼以外の水抜き水路（以下、「標準的な水抜き水路」と言う。）においても止水堰の設置や埋め戻しを行うことにより、水抜き水路及び連結する仮排水路に湛水面を形成し、周囲の地下水位低下を抑制する。なお、落合沼水抜き水路と同様に、予備的試験からは堰き止めによる好適な効果が確認されている。水抜き水路周辺を湿潤に保つことによって背後の高層湿原植生を維持し、乾燥化により変質している周辺の植生を本来の高層湿原植生に近づけるため、水抜き水路の堰き止めを順次展開していく。

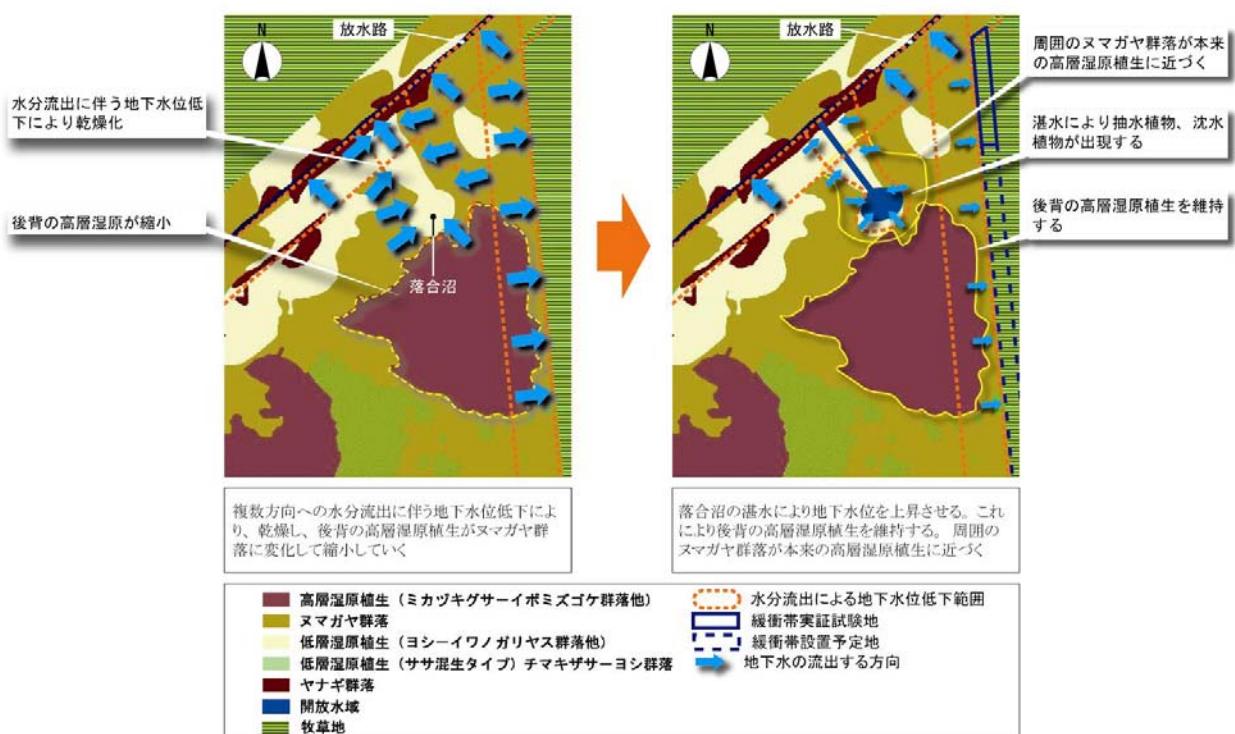
図 4-10 現況の地下水の状況と事業による効果のイメージ(落合沼水抜き水路)

- 水抜き水路の堰き止めにより落合沼跡の窪地に湛水面が形成される。
- 窪地の湛水面の水位上昇に連動して、周囲の湿原の地下水位が上昇する。
- 湛水面にミツガシワ・コウホネ・フトイ等の抽水植物、ヒメタヌキモ等の沈水植物が新たに出現・増加し、ヨシが減少する。
- 落合沼の周囲では、地下水位が高くなることによって、背後の高層湿原植生が安定的に維持される。また、乾燥によって衰退した湿原植生が本来の高層湿原植生に近づく。
- 落合沼東側の湿原と隣接する農用地には、豊富町、サロベツ農事連絡会及び北海道開発局稚内開発建設部が協働で実施する「農業と湿原の共生に向けた自然再生実施計画」により、緩衝帯が設置される予定である。この緩衝帯の設置による湿原の地下水位の低下抑制と水抜き水路の堰き止めによる湿原辺縁部の湿润度の向上により、効果的に背後の良好な高層湿原植生に乾燥化の影響が及ばないようにさせることができることが期待できる。

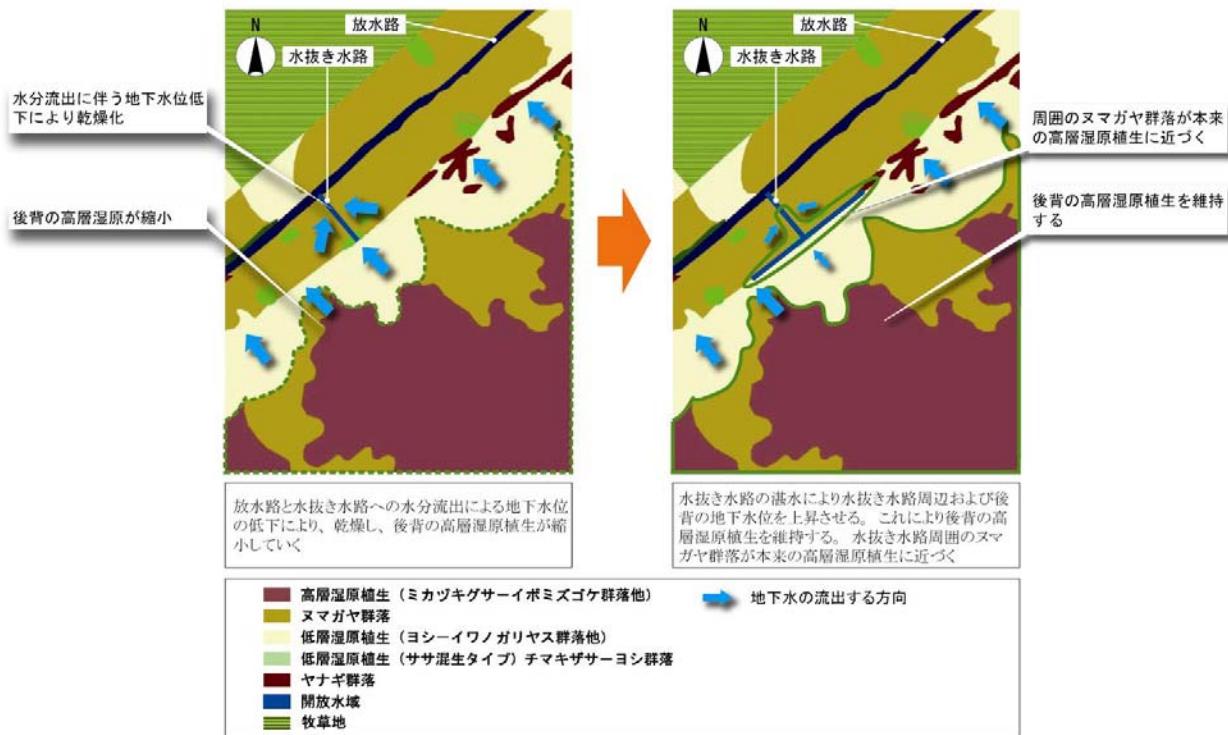
図 4-11 現況の地下水の状況と事業による効果のイメージ(標準的な水抜き水路)

- 堰き止めにより、水路内に湛水面が形成され、水路内が湿潤に保たれる。
- 水抜き水路への地下水の流出が抑制され、水路周辺の湿原の地下水位が上昇する。
- 湿原内の乾燥化が緩和され、現在ヌマガヤ群落となっている箇所が本来の高層湿原植生に近づく。なお、地下水位が上昇しても、ヨシーアイワノガリヤス群落は、浚渫土砂堆積地に浚渫土砂に混入していた鉱質土壤に結びついて成立していると考えられることから、高層湿原植生へ変化することは期待できないが、背後の高層湿原植生を維持することが期待される。

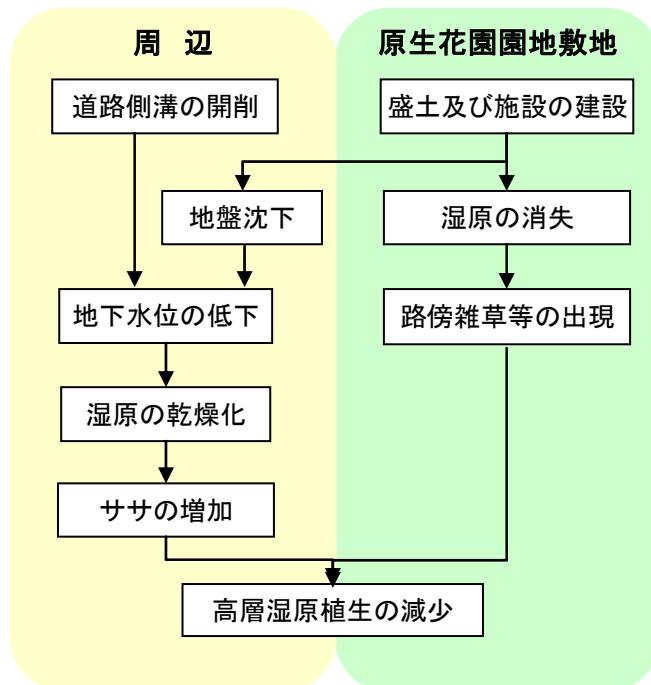
図 6-2 サロベツ原生花園園地周辺における湿原劣化のメカニズム

サロベツ原生花園園地の敷地は盛土及び施設の建設によって湿原が消失しており、踏圧が少ない箇所では雑草や外来植物等の本来湿原にみられない植物が生育している。また、サロベツ原生花園園地周辺は、盛土による地盤沈下と隣接する丸山道路側溝への排水により周囲の地下水位が低下し、湿原の乾燥化と植生の変化が生じている。これらが複合することによって原生花園付近で本来の高層湿原植生の面積が減少している。

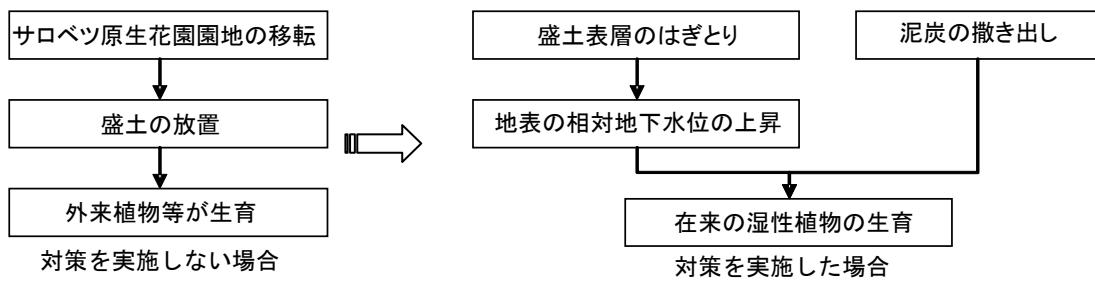
図 6-3 サロベツ原生花園園地跡地における対策実施の有無による出現植物の予測

予備的試験の結果から造成敷地（盛土）を放置すると外来植物や路傍雑草等が生育し、表層を10cm程度掘削すると在来の湿性植物が生育すること、さらに泥炭を撒き出す（埋土種子の発芽を期待して泥炭を層状に敷きならす）と生育種が多くなることが示唆された。この結果を踏まえ、造成敷地全体の表土剥ぎ取りと泥炭撒きだしを実施し、在来の湿性植物や抽水植物を回復させる。なお、道路側溝への排水対策については、第5章で取り扱っている。

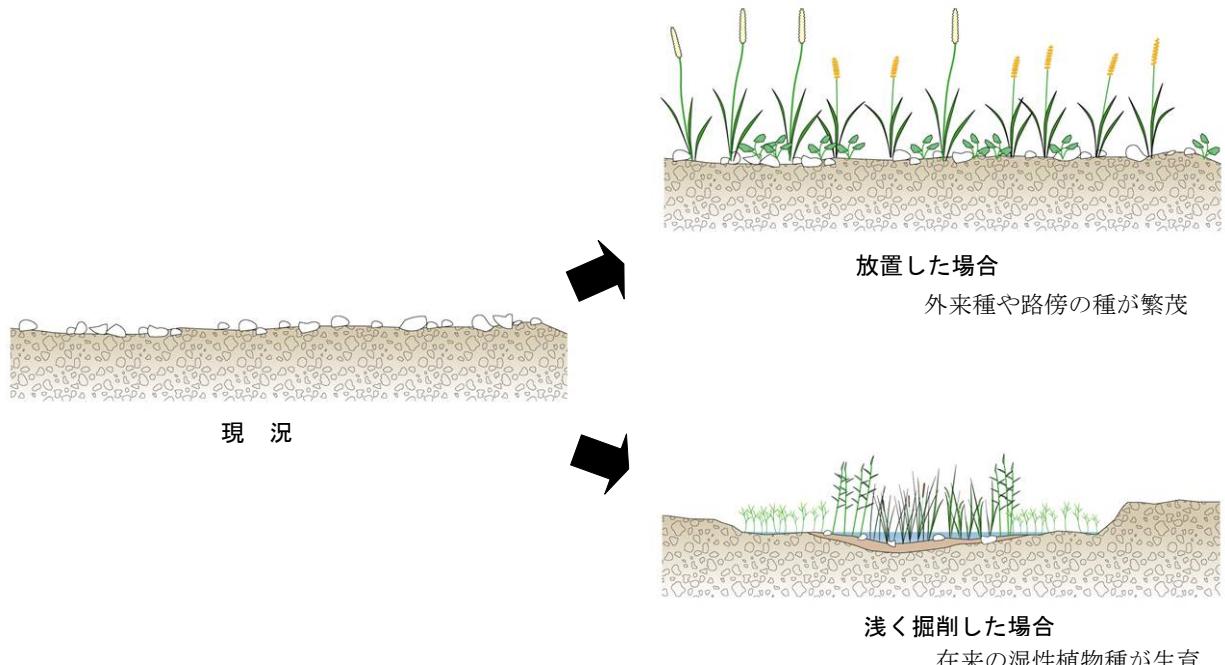
図 6-4 盛土表層剥ぎ取りの実施イメージ

盛土表層を浅く掘削する。掘削深さは、10cm程度の範囲を広くとり、渴水年に備えて50cm程度の掘削箇所も設ける。掘削範囲に泥炭を撒き出し、そこを核にした植物の増加を期待する。

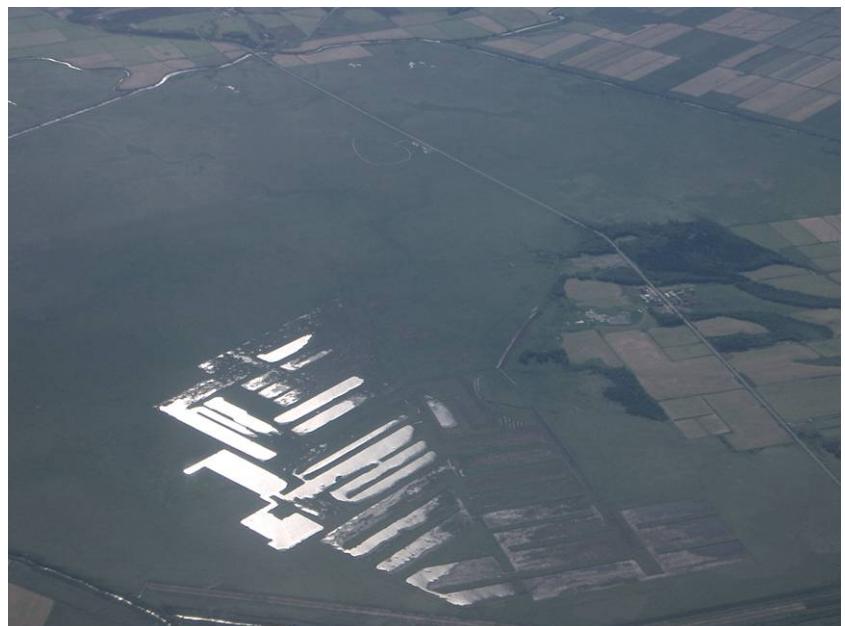
図 7-2 南東方向上空からみた泥炭採掘跡地

泥炭採掘跡地は、採掘前には高層湿原植生が広がっていた。浚渫船によって採掘された泥炭は鉄管を介して工場に圧送され、粉碎されたのち、ろ過フィルターから漏れた泥炭残さは、排水とともに明渠で採掘跡地に戻された。工場から戻された泥炭残さはペースト状になっており、明渠から近い採掘箇所にはこれらが分布する。一方、明渠から離れた採掘箇所では泥炭残さの供給がなく、掘削時に切り出されたが浚渫船に吸い残されたブロック状の泥炭が浮遊しているか、これらも存在せず開水面になっている。

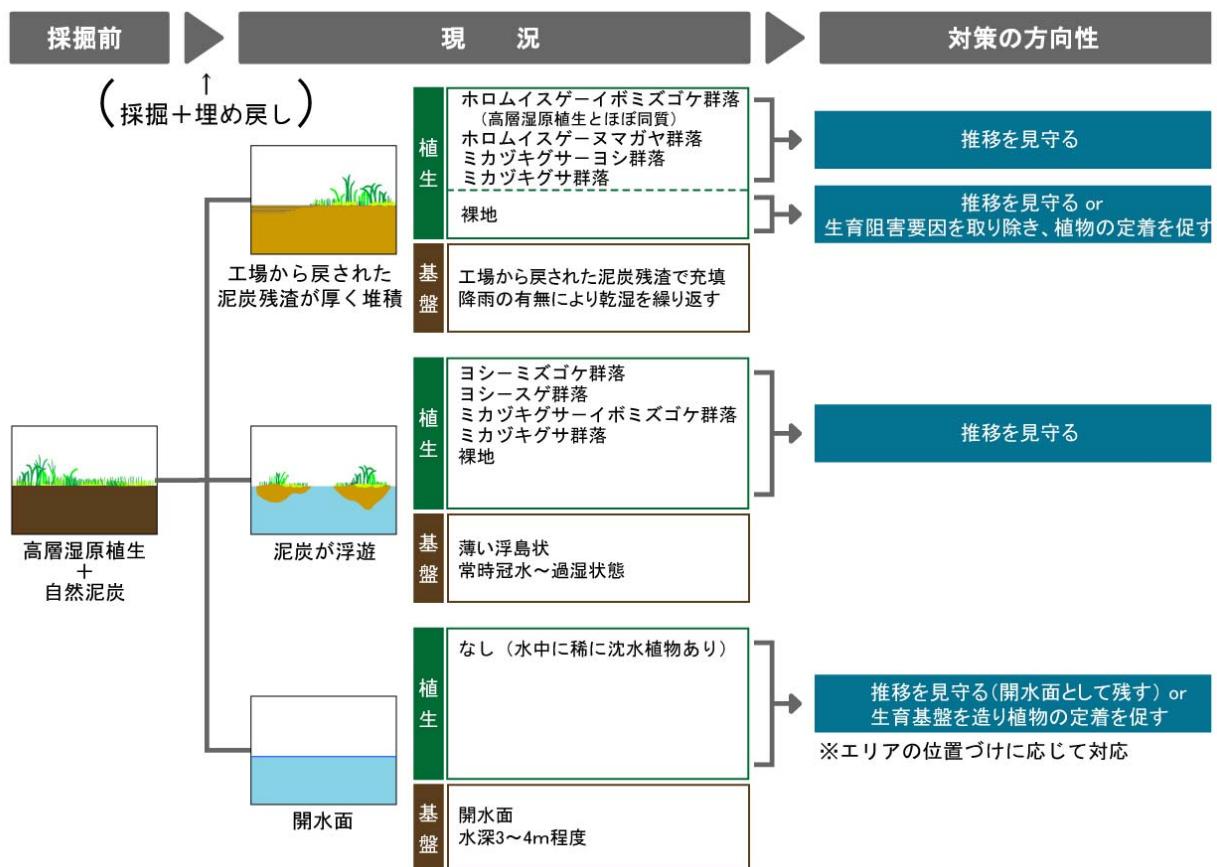
図7-3 基盤・植被の変化と対策の方向性

3つの基盤タイプにおける現況と対策の方向性を図7-3に示した。現況に応じて推移を見守る場所と植物の定着を促すために人為的な働きかけを行う場所を設ける。人為的な働きかけを行う場所は、予備的試験を行いながら実施面積を拡大していく。

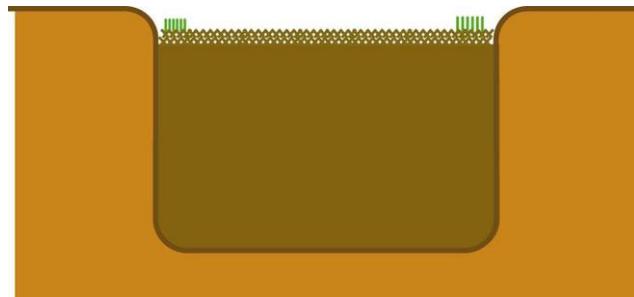
図 7-9 土壤改良イメージ

土壤構造を改良することによって、表層の搅乱と乾燥を抑制する。採掘跡地の水底に堆積している泥炭ブロックを鋤きこみ、土壤に植物纖維を混入させる。なお泥炭ブロックを混入させる量、深さ等については実証試験、モニタリング調査等で決定する。

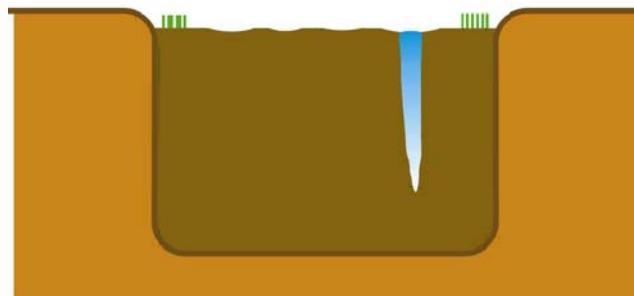
図 7-10 亀裂の造成イメージ

亀裂をつくることによって、水分を多く含んだ場所が出現することによる周縁効果(水供給、地温の安定)を図る。亀裂の幅、亀裂を入れる密度等を検討する。

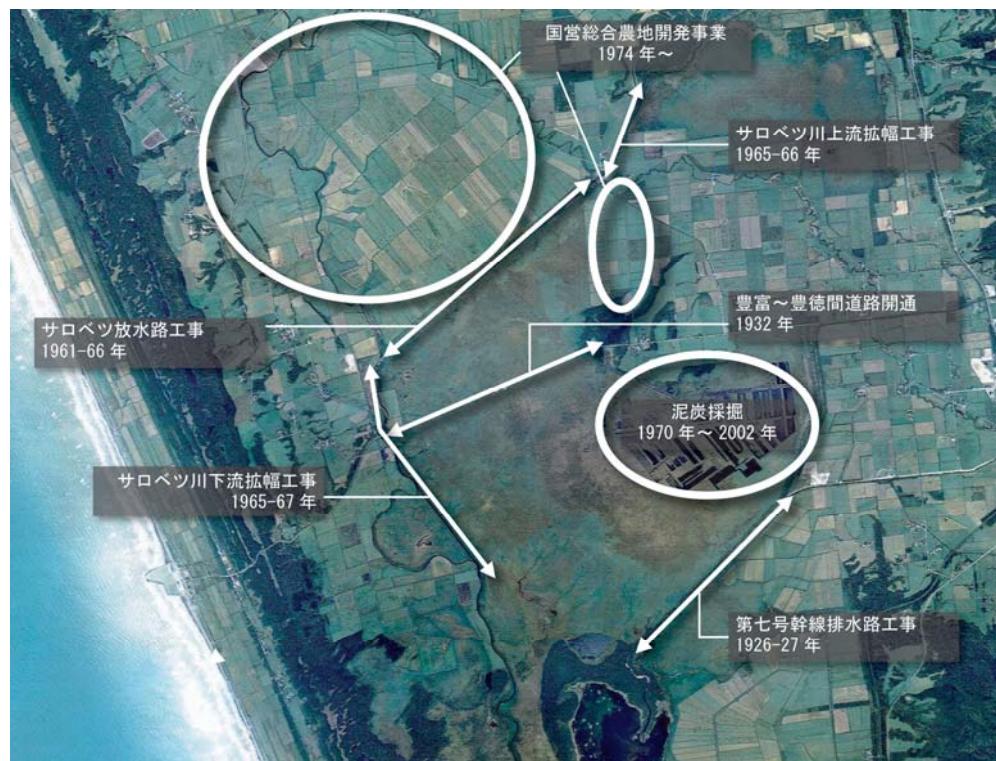
図1-1 サロベツ原野における開発事業

サロベツ原野の中央部周辺では、過去に図1-1および表1-1に示すような開発事業が行われた。これらの事業は湿原の姿に少なからず影響を与えており、工事の実施から数十年以上経った現在の航空写真からもその痕跡を見ることができる。

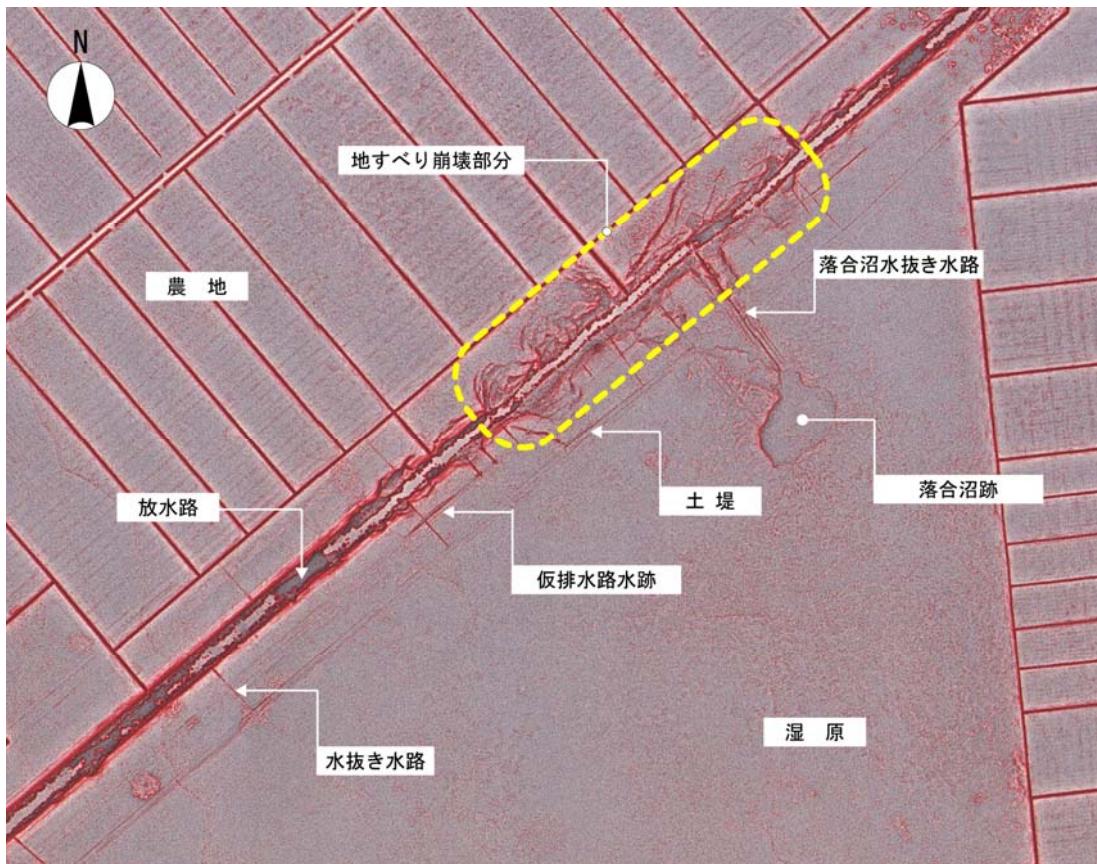
図 2-6 サロベツ川放水路周辺の赤色立体図(2000 年)

航空レーザー計測データを用いて微地形を強調した図（図 2-6）からは、放水路開削工事の痕跡が読み取れる。浚渫土砂が積み上げられた放水路南側一帯には、積み上げた浚渫土からの水分を抜くために、仮排水路と水抜き水路が一定間隔で設けられた。また、開削前に落合沼の窪地から北西方向に伸びる水路が存在したが、この周辺で開削後地盤面に無数の亀裂が入り、放水路法面に地すべり崩壊が生じた。この崩壊に対処するため、落合沼から放水路に至る人工水路（落合沼水抜き水路）を設け、地盤の不安定要因となる沼の水を抜くとともに、崩壊が生じた区間については、放水路に直交する短い水路を多数開削し、泥炭層の地下水・地表水の排出を促したものと考えられる。

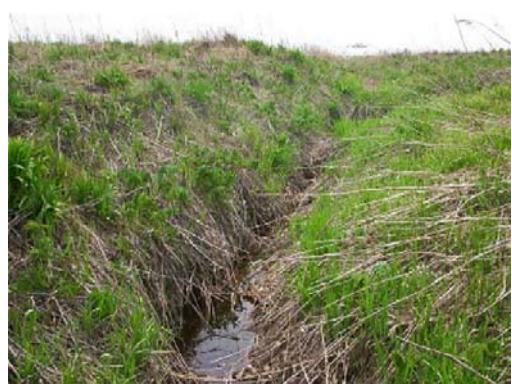
図 2-8 落合沼の変化
(左:1964 年撮影 右:2000 年撮影)

水抜き水路は、サロベツ川放水路に沿って直角方向に配置され、地下水及び地表水が放水路に流れ込む構造となっている。落合沼水抜き水路を除き、土堤脇の溝と放水路をつなぐ形で浚渫土砂部分に設置された。落合沼水抜き水路は 200mにも及び、この影響で湛水した沼であった落合沼は、水が抜け窪地となつた。

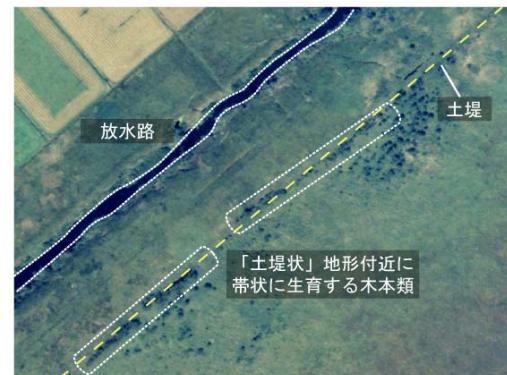
図 2-11 土堤周辺

放水路南側の湿原に淀渫後積み上げた土砂が、再び放水路に流れ込まないように、盛土を行い「土堤」を設置したもの。土堤の両側には側溝が設けられている。

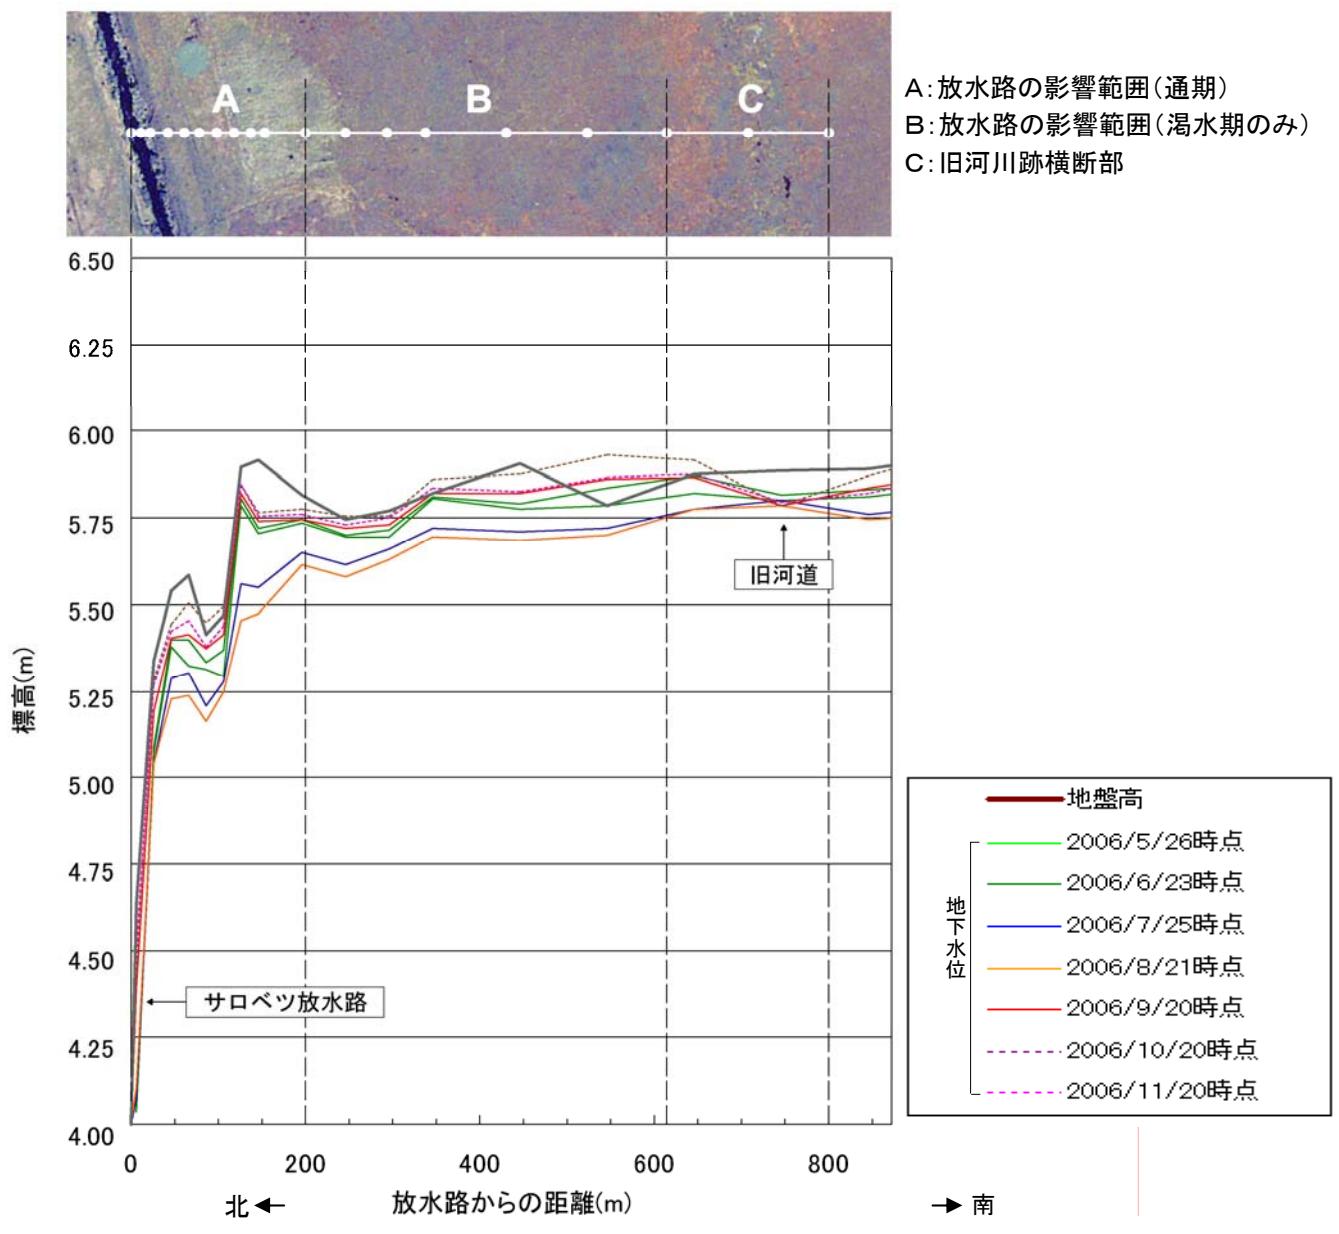
図 2-12 サロベツ川放水路周辺の地下水の状況

放水路から約 650m より北側は、放水路に向かってなだらかに地盤が沈下しており、地形に沿って地下水位が低くなっている。

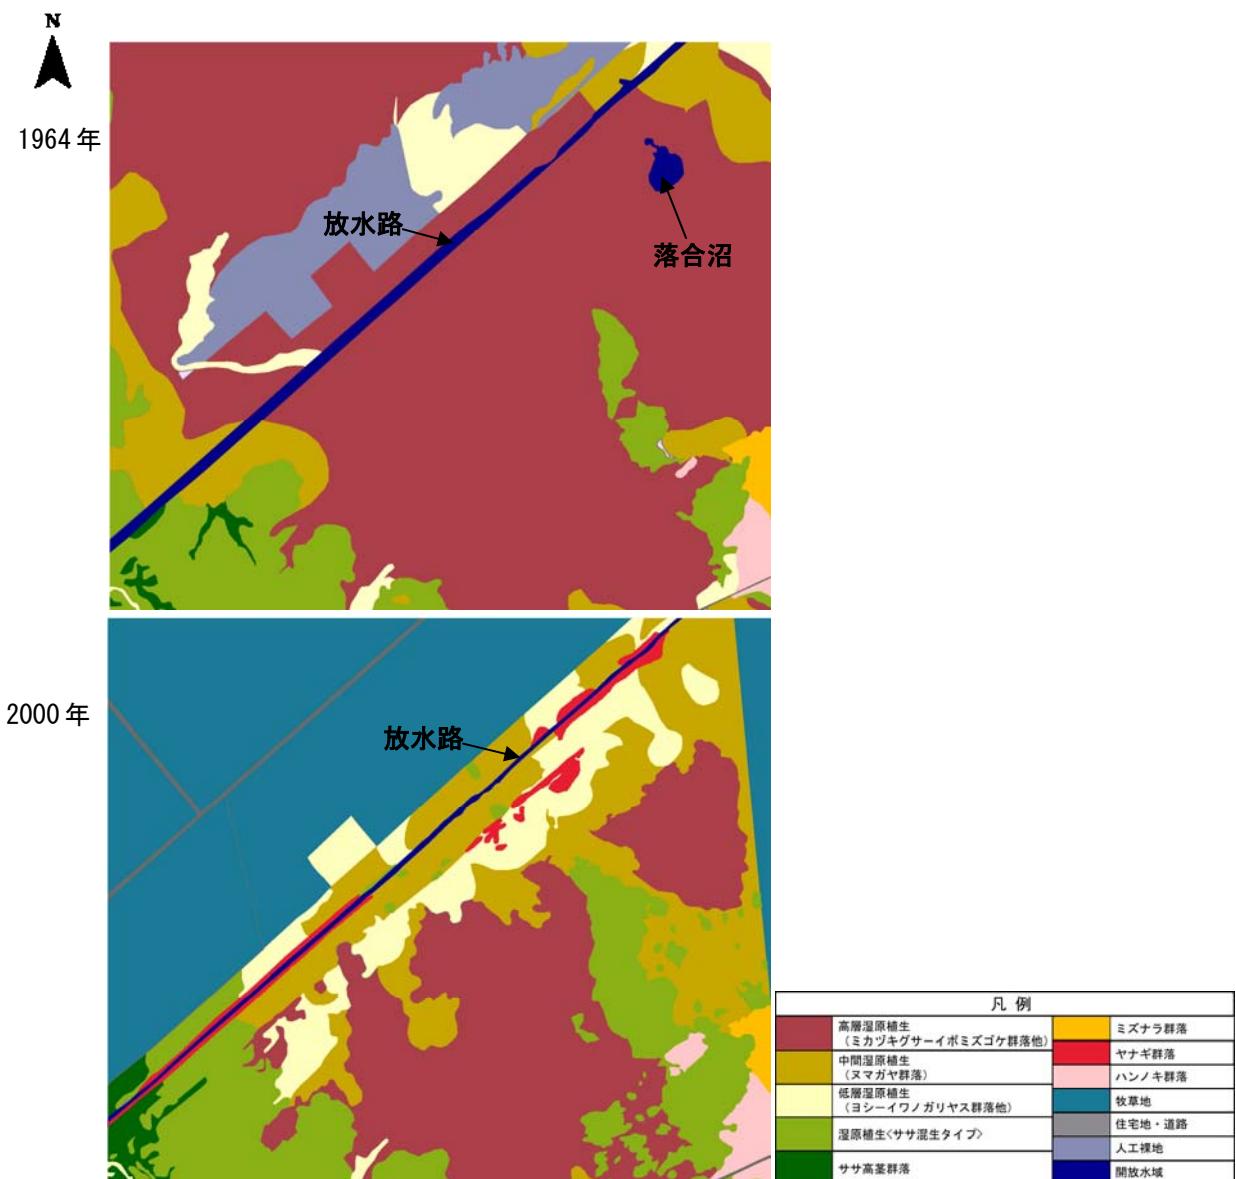
図 2-13 放水路周辺の植生変化
(上段:1964 年)(下段:2000 年)

開削工事中の 1964 年は放水路南側には土砂が排出されていないことから、植生の変化はまだほとんど生じていない状態であったと推定される。周囲には高層湿原植生が優占していた。一方、工事完了（1966 年）後 34 年がたった 2000 年には植生が大きく変化し、放水路の南側約 100m までは中間湿原植生、約 100~250m の範囲（土砂排出エリアに該当）には低層湿原植生、約 250m 以遠ではヌマガヤの他ツルコケモモ、ミズゴケ等高層湿原植生が混在している状態となっている。

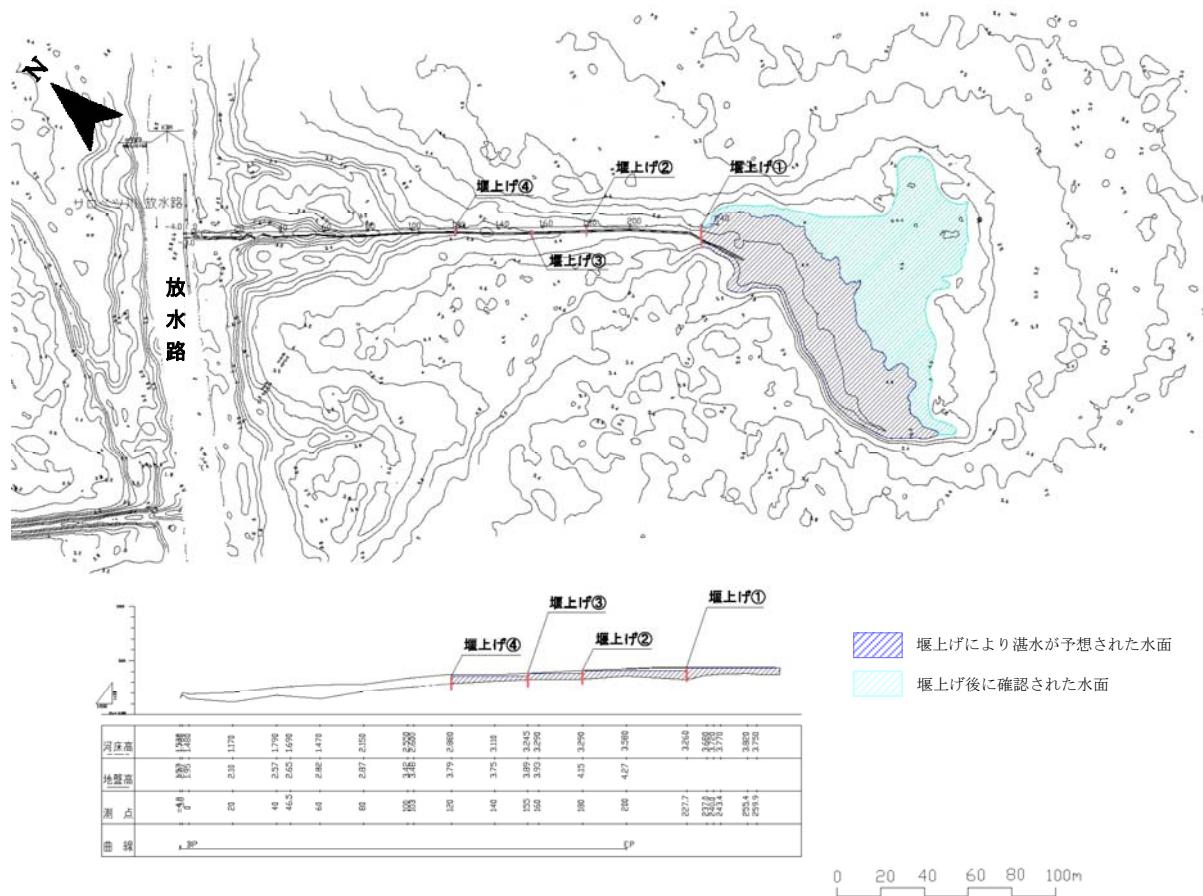
図 2-15 落合沼水抜き水路の堰上げ計画

なお、沼からの流出口に設ける堰については、まず高さ 50cm~70cm 程度のものを試行的に設置して湛水状況および地下水位や地盤の反応を調査し、その結果を踏まえて本来の沼の面積を回復し得る高さ 1 m 程度の堰上げを検討することとした。

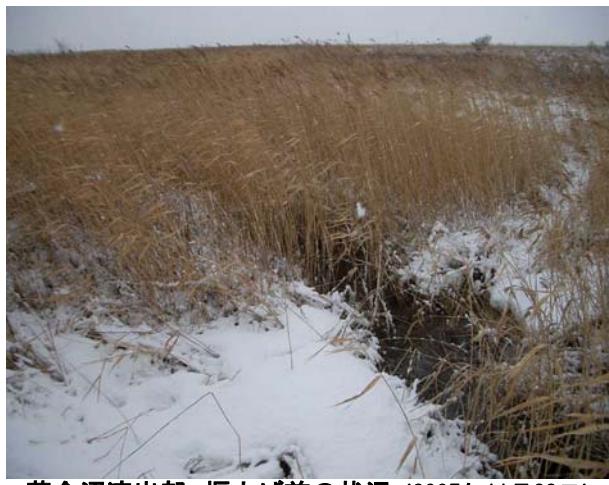
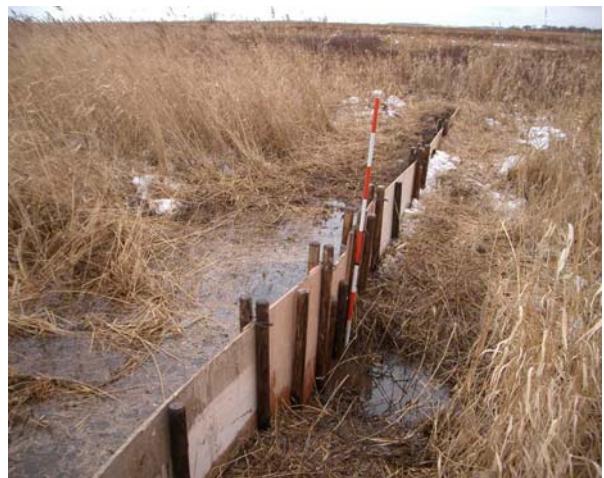
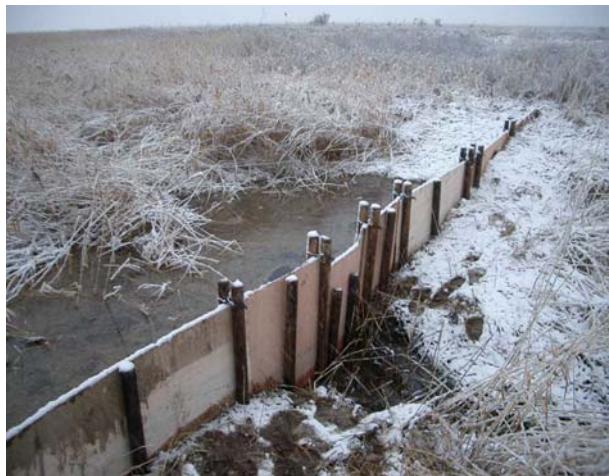
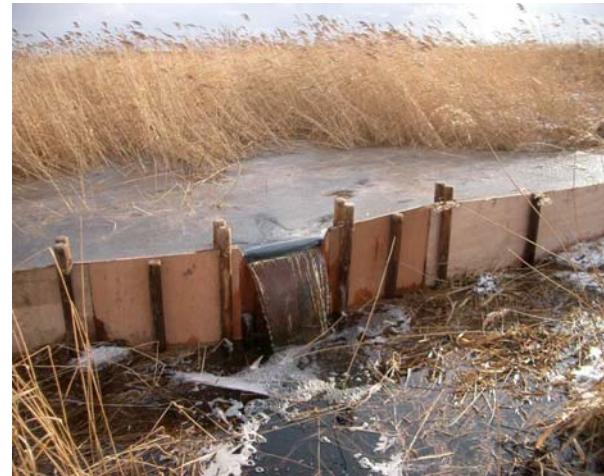
図 2-16 落合沼水抜き水路の堤上げ①地点（落合沼流出部）の湛水状況の変遷

落合沼流出部 堤上げ前の状況（2005年11月23日）
(背後のヨシ原が落合沼跡の窪地)

落合沼流出部 堤上げ直後の状況
(堤の延長は 10.5m、水路底から約 1.1m 堤上げ)

落合沼流出部 堤上げ翌朝の状況
(すでに堤天端近くまで湛水が見られる)

落合沼流出部 堤上げ 2 日後の状況
(融雪等の影響で相当量の越流が生じている)

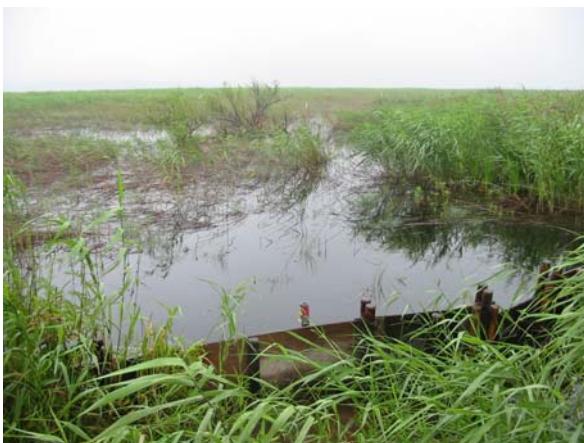
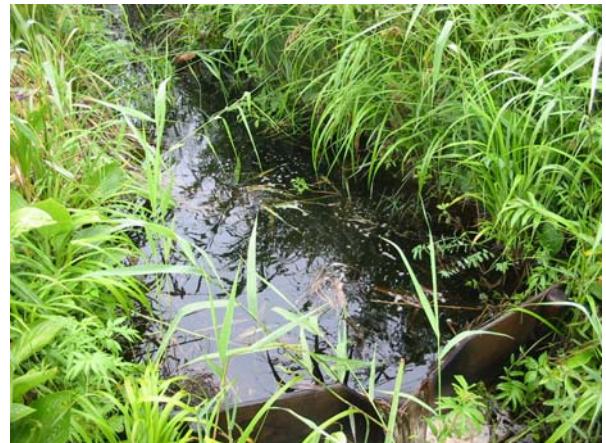
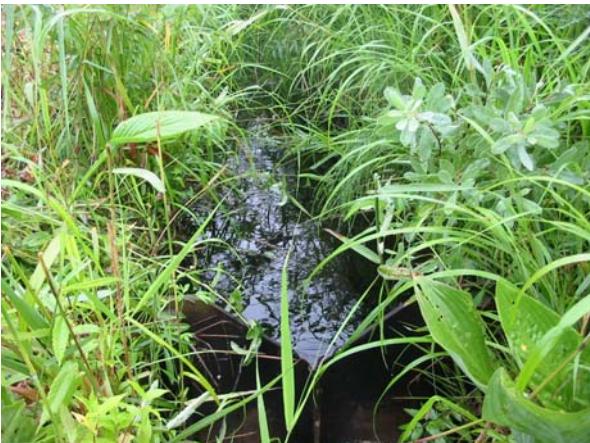
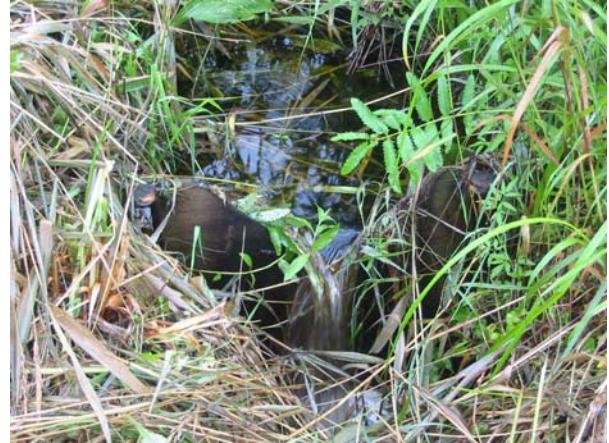
図 2-17 落合沼水抜き水路の堰上げ①～④地点の堰上げ後の状況

堰上げ③：放水路から 155m 地点、越流部の標高 3.875m

堰上げ④：放水路から 124m 地点、越流部の標高 3.551m

堰① (落合沼流出部) 2006年8月3日

堰② 2006年8月3日

堰③ 2006年8月3日

堰④ 2006年8月3日

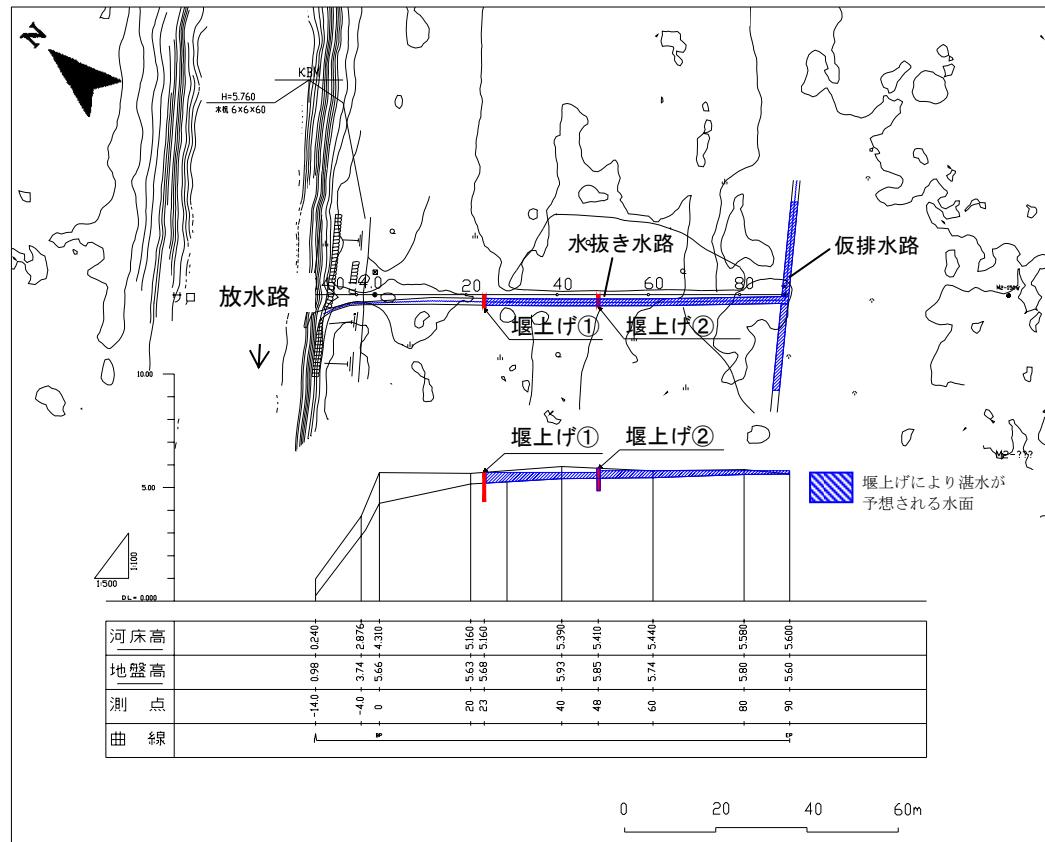
図 2-18 標準的な水抜き水路の堰上げ計画

堰の位置および高さを図 2-18 に示す。水抜き水路は仮排水路と放水路をつなぐように延長約 100m にわたって設けられている。このうち、放水路近くは水路底の標高が急激に落ち込んでおり、小規模な堰上げを行っても水路周辺の地下水位上昇には結びつかないことから、堰は水路が浅くなる 20m 地点より上流側に設け、2 段目の堰は地表面とほぼ同じ高さとし、水抜き水路末端に接続する仮排水路まで湛水させることとした。

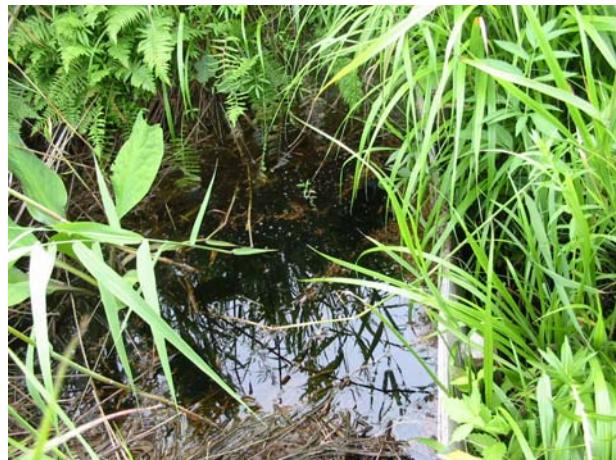
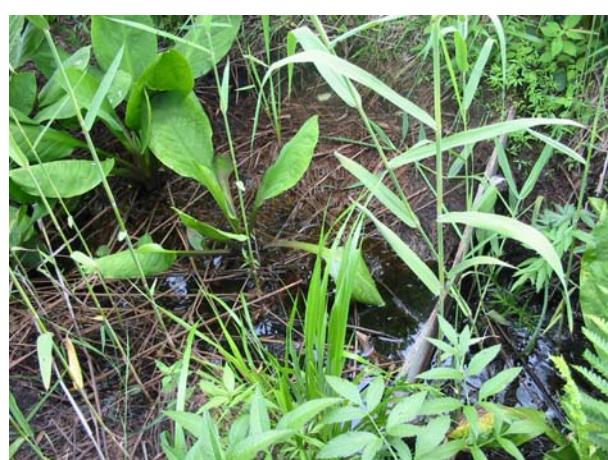
図 2-19 標準的な水抜き水路の堰上げ①～②地点の様子

堰上げ①：放水路から48m地点、越流部の標高5.718m

堰上げ②：放水路から23m地点、越流部の標高5.585m

堰① 2006年7月31日

堰② 2006年7月31日

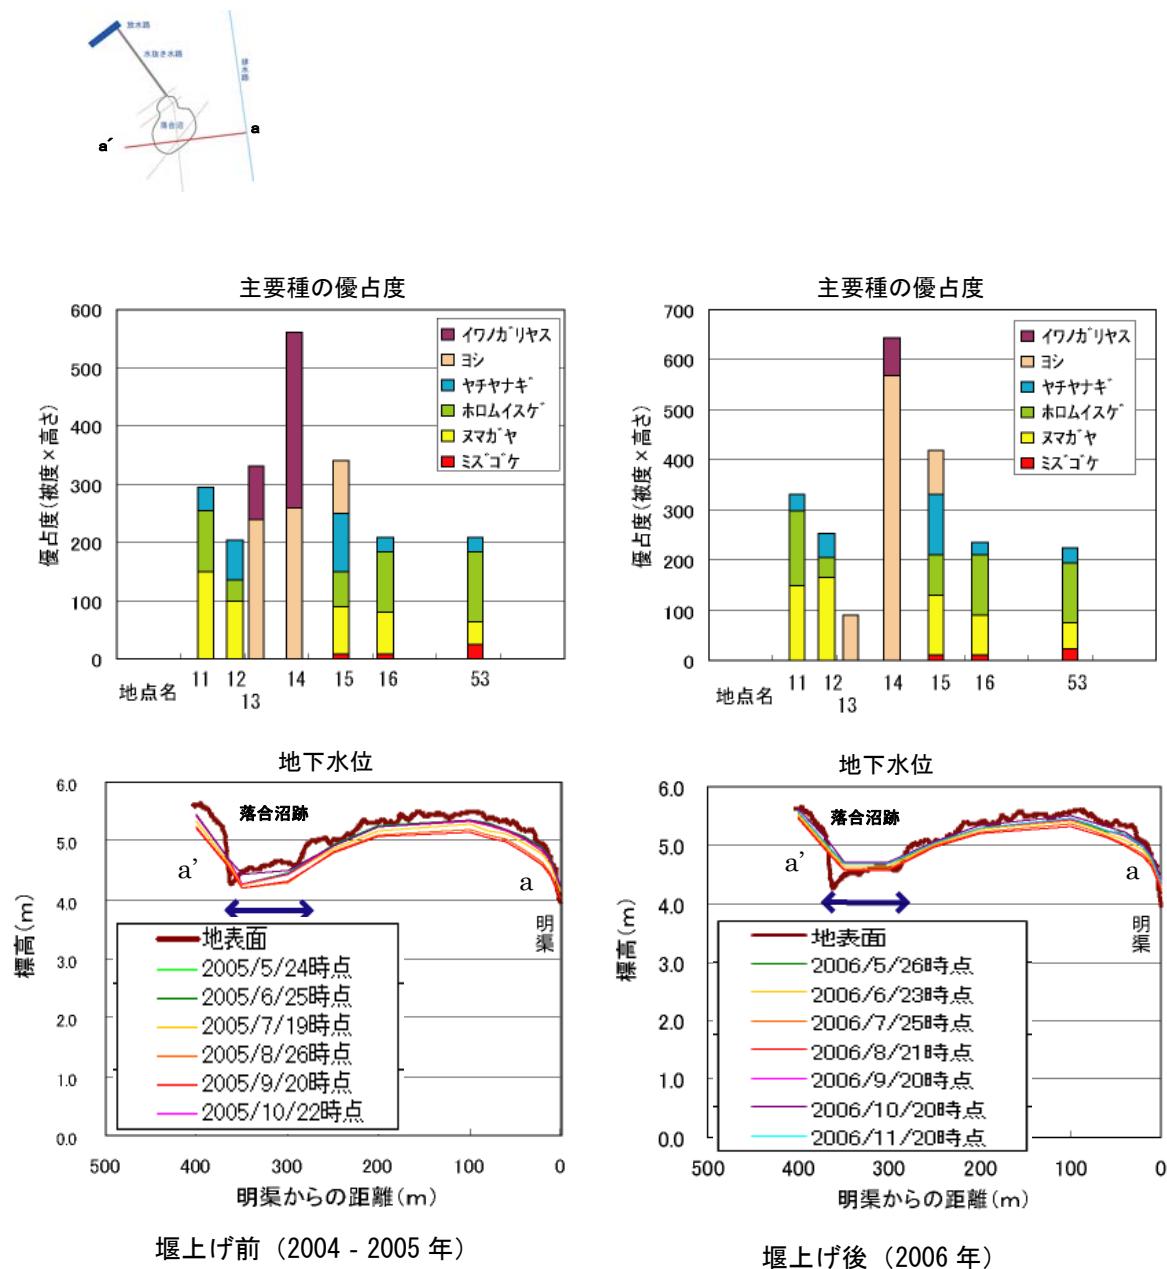
図2-22 a-a'測線における主要種の優占度と地下水位の変化

堰上げにより、特に落合沼跡で地下水位の上昇が見られた。植生については、落合沼跡においてイワノガリヤスの優占度が減少し、それに変わってヨシの優占度が増加した。
