上サロベツ自然再生事業実施計画書

平成21年7月

環境省北海道地方環境事務所

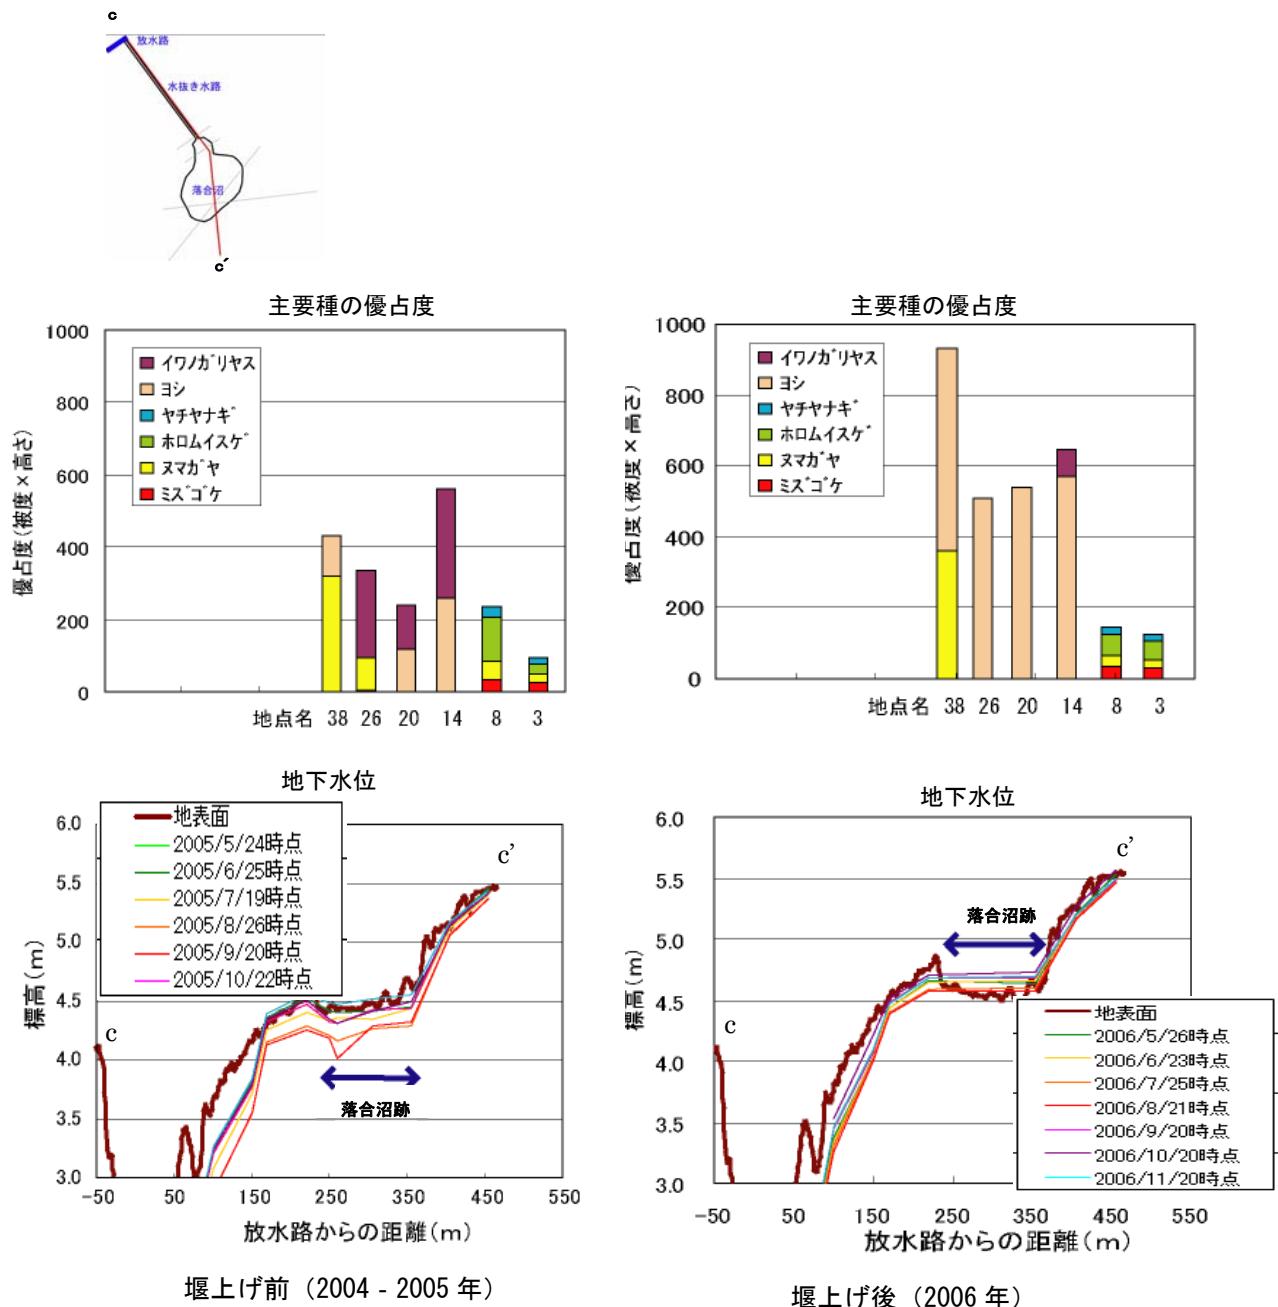
図 2-23 c – c' 測線における主要種の優占度と地下水位の変化

a – a' 測線と同様に、堰上げにより特に落合沼跡で地下水位の上昇が見られた。植生についても同様に落合沼跡においてイワノガリヤスの優占度が減少し、それに変わってヨシの優占度が増加した。

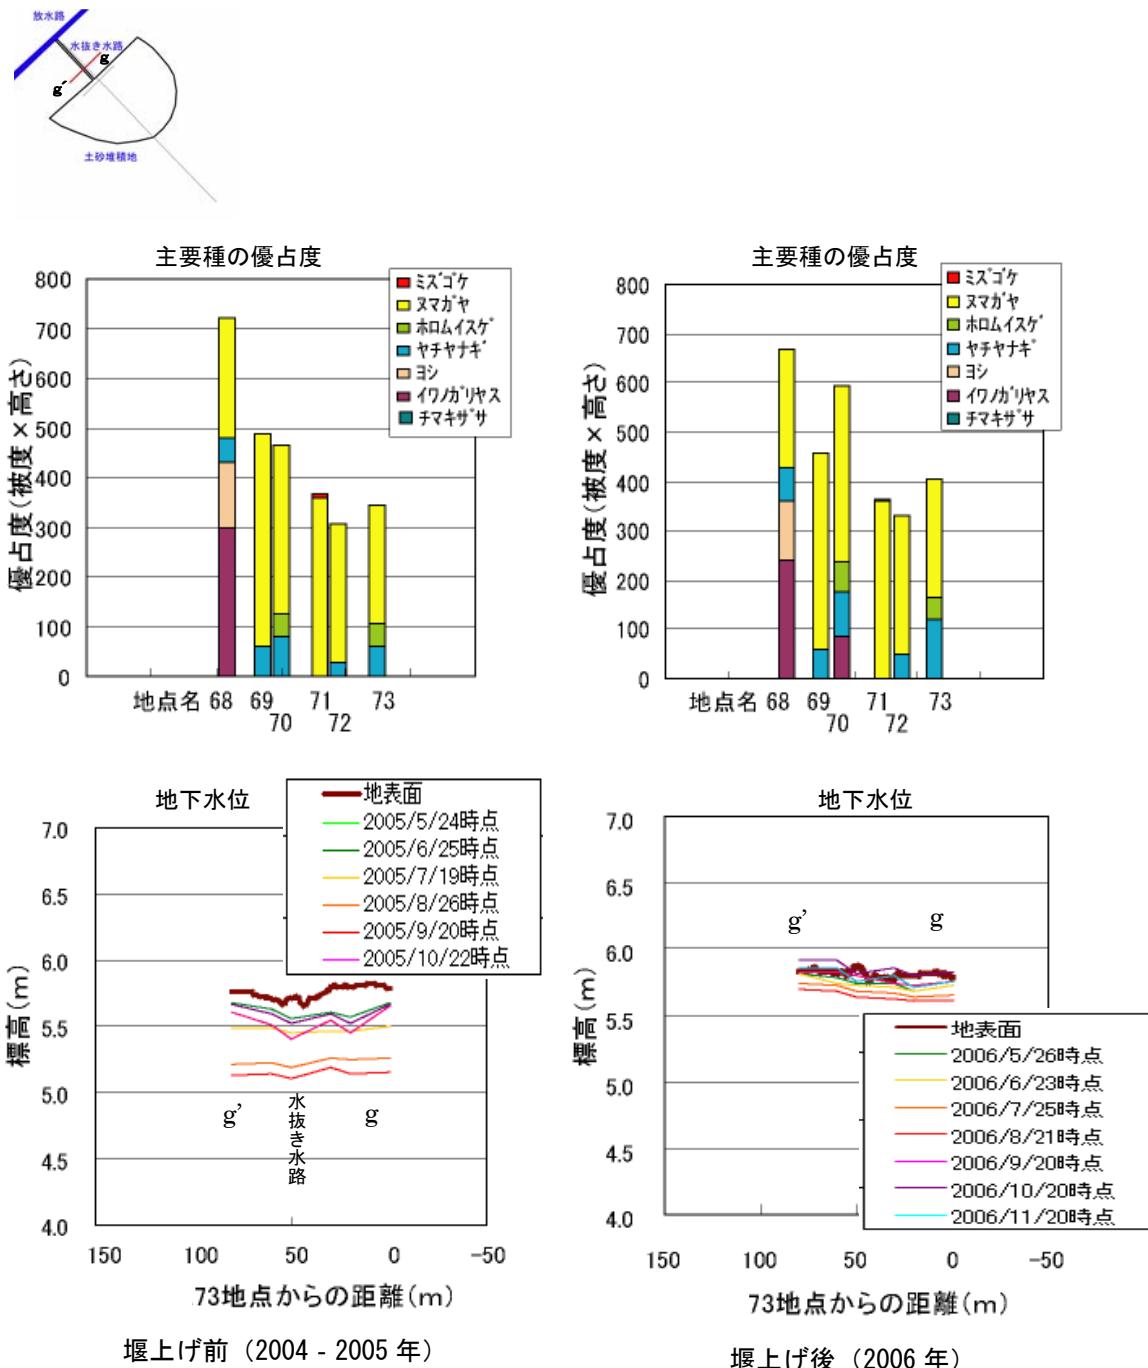
図 2-24 $g-g'$ 測線における主要種の優占度と地下水位

調査期間を通して、地下水位の上昇が見られた。一方、2006 年時点では主要な植物種の優占度に大きな変化はみられなかった。

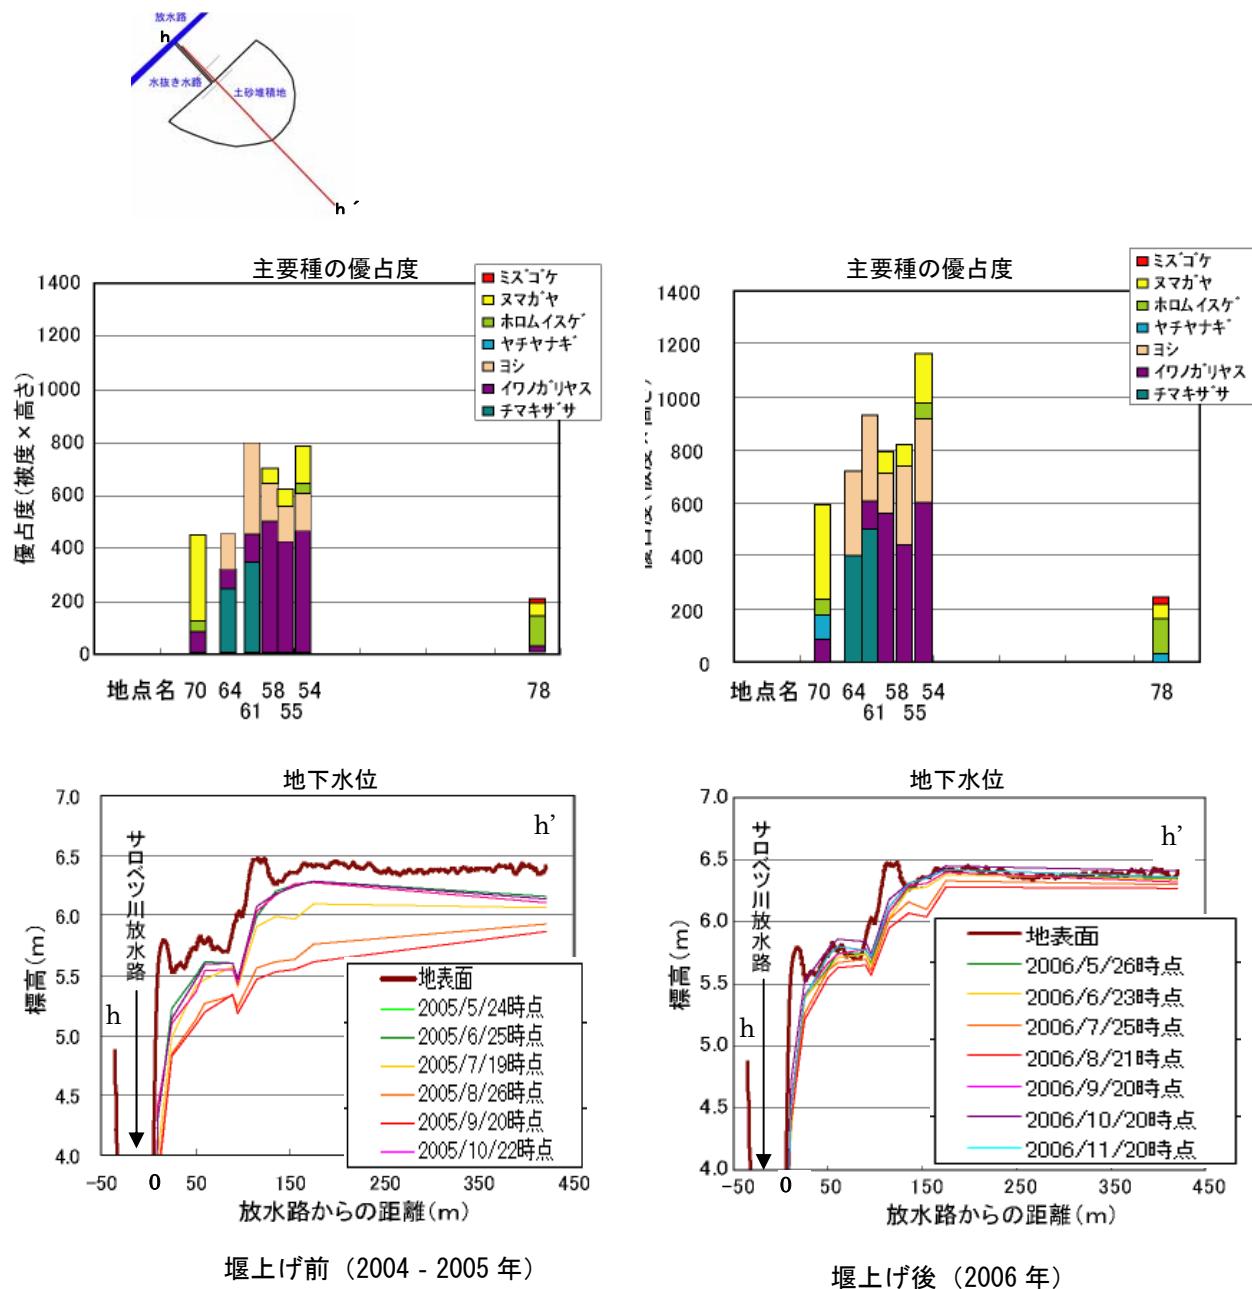
図2-26 $h-h'$ 測線における主要種の優占度と地下水位

$h-h'$ 測線における地下水位と主要な植物の優占度の堰上げ前後の変化を図2-26に示す。最下流の堰上げ地点（放水路から48m地点）よりも上流側で全体的に地下水位が上昇した。一方、主要植物種の優占度には2006年時点では大きな変化はみられなかった。

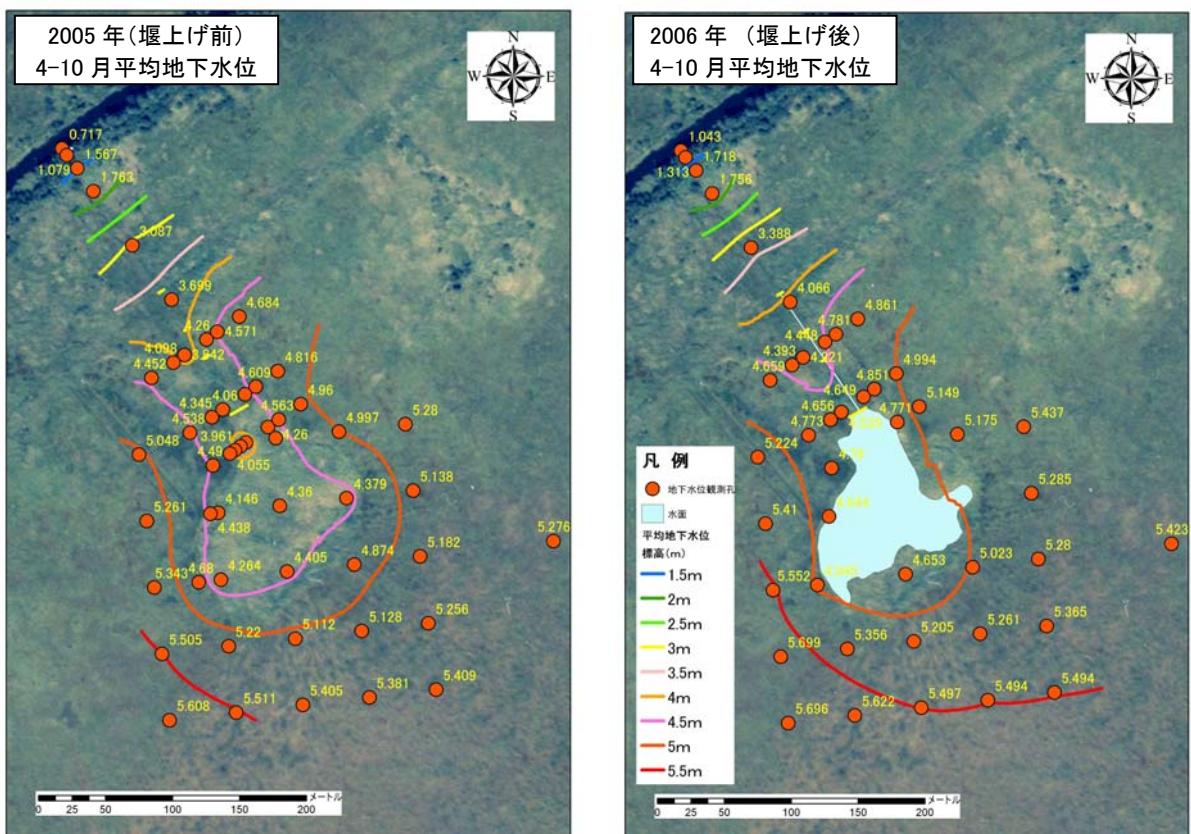
図 2-27 堤上げ前後の落合沼周辺における平均地下水位の平面分布

以上より、落合沼において、水抜き水路の堰上げは、安定的に地下水位を上昇させ、湿地の水分条件の改善に寄与する有効な手段であると評価された。

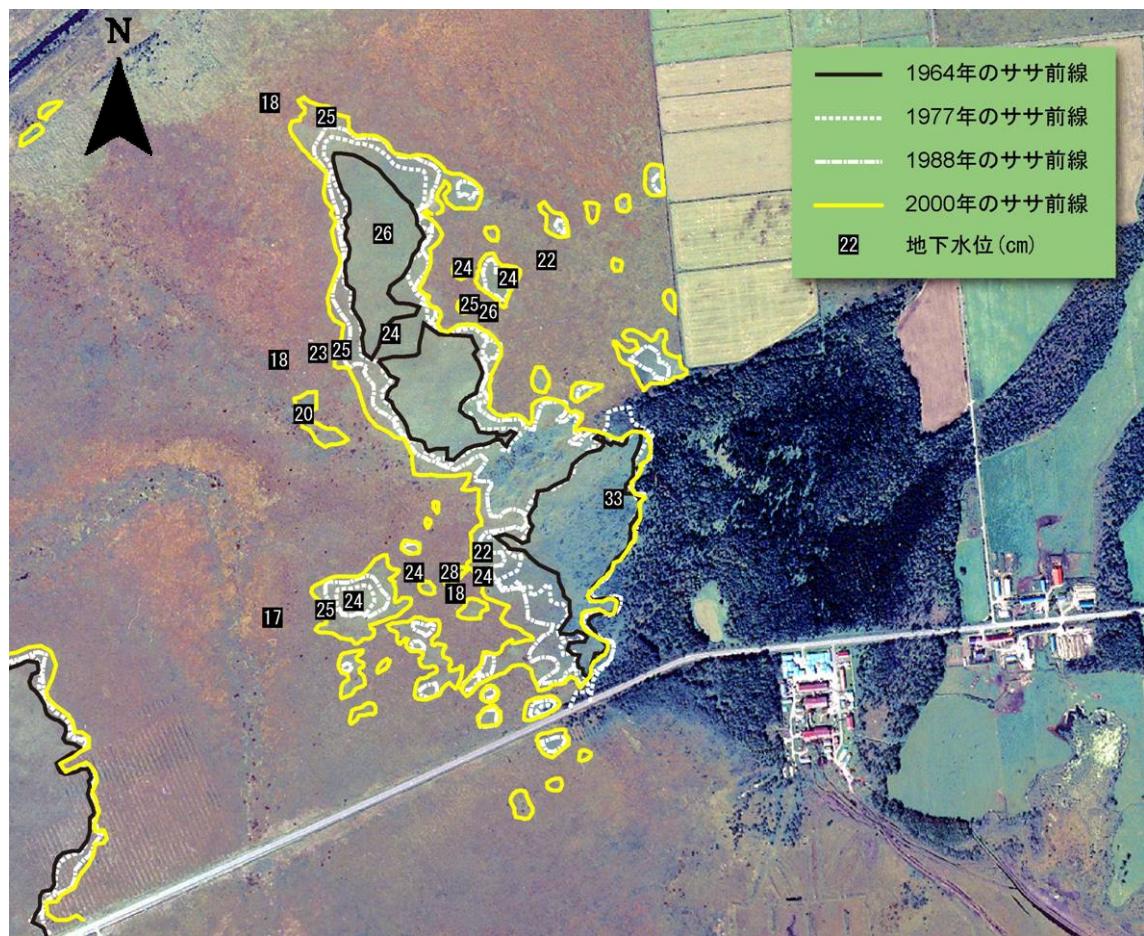
図 3-4 丸山周辺のササ生育地の拡大と地下水位
(地下水位は地表面からの深さを示す(G. L. -cm))。2003年8月19日観測)

ササ生育地と地下水位の関係を図 3-4 に示す。ササ生育地から離れた高層湿原の地点では地下水位が GL-18cm より高い（地表面からの深さが 18cm 未満である）が、ササ生育地は地下水位が GL-20cm より低かった（地表面からの深さが 20cm より大きかった）。地下水位とササの植被率の関係は図 3-5 に示す通りである。ほぼ同じ地下水位の地点でも、ササ植被率は 0% から 70% までばらつきがあった。富士田ら（1993）も、サロベツ湿原におけるササの生育限界の条件は、最低地下水位が GL-15cm より高く、地下水位変動幅が 10cm 以下であることとしており、現在はササが生育していない箇所でも、地下水位が GL-20cm より低い箇所では、今後ササが侵入する可能性がある。

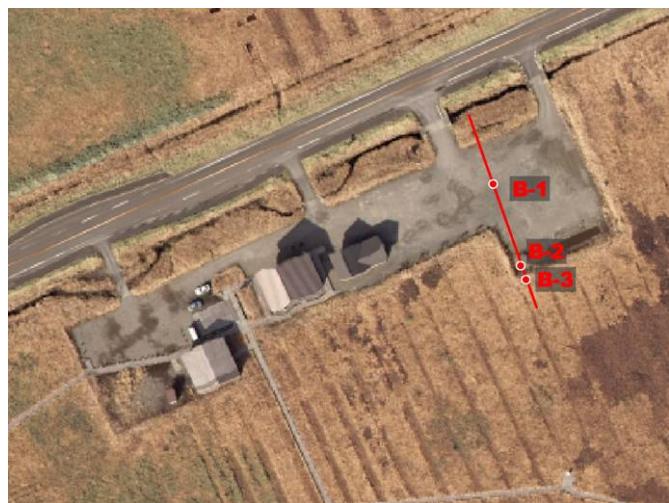
図 4-1 サロベツ原生花園園地ボーリング調査地点位置図

サロベツ原生花園園地の駐車場内とその周辺でのボーリングの結果によると、サロベツ原生花園園地周辺の盛土は2~4m程度の深度まで分布しており、盛土の透水係数は $10^{-3} \sim 10^{-4}$ であり、泥炭の透水係数 $10^{-4} \sim 10^{-5}$ より二桁ほど高い値となっている。

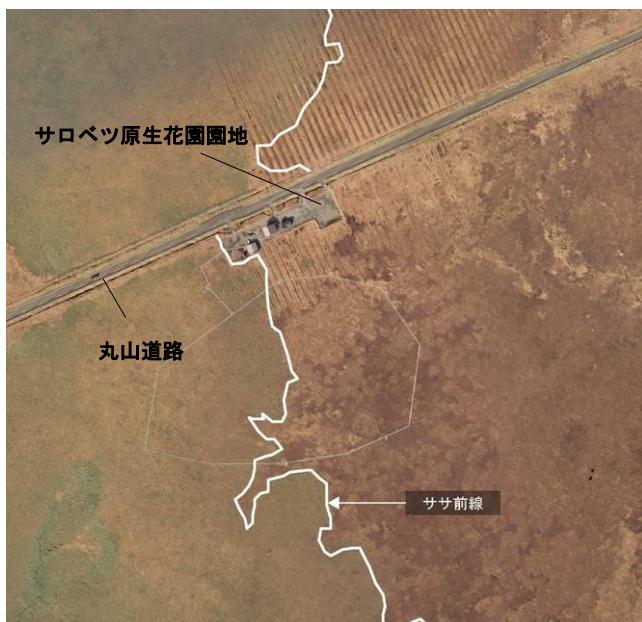
図 4-7 サロベツ原生花園園地付近のササ前線

また、サロベツ原生花園園地はササの前線部に位置している。ササの生育地の拡大は、広域的な湿原の乾燥化の影響や自然の遷移が関係していると考えられるが、サロベツ原生花園園地付近においては、丸山道路側溝への地下水の流出による乾燥化の影響を受けたものと考えられる。

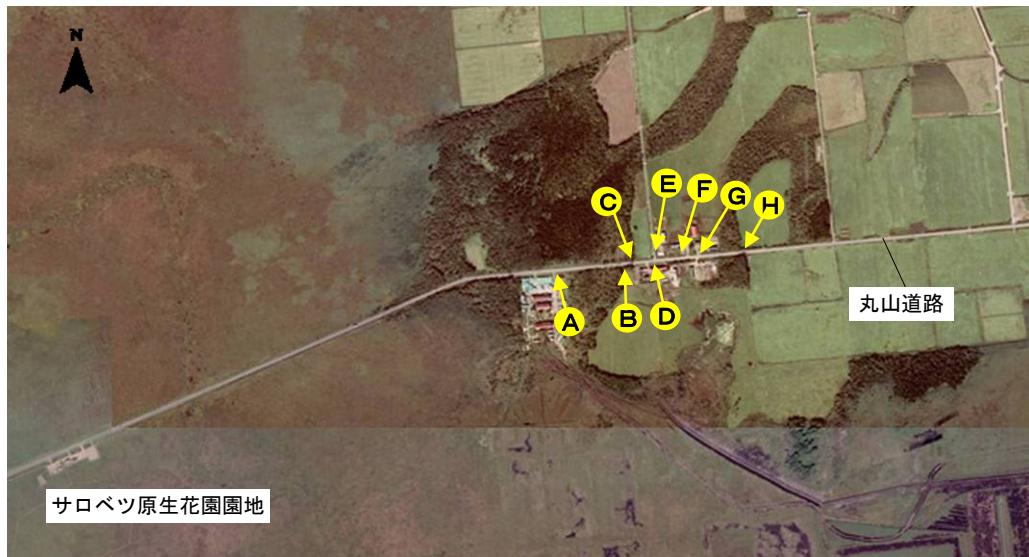
図 4-9 道路側溝への排水流入箇所の分布

丸山道路の側溝の上流部には、人家や農地からの排水流入箇所が 8 地点存在する。その位置を図 4-10 に示す。これらの流入箇所付近の側溝水からは栄養塩類や大腸菌が検出されており、現状のままでは道路側溝を伝って流入する雨水排水等が汚濁負荷源となり、湿原が富栄養化する可能性がある。なお、図中の流入箇所 A については、泥炭工場が閉鎖されたため影響は軽減されたと考えられるが、この工場跡地には案内所等の園地整備が予定されている。

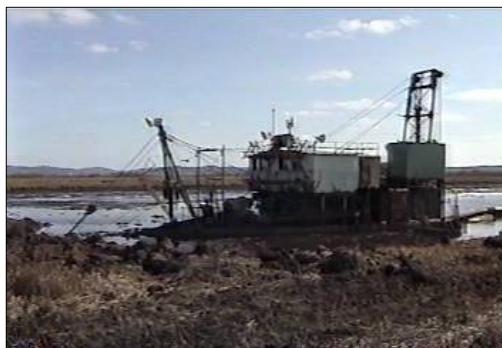
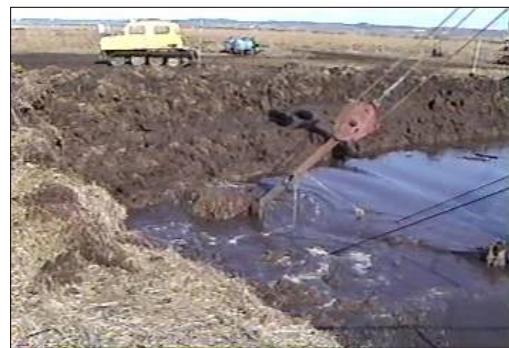
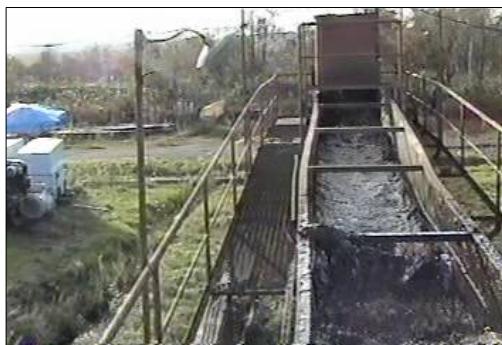
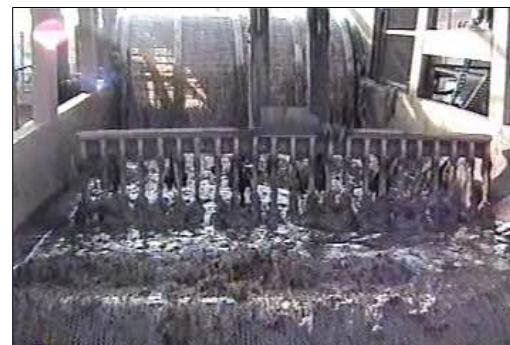
図 5-2 採掘から工場での作業の様子

採掘に用いられた浚渫船。
前方にカッターの付いたアームを備え、後方に
は泥炭採掘水を圧送するホースが見える。

アームに付いた直径 1.5m カッターを左右に
振って泥炭を切り出す様子。

浚渫船からポンプで圧送された泥炭採掘水。
植物纖維を多く含む。

かき集められた泥炭の纖維。泥炭採掘水は遠心
分離機で腐植質をこし取られた後採掘跡地に
戻される。

浚渫船を使い採掘された泥炭は、鋳鉄管を介して工場に圧送され、粉碎されたのち、濾過フィルターでこし取られた。そこでこし取られなかつた泥炭残さは、排水とともに明渠から採掘跡地に戻された。この排水明渠は、採掘の進行に対応して、何度か付け替えが行われた。明渠から近い採掘跡地では、工場から戻されたペースト状の泥炭残さ（以下「ペースト状泥炭」という）が多く供給され、凝集した浮遊泥炭で開水面が覆われた状態となつた。一方、明渠から離れた採掘跡地では、ペースト状泥炭の供給がなかつたため、採掘時に切り残されたブロック状の泥炭（以下「ブロック状泥炭」という）が浮遊しているか、これらもなく開水面となつた。両者の中間的な位置にある採掘跡地ではペースト状泥炭とブロック状泥炭が混在していた状態となつた。

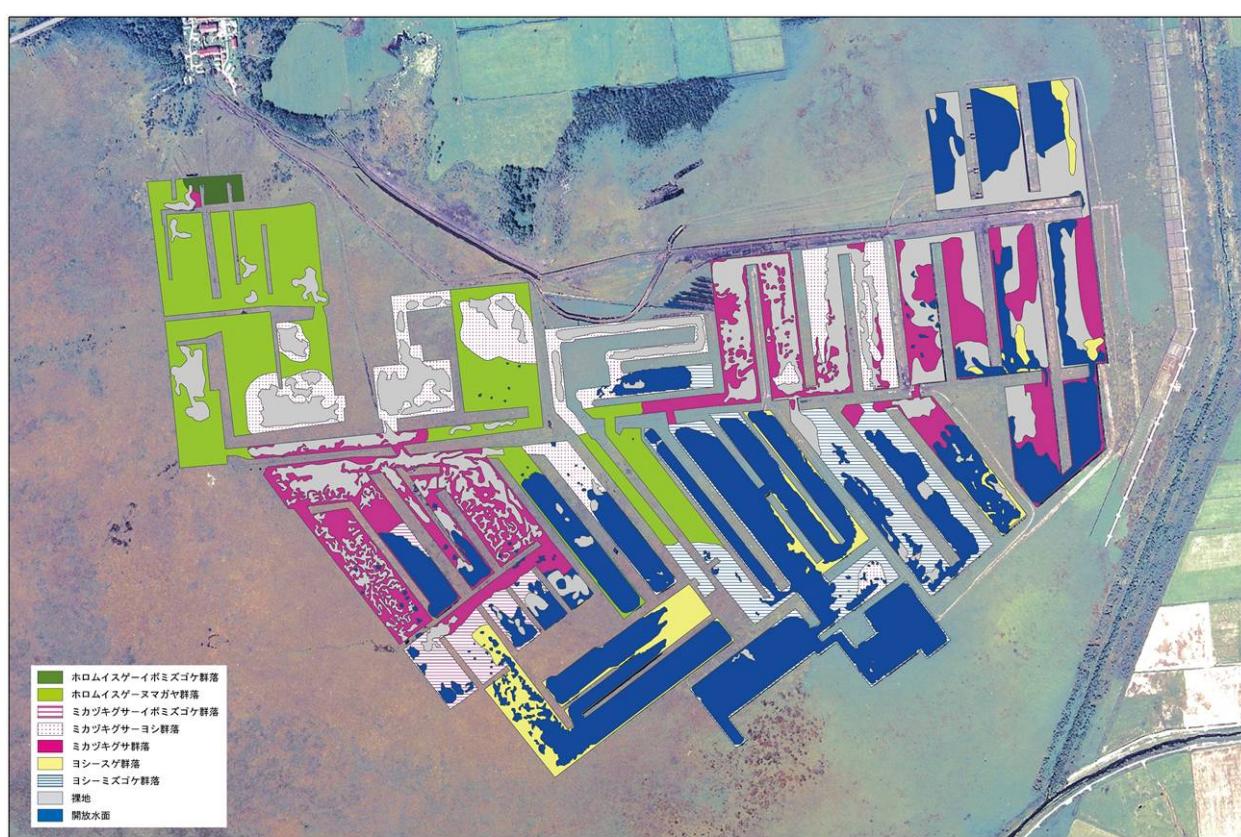
図5-7 泥炭採掘跡地における植生分布

泥炭採掘跡地における相観植生図を図5-7に示す。各群落の生育概要は次の通りである。泥炭採掘時期、泥炭残さの埋め戻し時期、埋め戻された泥炭性状及び採掘跡地表面の状態によって植生分布に違いがあることがわかる。

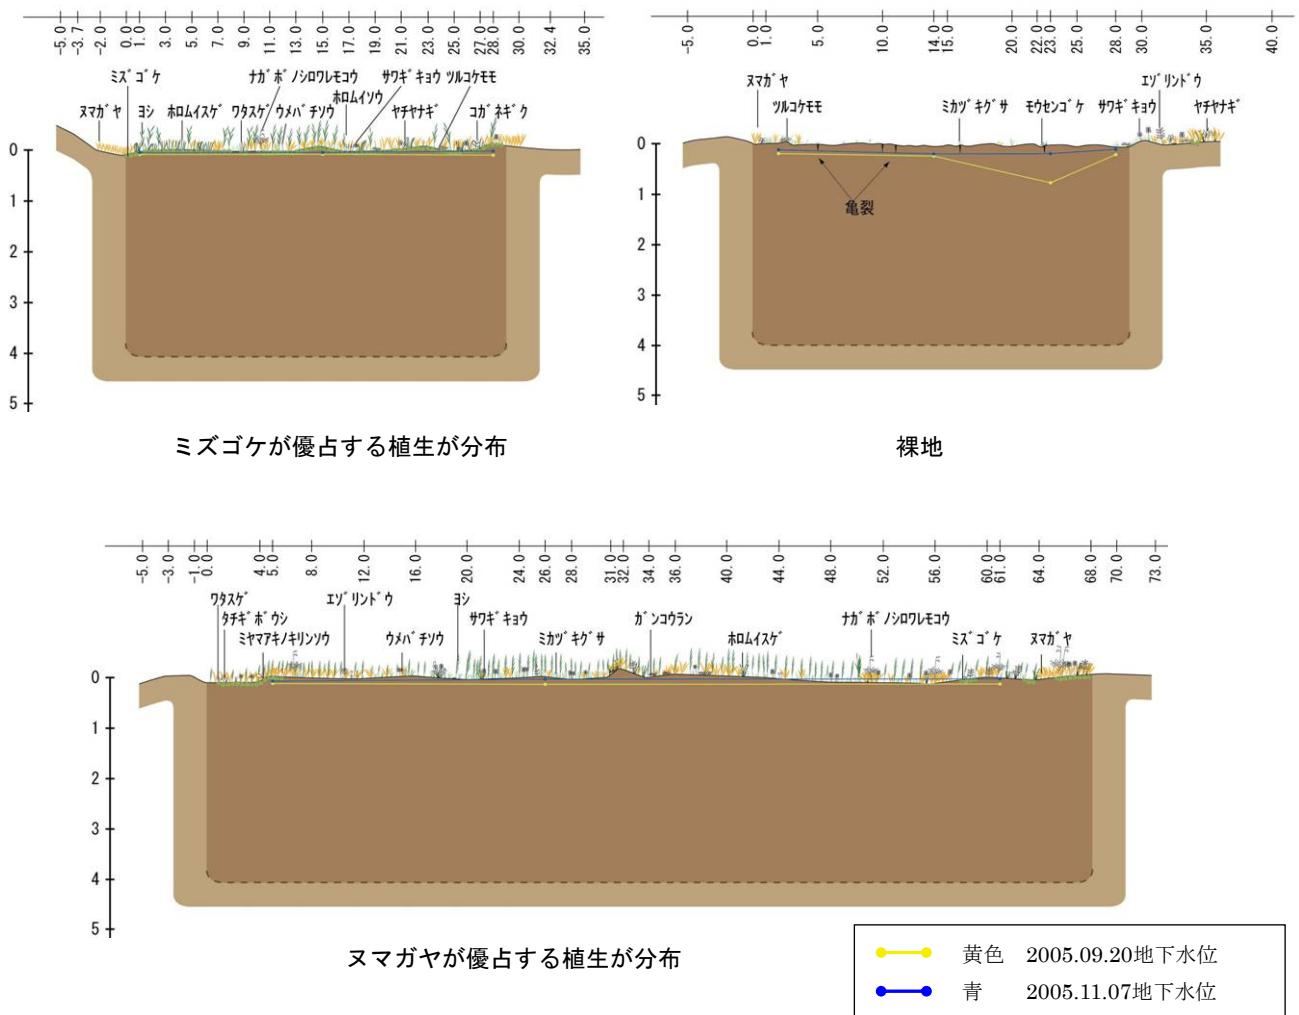
図 5-11 基盤構造と植生断面模式(ペースト状泥炭が厚く堆積した採掘跡地)

ペースト状泥炭が 3.5m 以上 の深さまで厚く堆積している。地下水位は地表面から深さ 10cm (G.L.-10cm) 前後と高い。植物の生育状況は採掘跡地により異なり、ミズゴケが優占する植生が分布する採面、ヌマガヤが優占する植生が分布する採面、植物が生育せずに裸地が維持されている採面がみられる。

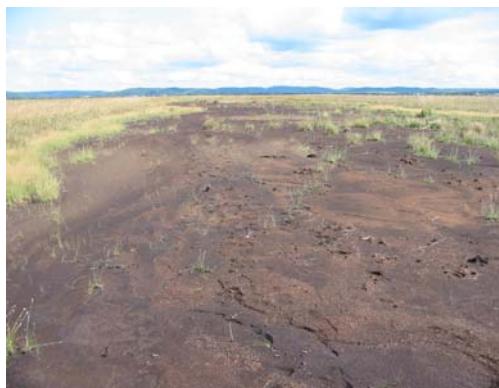
図 5-12 裸地が広がる採掘跡地

裸地の表層は、乾燥時には層状に剥離する。裸地と植物が生育している箇所の土壤水分を比較すると、地表面より 5cm 以上深い層では植物の有無に関らず土壤水分に相違はなかったが、表層 1cm の土壤水分は裸地で突出して少なかった。裸地では表層の浅い層のみが極端に乾燥していることが示唆された。

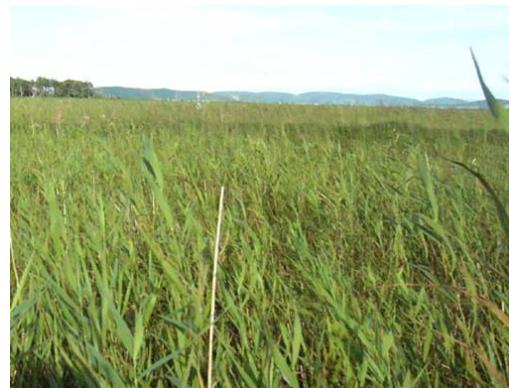
図 5-13 ヌマガヤ等が繁茂する採掘跡地

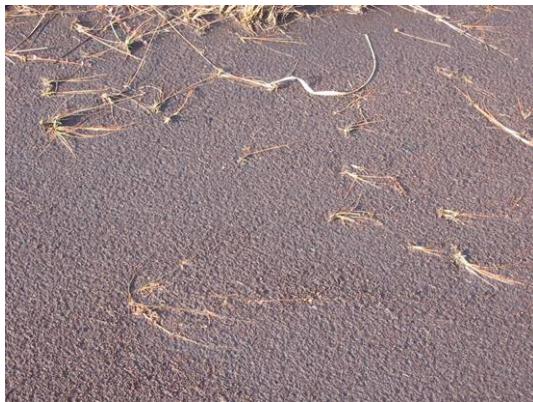
図 5-18 降雨後の流水によって倒伏したと思われる植物

ペースト状泥炭が厚く堆積した採掘跡地では、植物の生育は基盤の厚さに関係なく地表面の条件に影響される。地表面には、「降雨後の流水により恒常に搅乱を受け不安定」「乾燥すると幼植物が利用する表層数cmの水分が枯渇・物理構造の劣化が起こる」という大きな阻害要因がある。これに加えて、泥炭は黒褐色なので、晴天時には地表面の温度がかなり高くなり、阻害要因の一つになっている可能性がある。

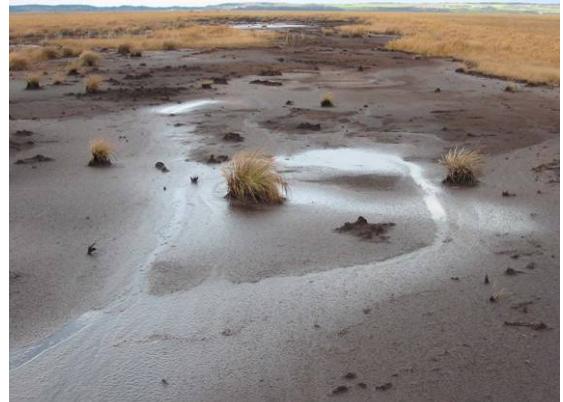
図 5-19 降雨後にみられた水の流れた跡

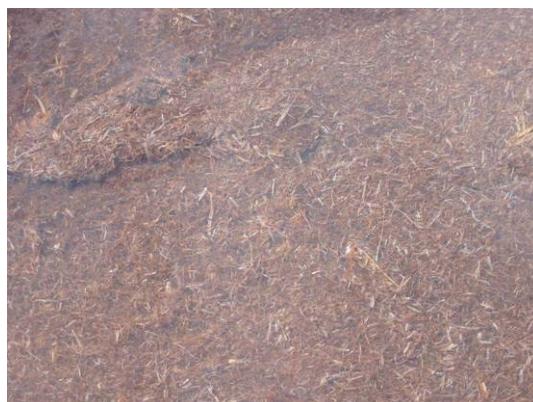
図 5-20 表層の微細な泥炭の残渣が水溜りを漂っている

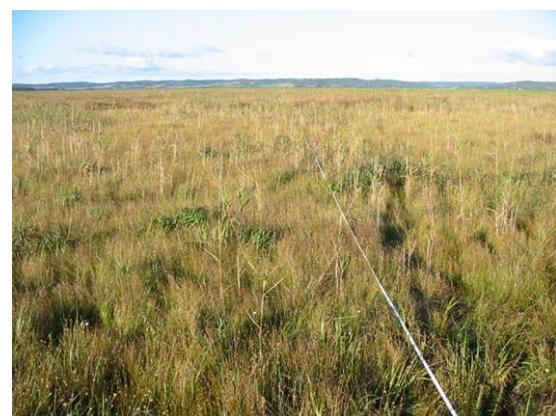
図 5-22 植物が繁茂する浮島状の採掘跡地

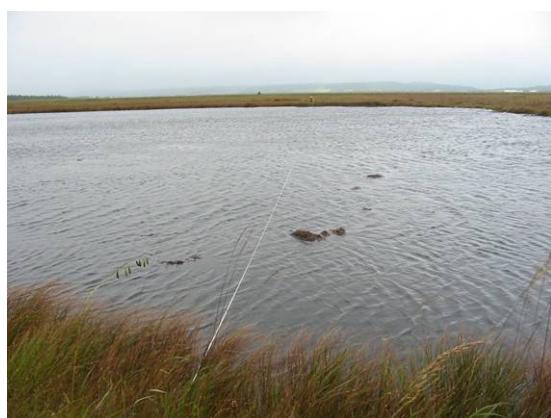
図 5-25 開水面が広がる採面

泥炭採掘跡地は、採掘前には高層湿原植生が広がっていた。浚渫船によって採掘された泥炭は鉄管を介して工場に圧送され、粉碎されたのち、ろ過フィルターから漏れた泥炭残さは、排水とともに明渠で採掘跡地に戻された。工場から戻された泥炭残さはペースト状になっており、明渠から近い採掘箇所にはこれらが分布する。一方、明渠から離れた採掘箇所では泥炭残さの供給がなく、掘削時に切り出されたが浚渫船に吸い残されたブロック状の泥炭が浮遊しているか、これらも存在せず開水面になっている。

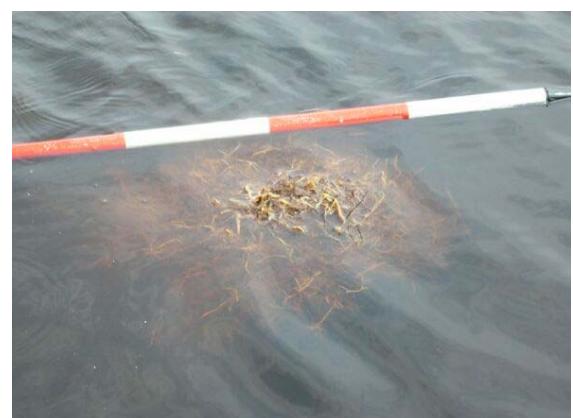
図 5-26 水中に浮遊するブロック状泥炭
