大気汚染防止法における 石綿飛散防止対策の現状

1 石綿に係る基礎情報

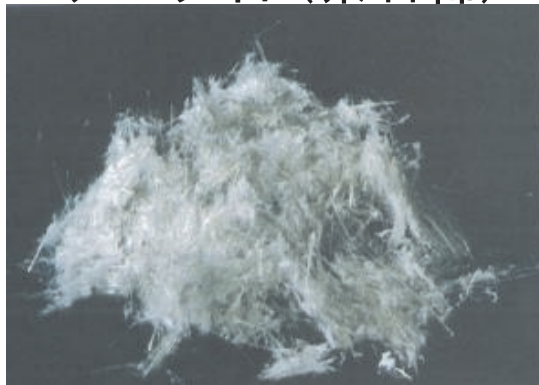
アモサイト(茶石綿)

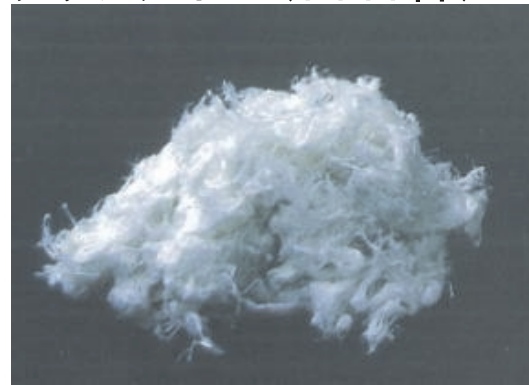
クリソタイル(白石綿)

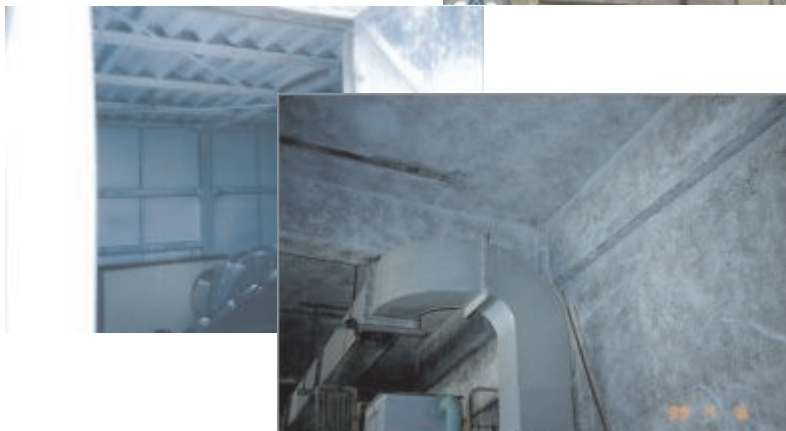
機械室の壁・天井、スラブ下・折板
屋根、階段裏・庇裏

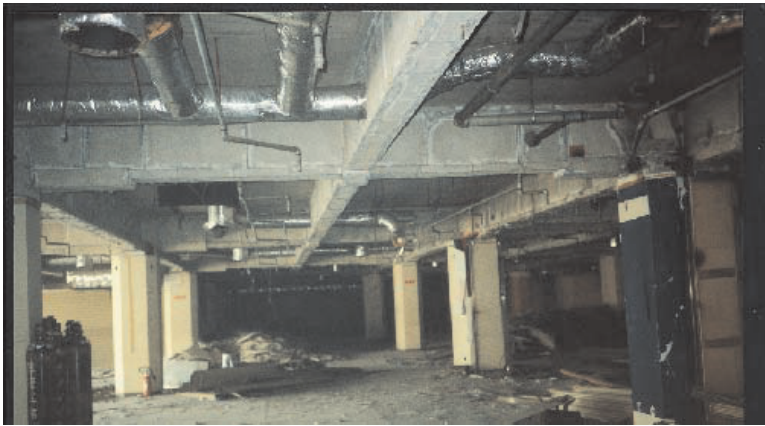
鉄骨用耐火被覆材

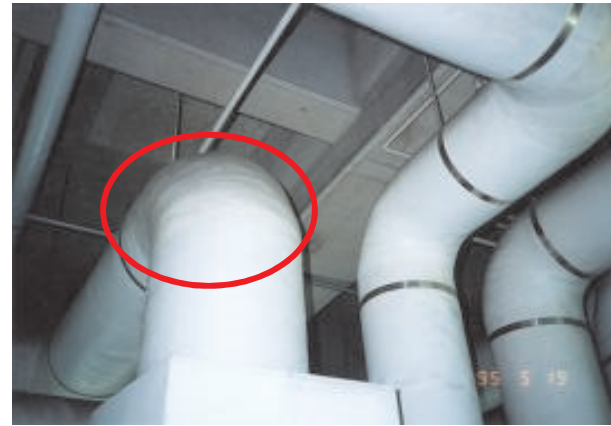
配管用保温材

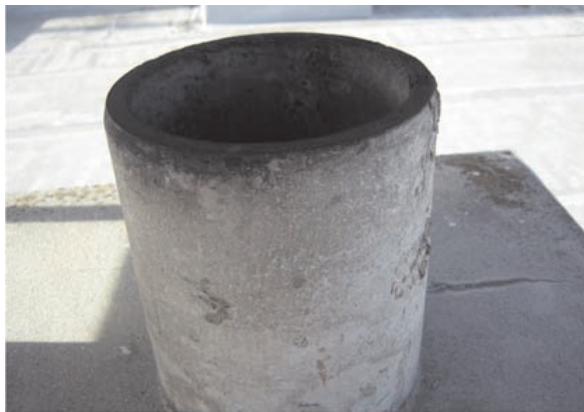
煙突用断熱材

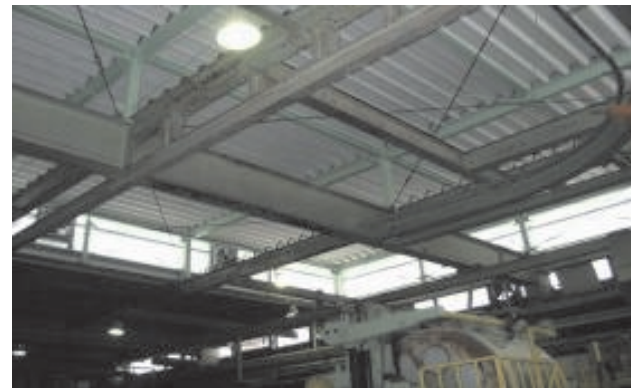
屋根用折板断熱材

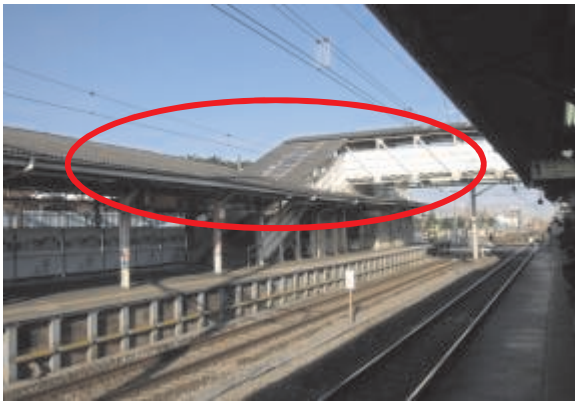
屋根用スレート

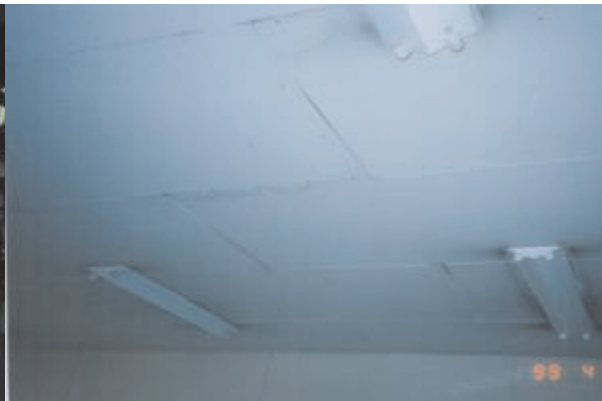
天井用スレート

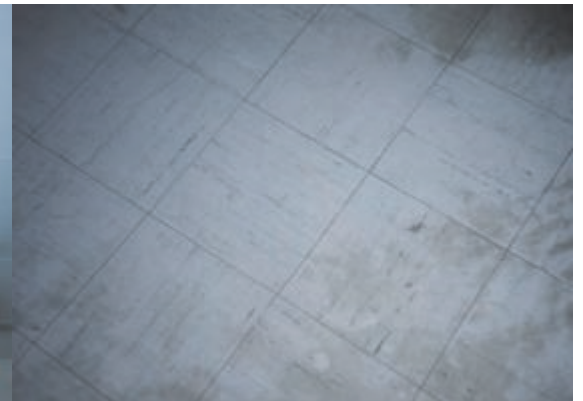
床用タイル
