# 有明海南部海域及び八代海における 藻場・干潟分布状況調査の結果について

令和3年1月  
環境省

# 調査概要

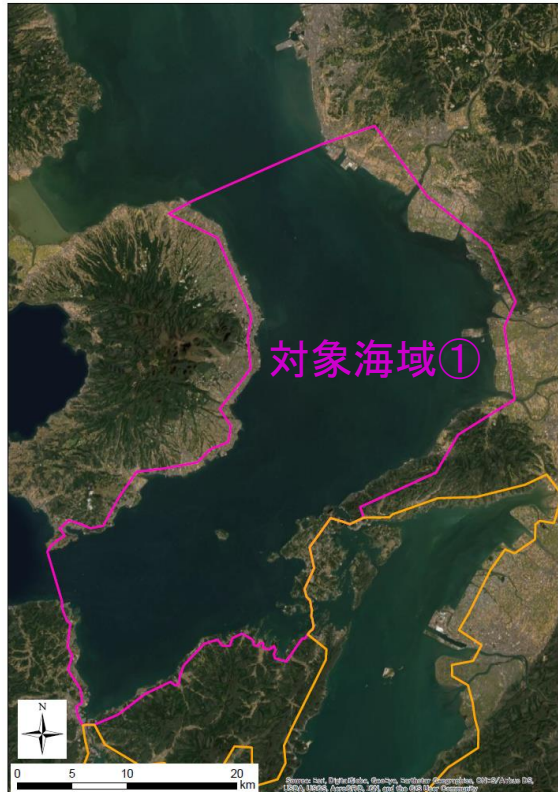
平成31年度藻場・干潟分布状況調査の対象範囲

対象海域：① 有明海南部海域(多比良港(長崎県雲仙市国見町土黒甲)から長洲港(熊本県玉名郡長洲町長洲)に至る直線、熊本県宇城市三角町と上天草市大矢野町を結ぶ天門橋、同町と上天草市松島町を結ぶ大矢野橋、同町中の橋、前島橋、松島橋、本渡市瀬戸大橋、天草市五和町シラタケ鼻と長崎県南島原市口之津町瀬詰崎を結ぶ線及び陸岸により囲まれた海面)

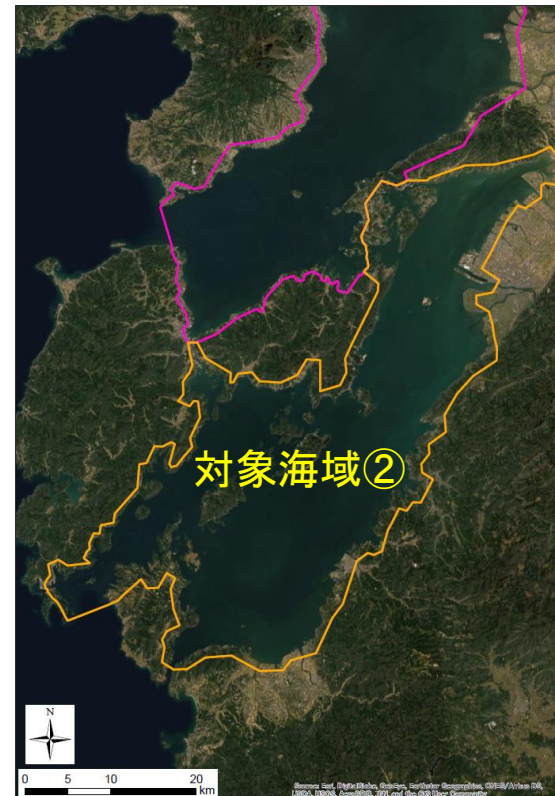
平成31年度藻場・干潟分布状況調査の対象範囲

対象海域：②八代海海域（熊本県宇城市三角町と上天草市大矢野町を結ぶ天門橋、同町と上天草市松島町を結ぶ大矢野橋、同町中の橋、前島橋、松島橋、本渡市瀬戸大橋、天草下島と天草市下須島を結ぶ通天橋、天草市下須島南東端と鹿児島県出水郡長島町小浜埼を結ぶ線、同郡東町と阿久根市を結ぶ黒之瀬戸大橋及び陸岸により囲まれた海面）

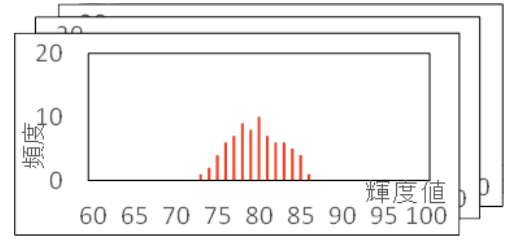
### ②藻場が確認された画素の輝度のヒストグラムを作成

衛星画像(Planet)で観測された3種類の波長帯について、それぞれヒストグラムを作成。
