# ソロモン諸島における環境配慮型トイレ普及事業

「平成27年度アジア水環境改善モデル事業」

平成28年4月21日

オリジナル設計株式会社  
大成工業株式会社  
一般財団法人日本環境衛生センター  
埼玉県  
日本・ソロモン友好協会

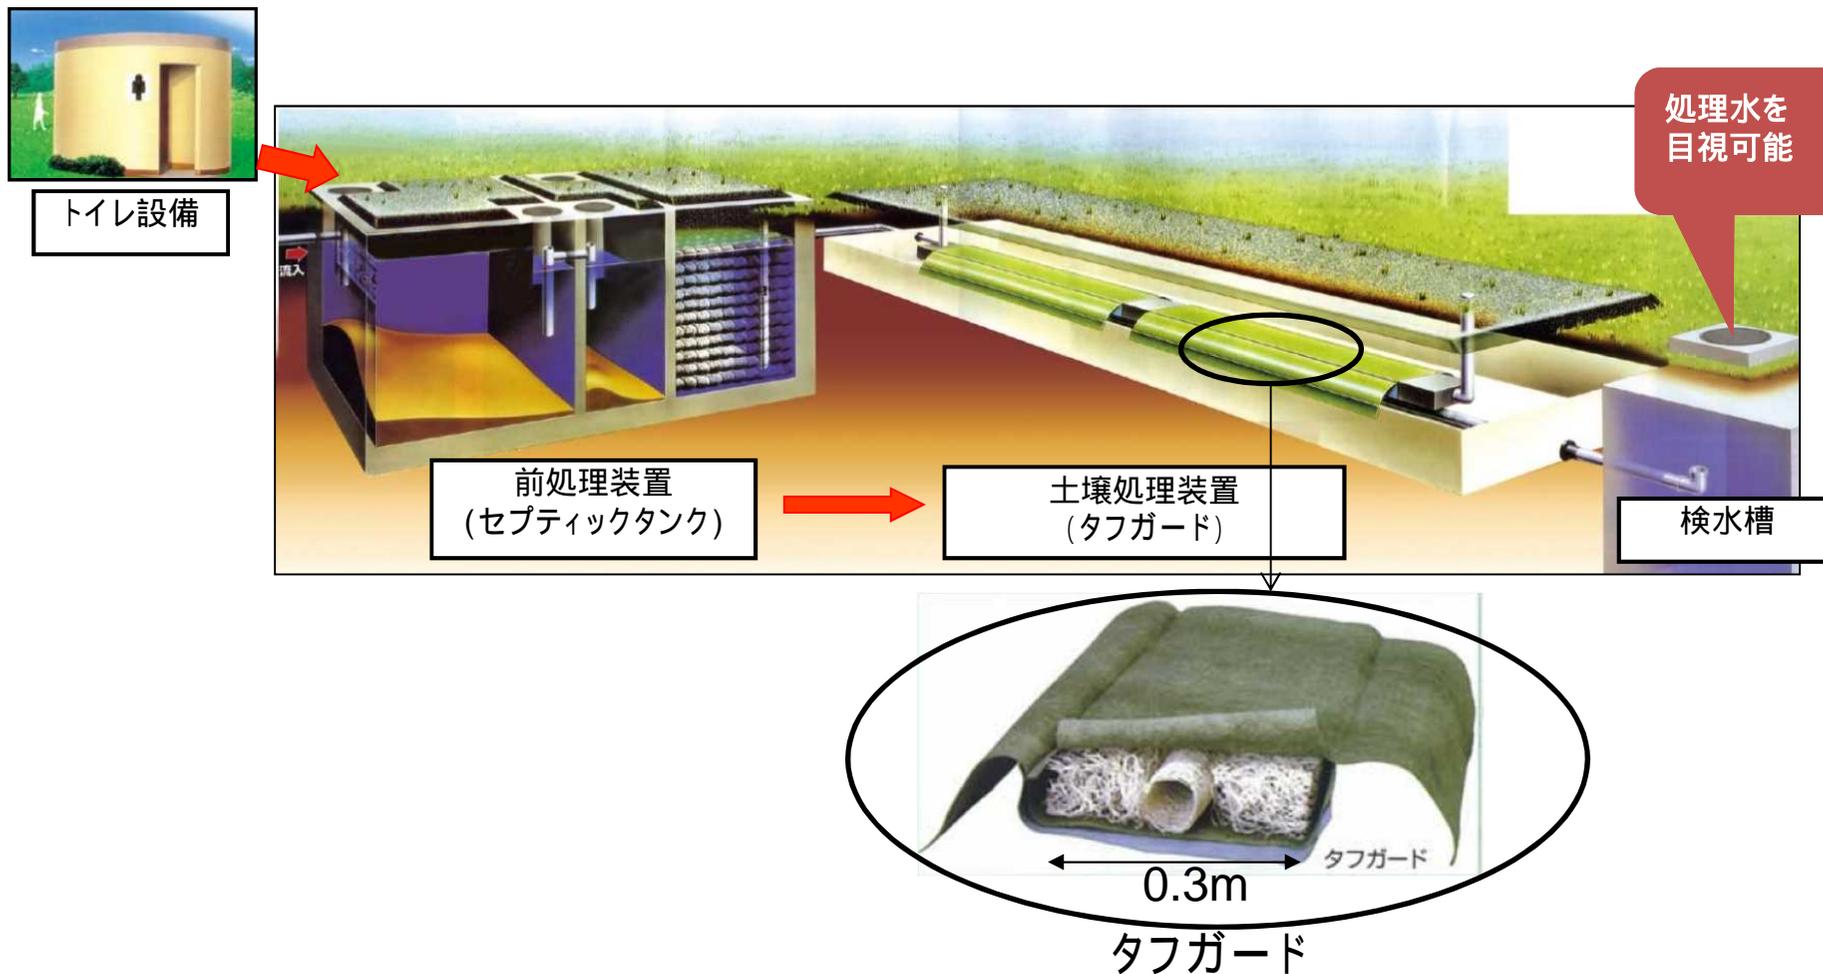
【図3：環境配慮型トイレTSS (Taisei Soil System)概要】

処理方式： 特殊素材(タフガード)を用いた土壌処理・蒸発散方式

特徴： 無電源・無放流、 十分な処理水質の確保(曝気式浄化槽と同等)、  
シンプルな構造、 汚泥発生量の抑制、 簡便な維持管理

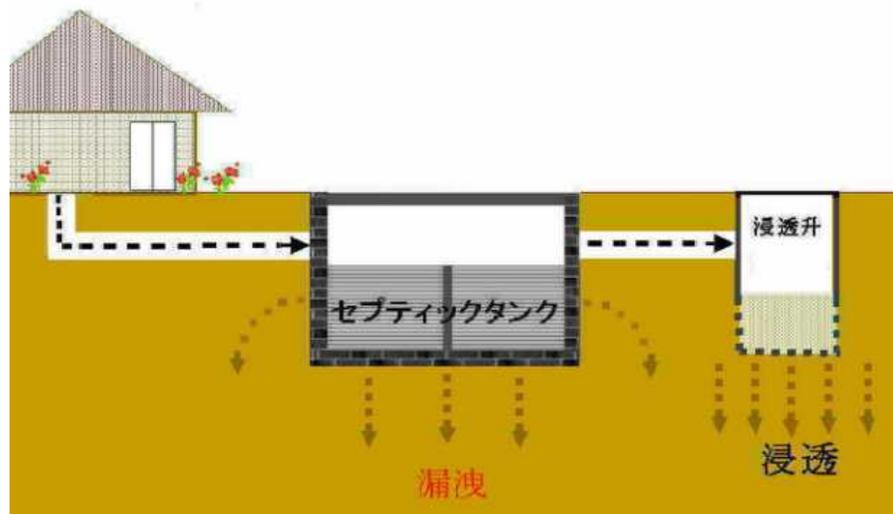
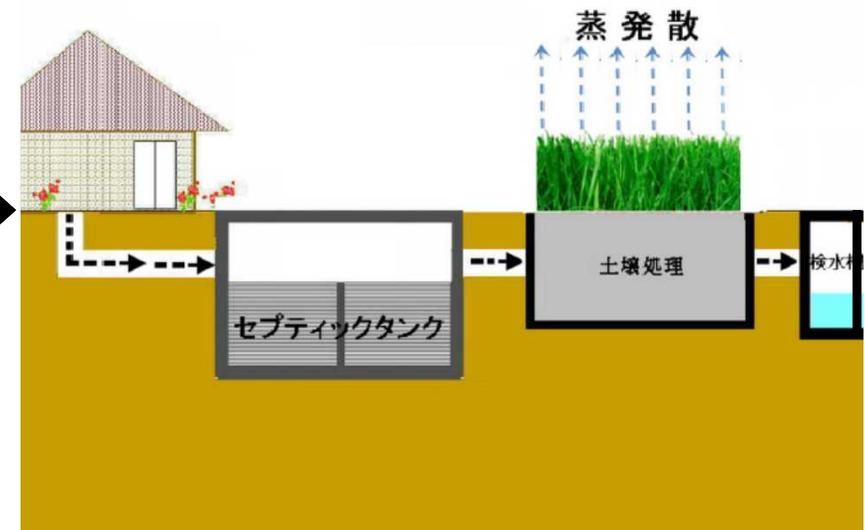
【図4：TSS導入による改善効果】

< 改善前 >

未処理排水が環境を汚染

< 改善後 >

排水を適正処理 + 汚泥の適正管理

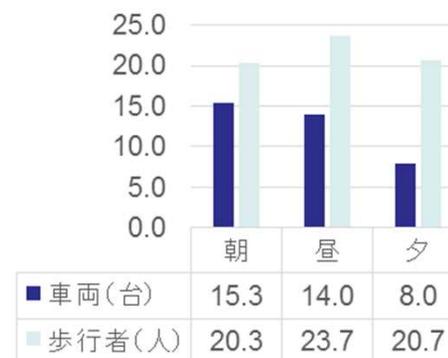
【図8: トイレ前面道路の時間帯別平均交通量】

- ✓ 首都ホニアラの中心に位置。
- ✓ セントラルマーケット(2,000人/日~)と中華街の2大マーケットの中間地点。
- ✓ 利用者の多い周辺施設。
- ✓ 一般市民が利用可能なトイレは無い。
- ✓ 豊富な交通量(図8)とマタニコ公衆トイレ利用意思。

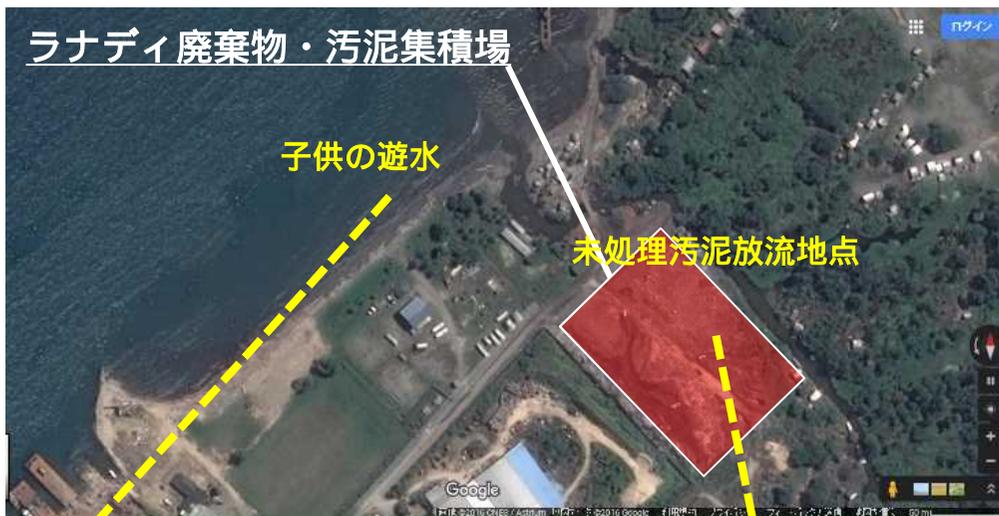
【図10: 未処理汚泥の放流地点 (河川・海洋に近い)】

- ✓ 12~13台程度のバキューム車入場・汚泥放流。
- ✓ HCCと民間企業2社が吸上車で入場。
- ✓ バキューム車からの未処理汚泥は、廃棄物集積場の一角へ放流 (写真16)  
土壌浸透と河川・海洋流入  
汚染された水環境の中で子供が遊水
- ✓ 廃棄物集積場はJICAの支援により大幅に改善された。  
(廃棄物集積場内の浸出水への対応や汚泥に関する改善は含まない。)
- ✓ 今後の計画も無く、集積場責任者より相談を受けた。

**汚泥管理計画の策定、実施が急がれる**

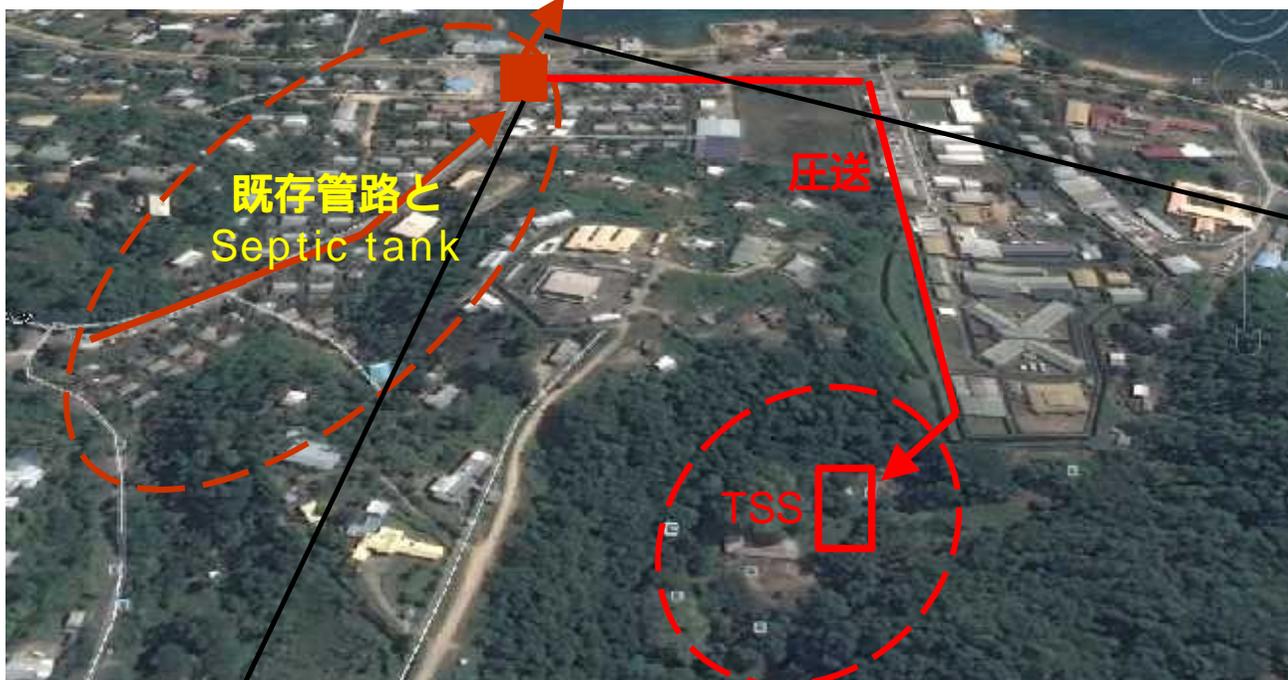
【図11：Rove Police地区TSS導入案】

#### < Rove Police地区概要 >

- ・約50世帯 (店舗など商業施設含む)
- ・Communal Septic Tankへの流入下水量は不明。SWが調査中。
- ・未処理水が海へ放流され汚染が発生中。

#### < 改善案 >

- ・近くにある植物園に圧送 (400m) し、TSSを設置して処理。
