(3) 地域の物質循環に係る情報整理

3.1 三津湾の概要

3.2 三津湾における不健全な事象について

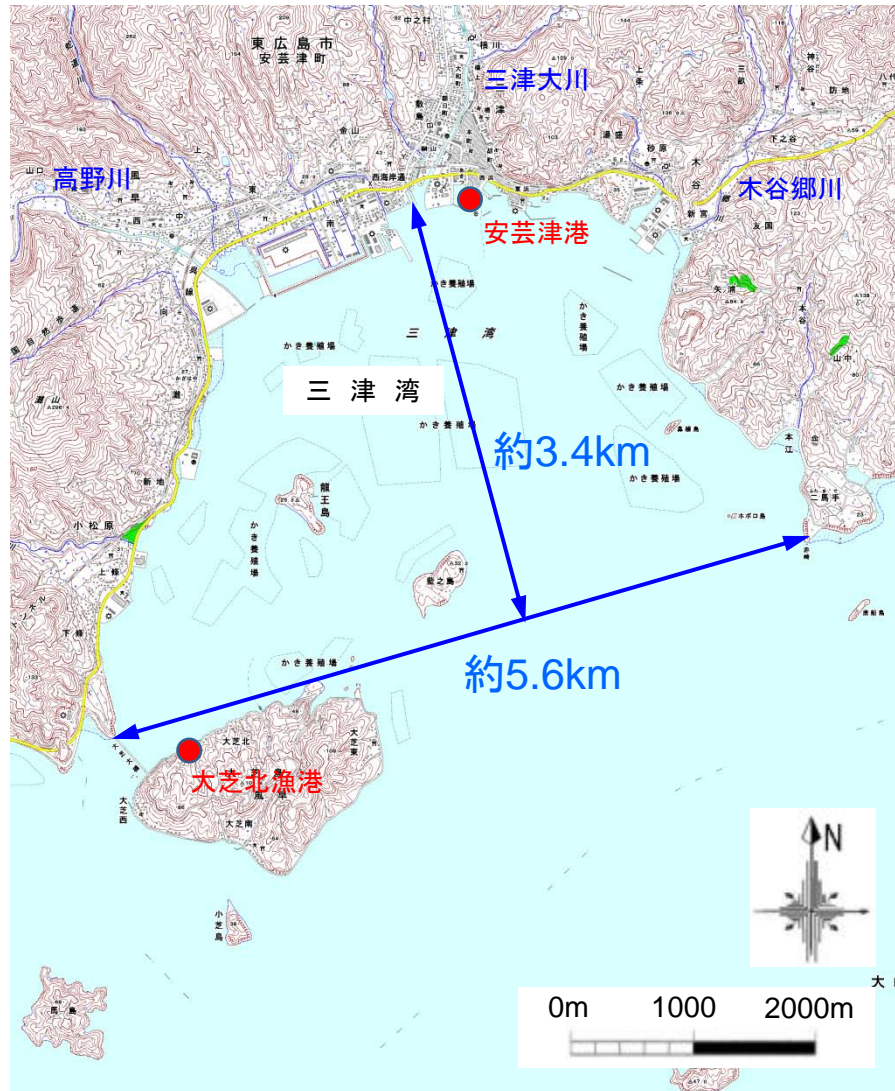
三津湾の特徴

- 湾口幅が約5.6km、湾口から湾奥の距離が約3.4kmの半円形。
- 二級河川の高野川、三津大川、木谷郷川などの中小河川が流入する。
- 湾奥の安芸津港周辺から西側の沿岸部、河川周辺の平野部に市街地や集落が多い。
- 標高400～500mの山が海岸線近くに迫る。
- 湾の広域でカキ養殖が行われており、一部に真珠養殖がみられる。

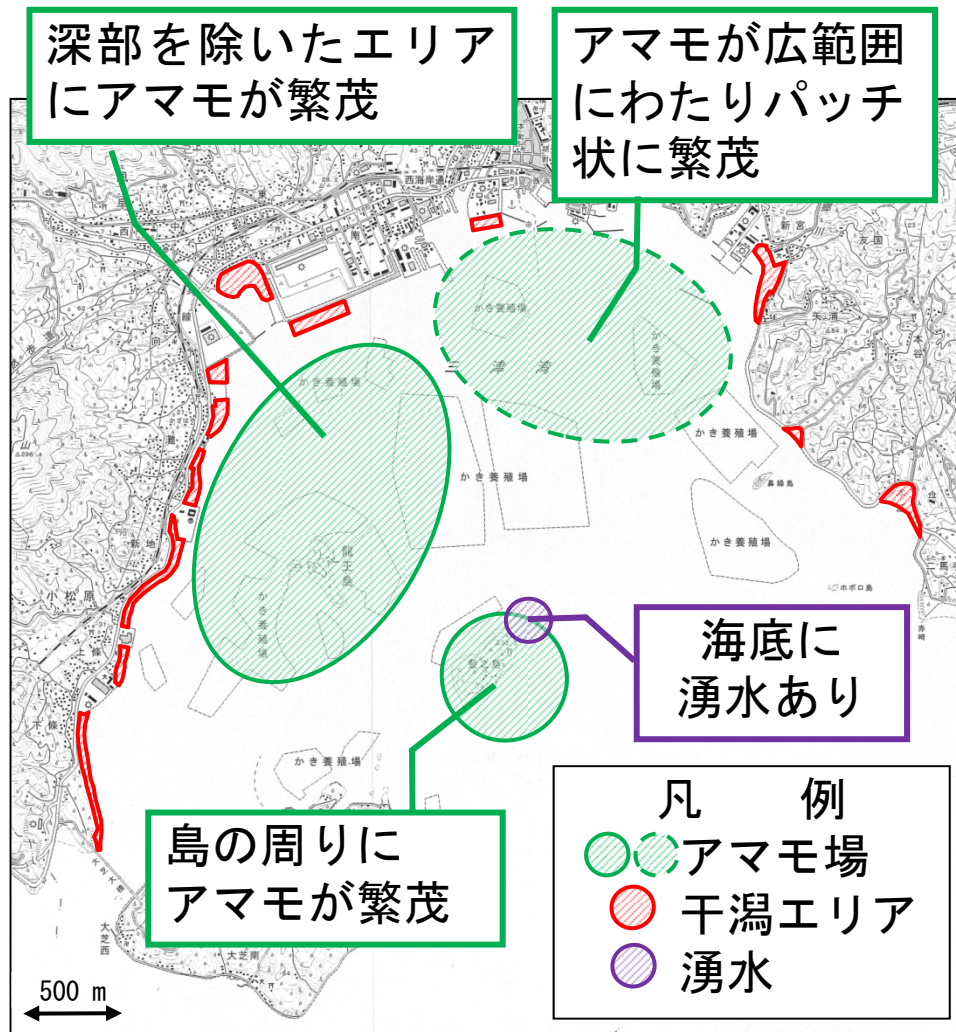
ヒアリングによる環境情報の整理

【アサリ】

- 20年程前は、多く生息していたが、近年は殆どみられない。
- 近年、ナルトビエイやクロダイが増加している。
- 放流してもアサリはすぐに消失する。

【アマモ】

- 最近ではガラモが減ってアマモが増えてきた。
- 20年以上前、ノリ養殖をやっていたころは少なかったが、ここ数年間で多く繁茂するようになった。
- アマモが繁茂しだしてから、カキの身入りがよくなってきた。

【カキ】

- クロダイやフグによる食害が発生している。

【湧水】

- 藍之島近くの海底に湧水の出る箇所があり、カレイ等の漁場になる。

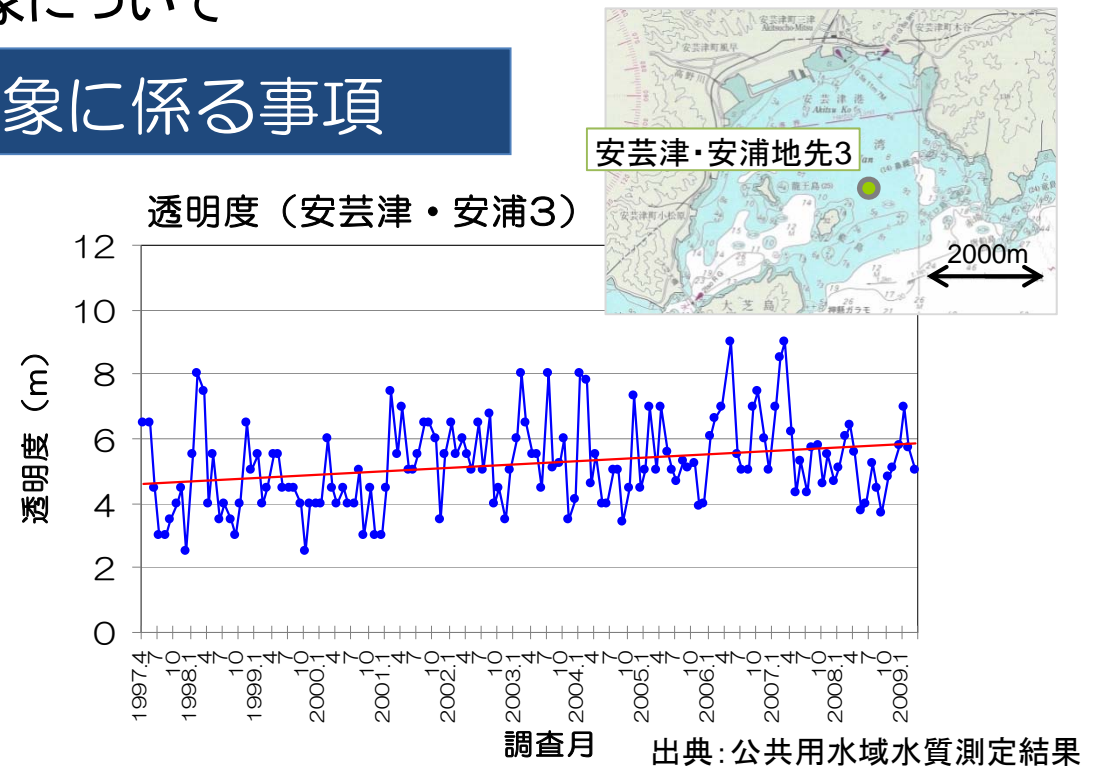
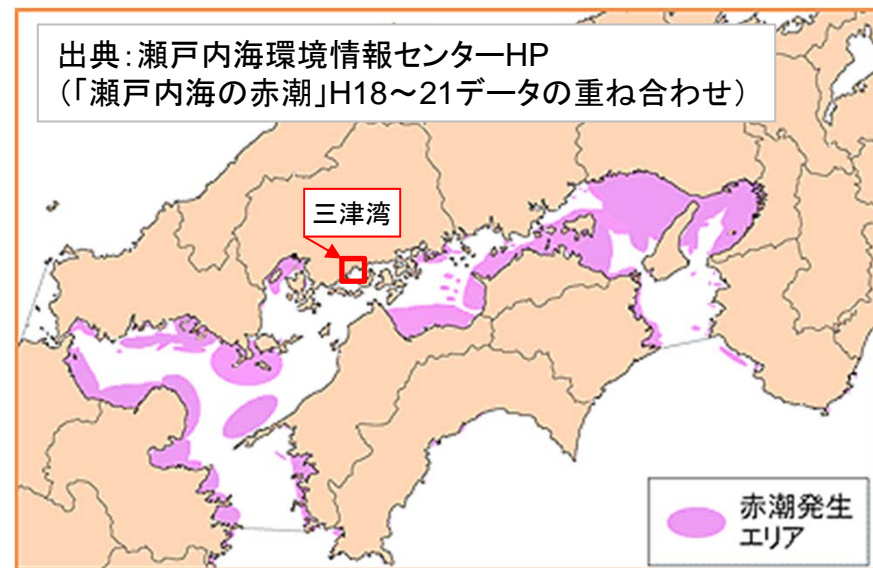
【透明度の変化】

- 悪化はみられず、緩やかな上昇傾向にある。

【赤潮の発生】

- 「瀬戸内海の赤潮」「海
の健康診断結果」によ
ると、三津湾では、赤潮の
発生はみられていない。
