# 治水・利水の変遷

# 筑後川における主な水害

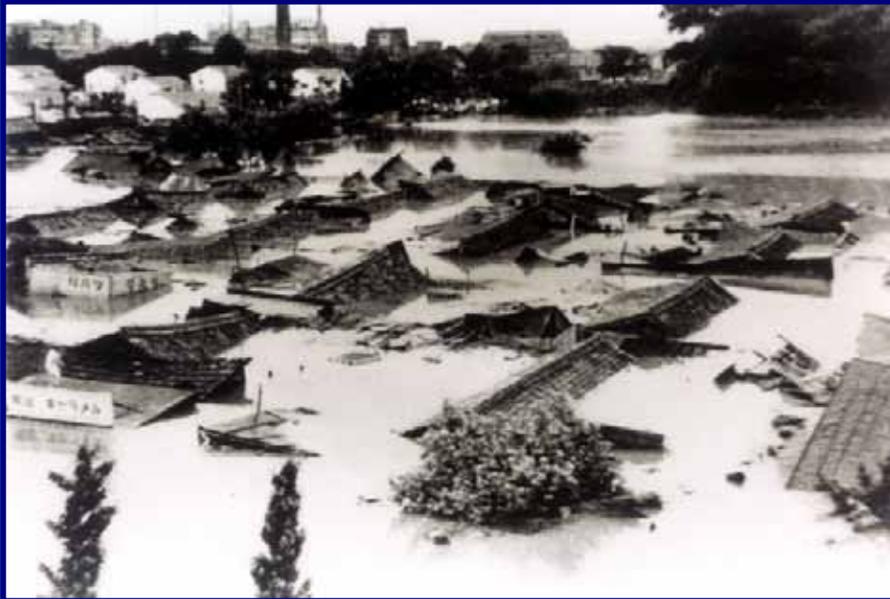
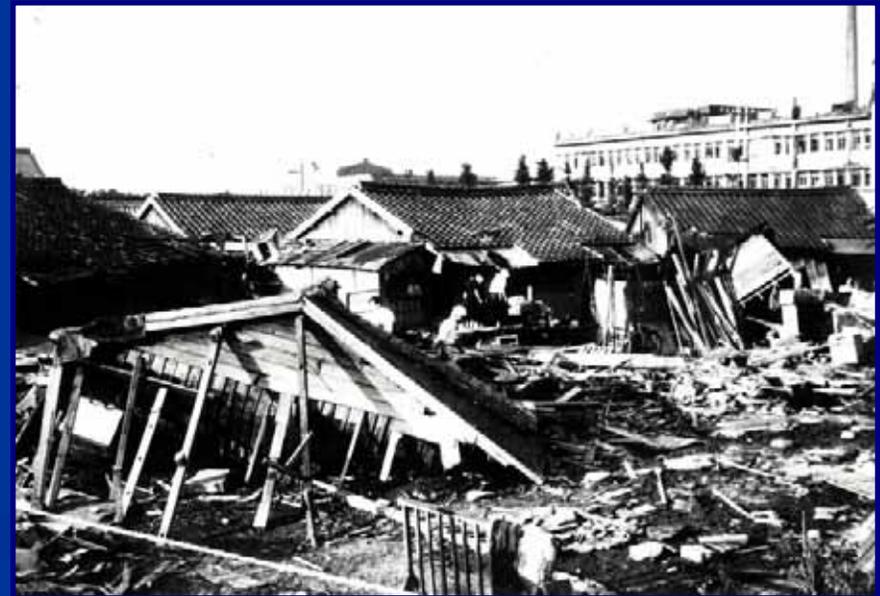
久留米市旭町

# 昭和28年6月西日本水害(1)

死者：147人

流失全半壊家屋：12,801戸

浸水家屋：95,524戸

破堤：26箇所（直轄管理区間）

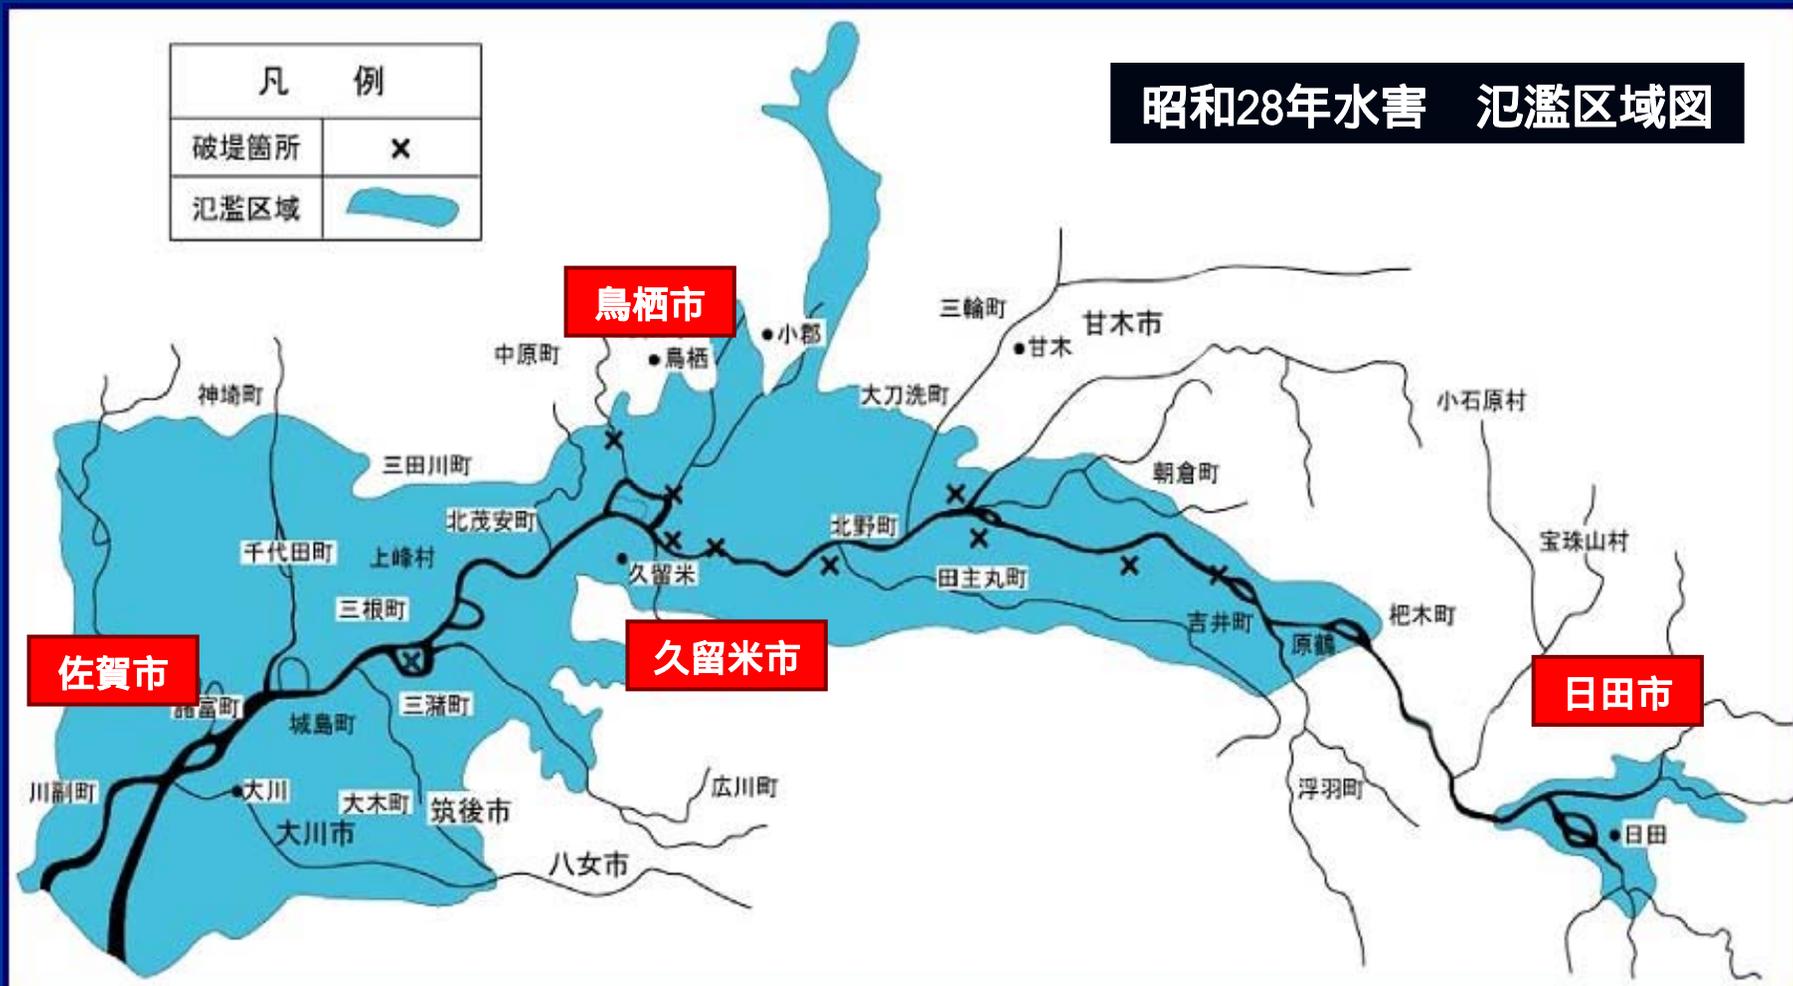
昭和28年6月の豪雨では、堤防の決壊などによる洪水氾濫等により、平野部のほとんどの地域が浸水被害に遭っている。

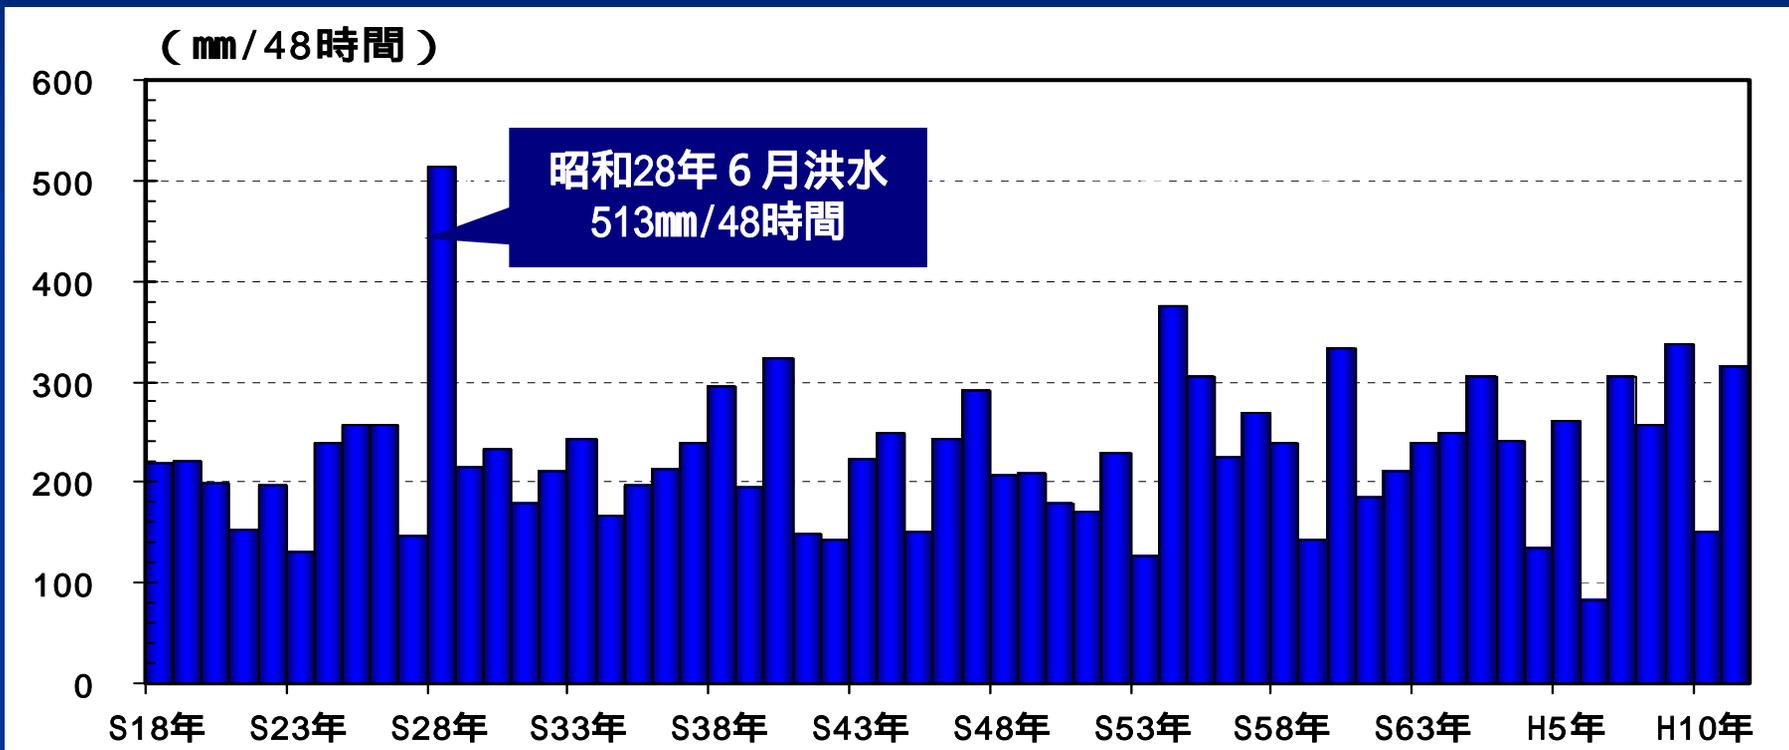
筑後川では、昭和28年以降、死者を伴う水害は発生していないが、大雨に対する備えは、今なお不十分である。

昭和28年 6月洪水  
513mm/48時間

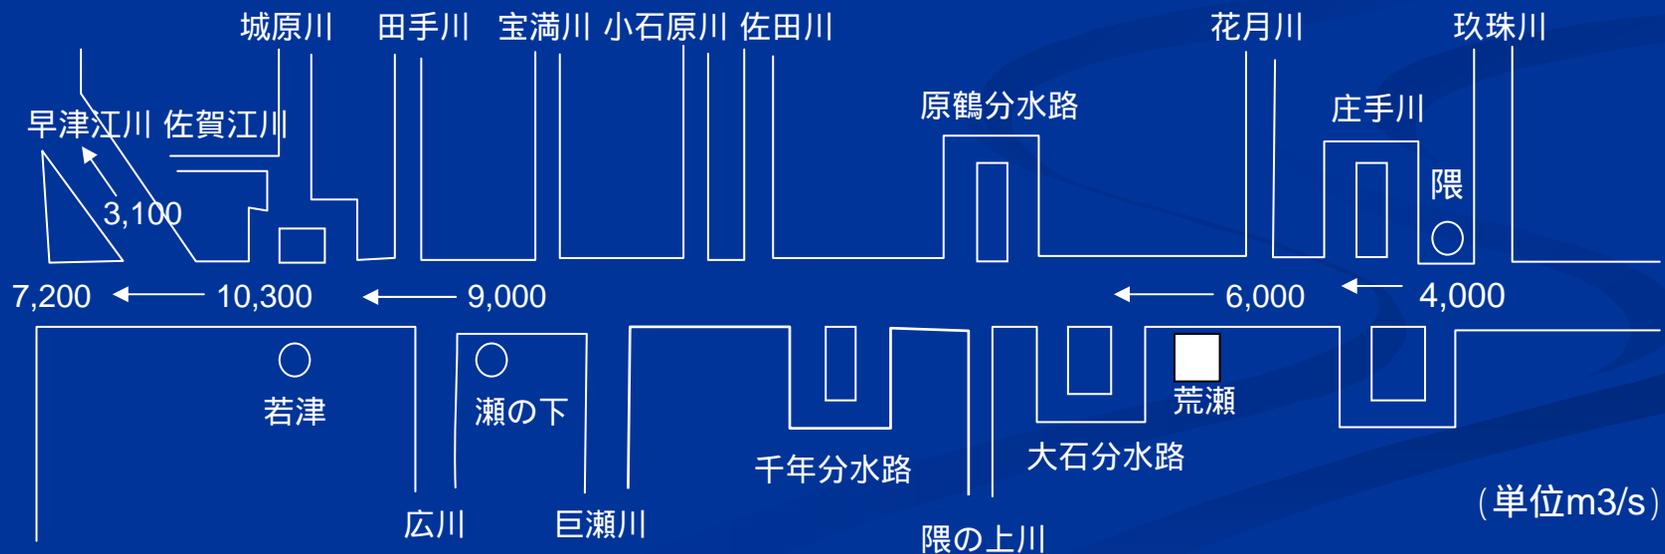
筑後川計画高水流量図（筑後川水系河川整備基本方針 平成15年）

計 画	治水基本計画	工事实施基本計画		河川整備基本方針
年	昭和32年	昭和40年	昭和48年	平成15年
計画決定の起因	昭和28年6月洪水	新河川法第16条による	第1回改訂	河川整備基本方針策定による
基本高水流量	8,500m <sup>3</sup> /s	8,500m <sup>3</sup> /s	10,000m <sup>3</sup> /s	10,000m <sup>3</sup> /s
計画高水流量	6,000m <sup>3</sup> /s	6,000m <sup>3</sup> /s	6,000m <sup>3</sup> /s	6,000m <sup>3</sup> /s

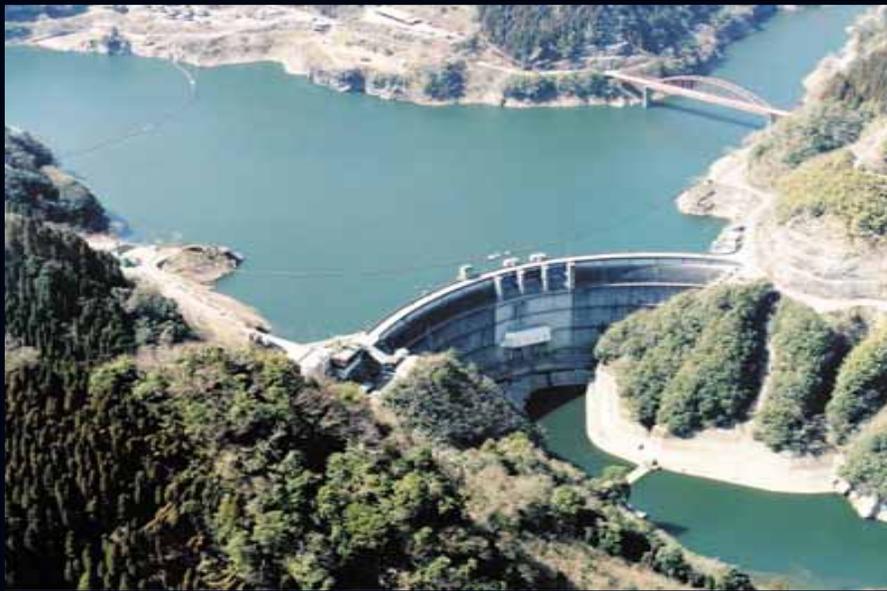
下笠(しもうけ)ダム

下笠ダム 流量を最大  $1,590\text{m}^3/\text{秒}$  減少 ( $1,940\text{m}^3/\text{秒}$   $350\text{m}^3/\text{秒}$ )

昭和28年6月大水害を教訓として、洪水対策を主目的とした松原ダムと下笠ダムが昭和48年に完成。これにより、筑後川の安全性が向上。

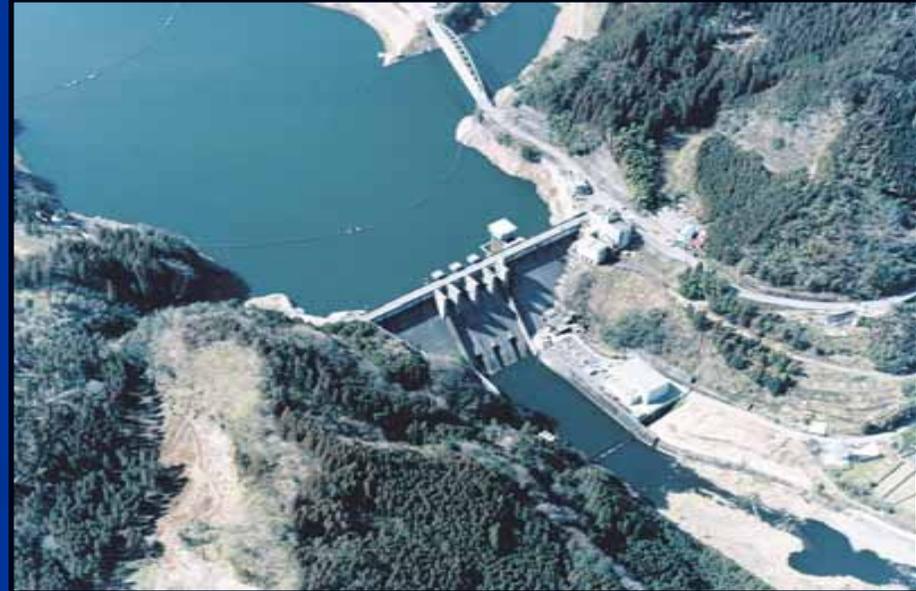
松原(まつばら)ダム

松原ダム 流量を最大  $1,860\text{m}^3/\text{秒}$  減少 ( $2,910\text{m}^3/\text{秒}$   $1,050\text{m}^3/\text{秒}$ )

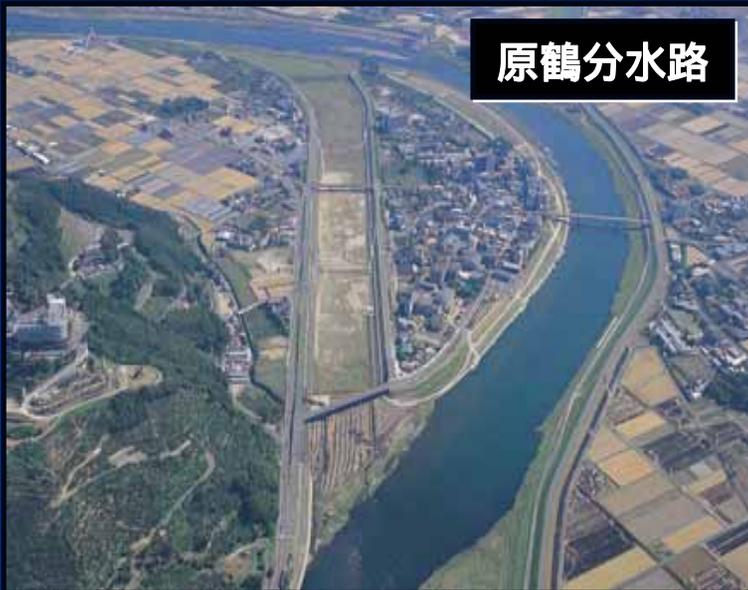
## 【分水路】

川幅が狭く、洪水疎通能力の低かった中流域の抜本的な治水対策として、昭和42年に大石分水路、昭和54年に原鶴分水路が完成。洪水疎通能力が向上。

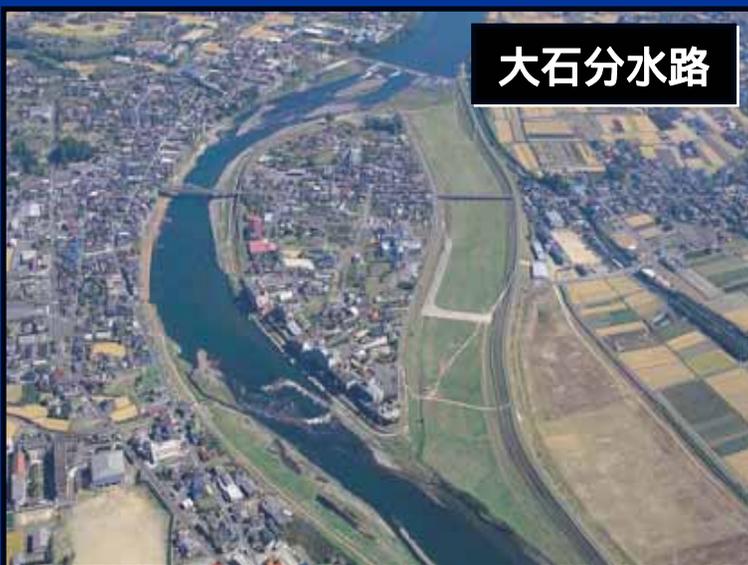
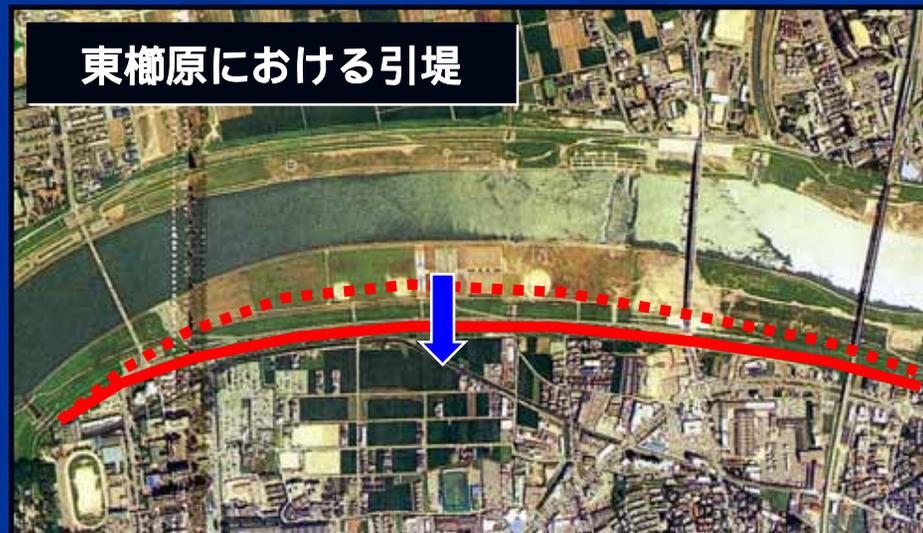
## 【引 堤】

久留米地域の治水対策として平成5年に東櫛原地区の引堤が完成。川幅が約75m拡大され洪水疎通能力が向上。
