アサリ等増殖漁場造成技術の開発(長崎県)

本報告は、長崎県雲仙市多比良地先で実施した覆砂に関して、平成17年12月までに実施した覆砂前後の調査結果について示したものです。

干潟土砂等を利用した二枚貝漁場造成技術の開発(福岡県)

海水流動促進技術の開発(熊本県)

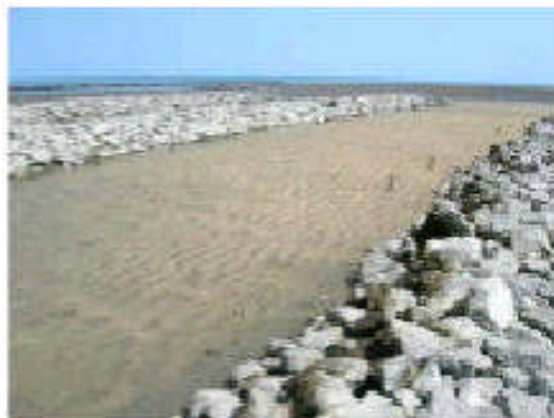
写真-1 台風通過後の状況(H17.9.16)

9月に台風14号が有明海を通過したが、捨石堤区の砂は堤間に留まっており、碎石は捨石堤あり区・捨石堤なし区とも、ほとんど移動していなかった。

9/20に鉄筋棒を設置して地盤高の変化を調査したが、2ヶ月後では±3cmの変化しかなかった。

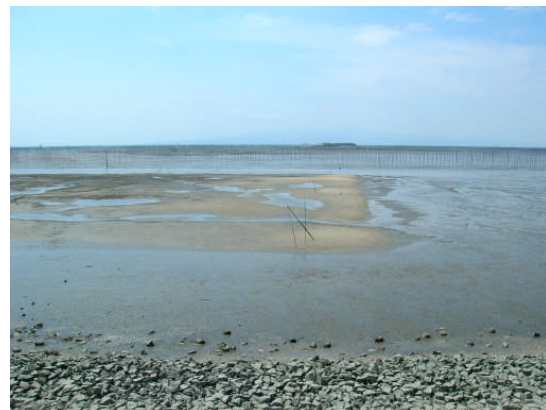
写真-1 台風通過後の状況(H17.9.15)

9月に台風14号が有明海を通過したが、覆砂域での砂の移動はほとんど確認できなかった。
