再生への取り組み

～現地試験と再生策の検討～

有明海の干潟海域環境再生へ向けた研究

熊本港東なぎさ線の調査経過
(平成17年度造成)

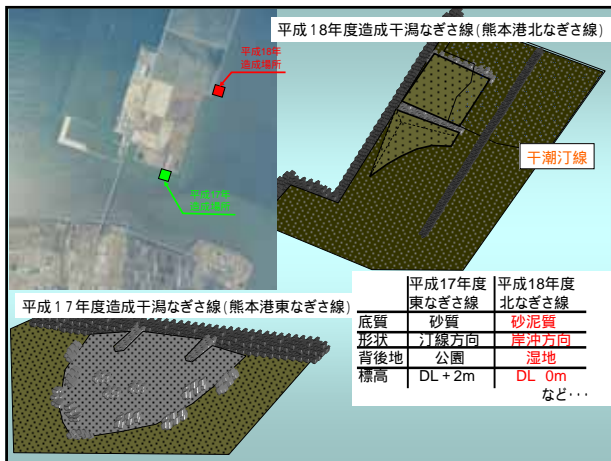
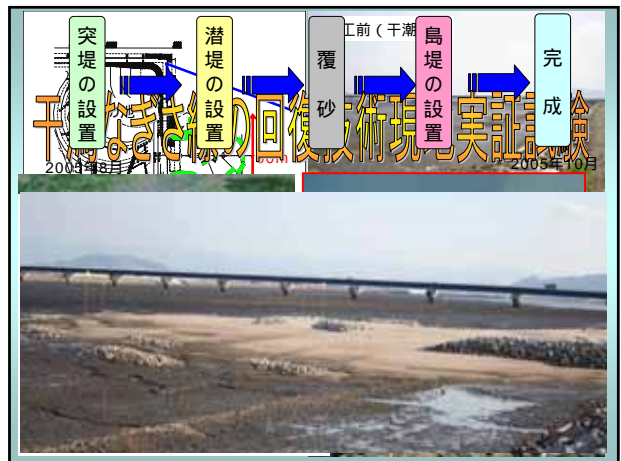
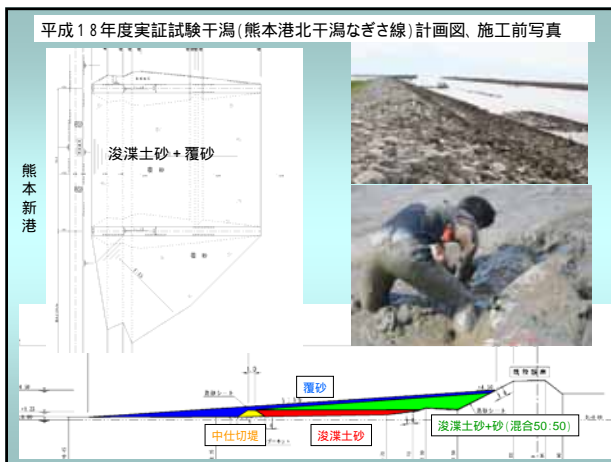
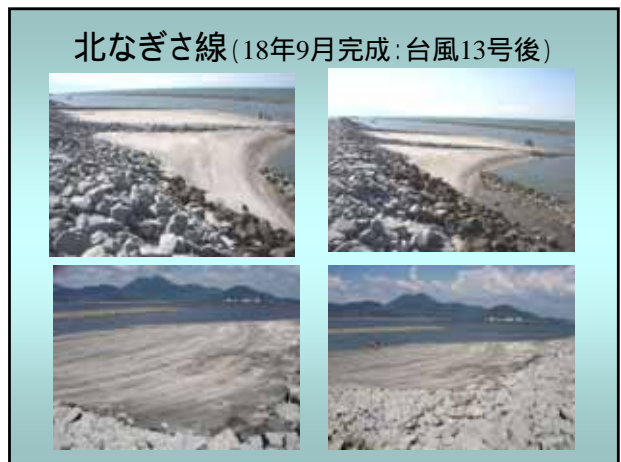
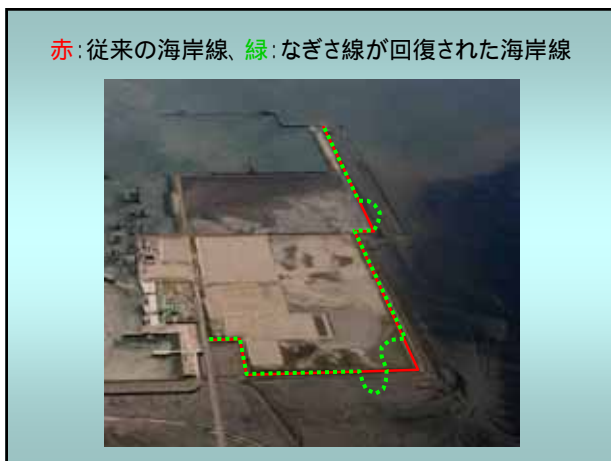
生態系回復追跡調査内容

地形調査

地盤高を計測

底質調査

柱状採泥

生物調査

定量調査

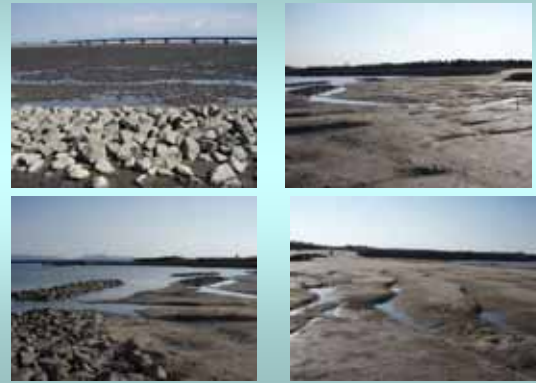
巣穴観測経過

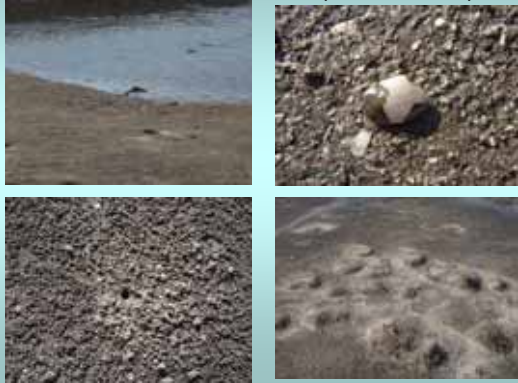
研究経過(塩生植物)
