# 有明海水産基盤整備実証調査について

平成31年1月

水産庁漁港漁場整備部計画課

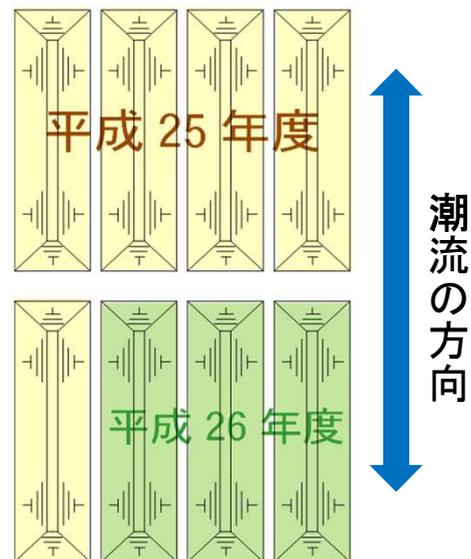
凹凸覆砂畝型工の施工図

- 平成25年度及び26年度に**凹凸覆砂畝型漁場**を福岡県大牟田沖に**8基造成**  
(当時 大牟田沖において、タイラギの立ち枯れ斃死の問題が顕在化し、新たに大牟田沖に造成)

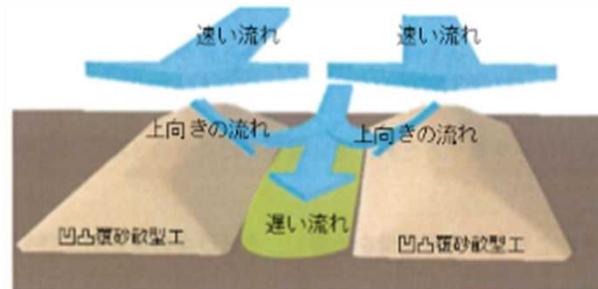
凹凸覆砂畝型工による流れの発生イメージ

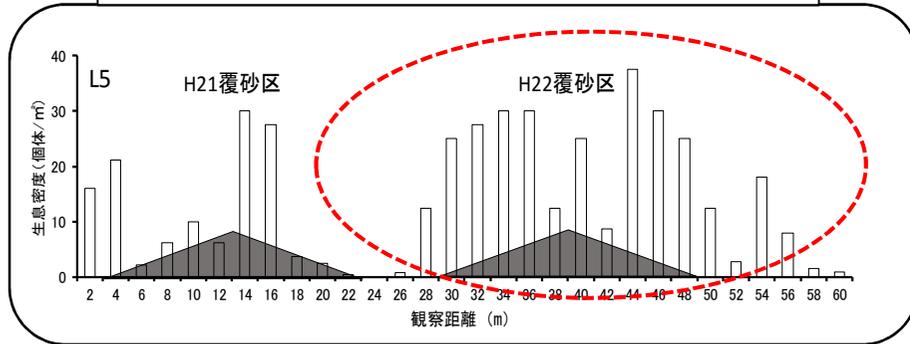
稚貝の着底および成貝の生息：  
凹凸覆砂畝型漁場の**法面部から谷部**で確認

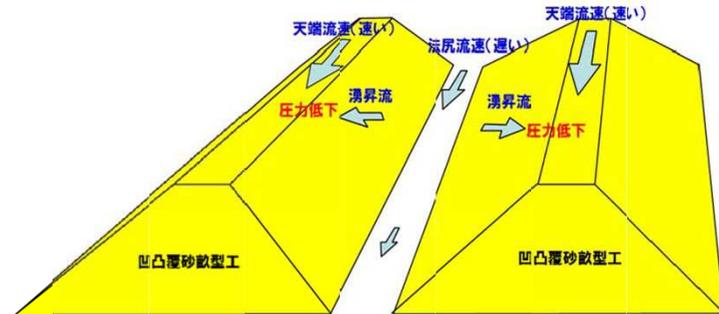
凹凸覆砂畝型の効果：  
天端部および谷部で流速の差異が生じた結果、  
複雑な流れが生じて、**シルト堆積の抑制効果**を確認

深浅測量でも造成後4～5年たっても、形状が維持されていることが確認できた。

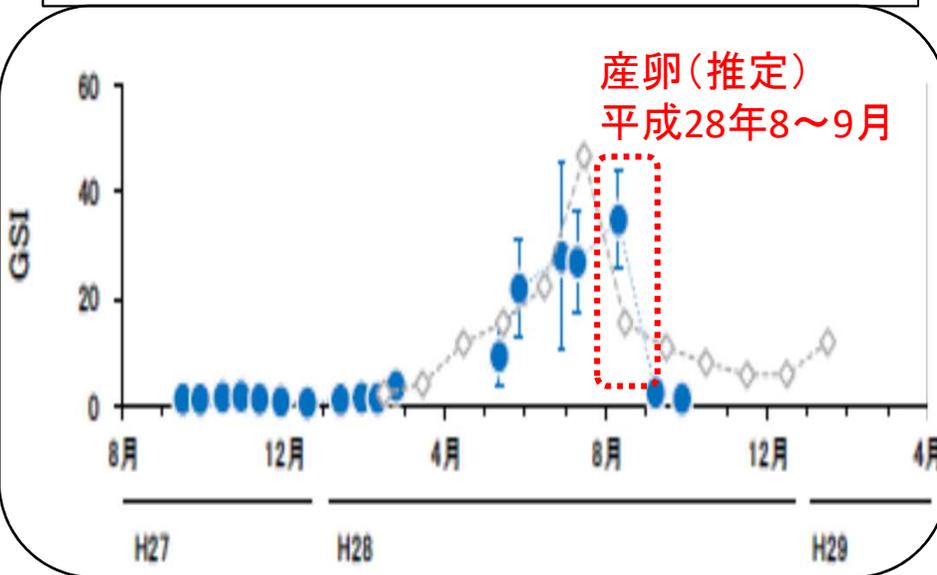
母貝団地としての可能性：  
**産卵(GSIによる推定)**を確認し、母貝としての機能を確認

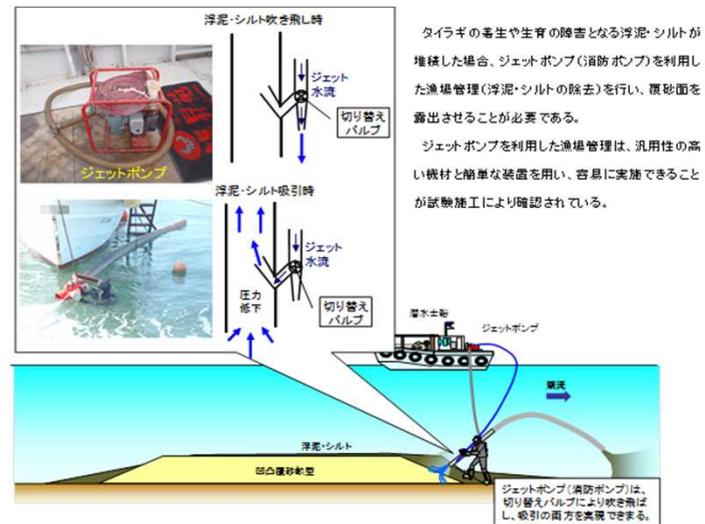
効果的な覆砂漁場の維持管理手法：  
凹凸覆砂区において、**ジェットポンプ法**により、96%の浮泥の除去を確認。手引き書としてとりまとめ。

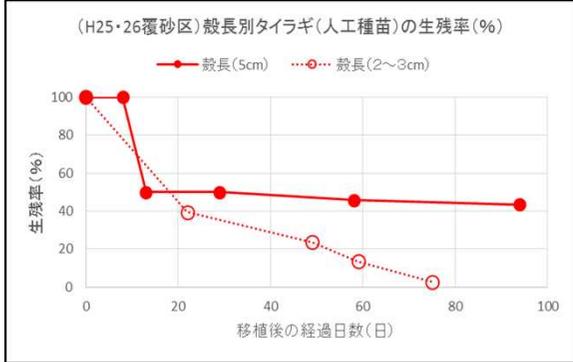
人工種苗の移植：  
殻長5cm以上に中間育成して移植すると生残率が高く生存期間が長くなった

人工種苗の移植にあたっては、殻長5cm以上で直植え方式とする

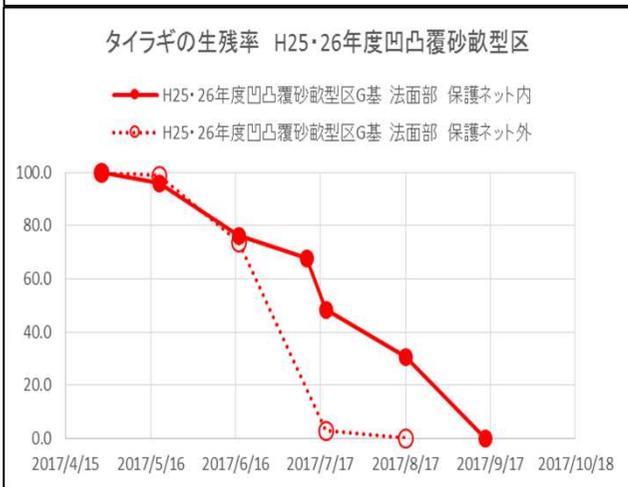
食害対策有の方が生残期間は長かったが、結果として最終的な生残は確認できなかった。  
→ 食害以外の原因?

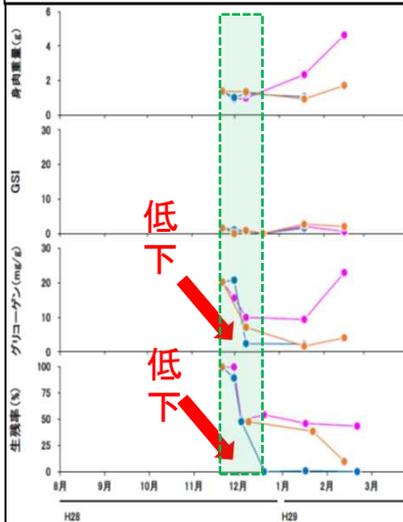
図 5.93 28年産人工種苗(殻長5-6cm)の生息状況の季節変化

クロロフィルa量は、へい死期間中は概ね2 $\mu\text{g/L}$ を上回っていた。→ 餌不足ではない?  
濁度は、へい死期間中は試験区間で差があり、20FTUを超える期間が長い試験区では生残率が低い結果となった。→ 摂餌に影響?

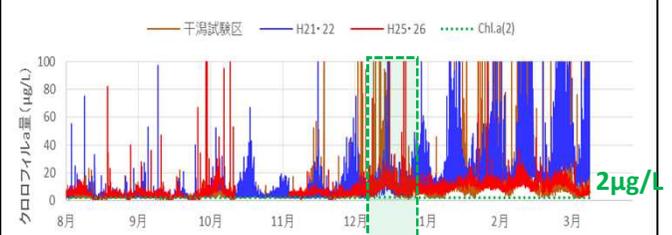
### クロロフィルa量( $\mu\text{g/L}$ ) (2016.8.1~2017.3.13)

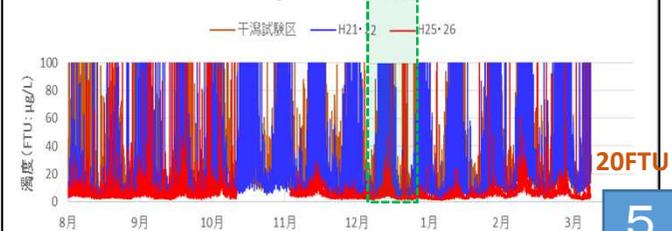
### 濁度 (FTU:mg/L) (2016.8.1~2017.3.13)

底層の濁度上昇に伴う摂餌活動の低下による摂餌量の減少
