有明海南部海域及び八代海における 藻場・干潟分布状況調査の結果について

令和2年7月
環境省

調査概要

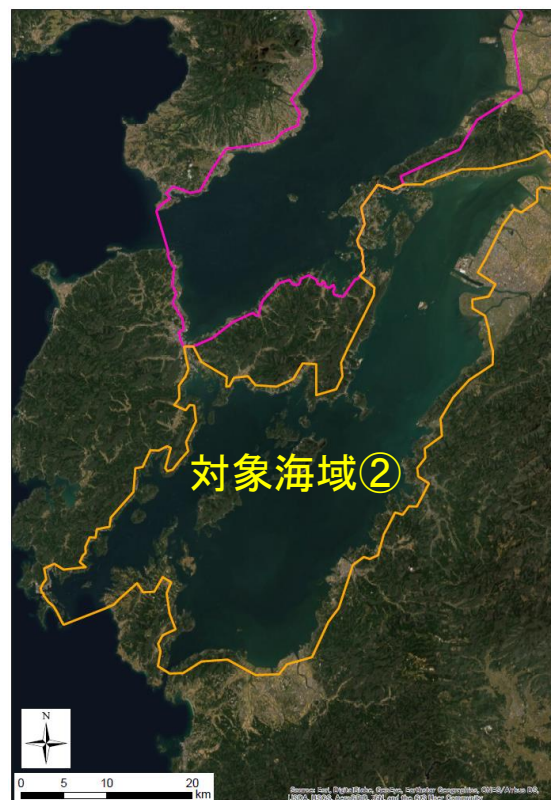
平成31年度藻場・干潟分布状況調査の対象範囲

対象海域：②八代海海域（熊本県宇土郡三角町と上天草市大矢野町を結ぶ天門橋、同町と上天草市松島町を結ぶ大矢野橋、同町中の橋、前島橋、松島橋、本渡市瀬戸大橋、天草下島と天草市下須島を結ぶ通天橋、天草市下須島南東端と鹿児島県出水郡長島町小浜埼を結ぶ線、同郡東町と阿久根市を結ぶ黒之瀬戸大橋及び陸岸により囲まれた海面）

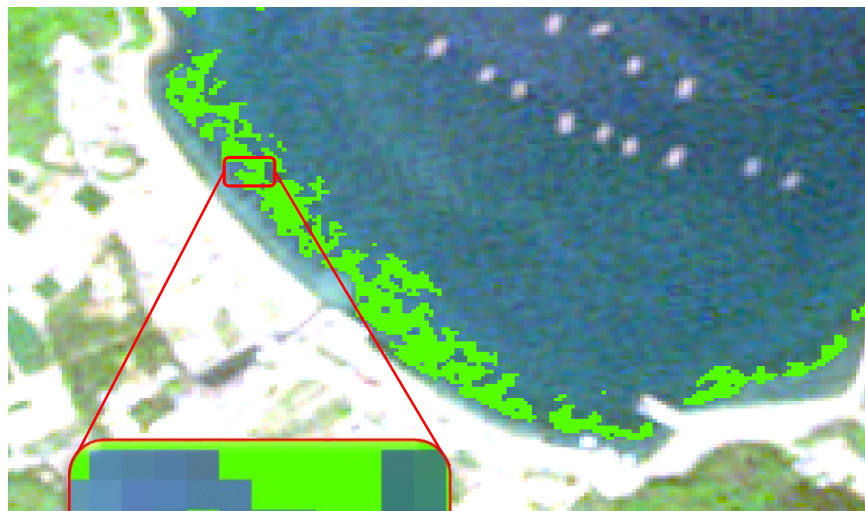
画像解析による分布域

現地調査データを活用し、画素(3m×3m)ごとに藻場・干潟の有無を分析

画素(3m×3m)ごとに抽出可能であり、詳細なデータが得られます。
