有明海南部海域及び八代海における 藻場・干潟分布状況調査の結果について

令和2年7月
環境省

調査概要

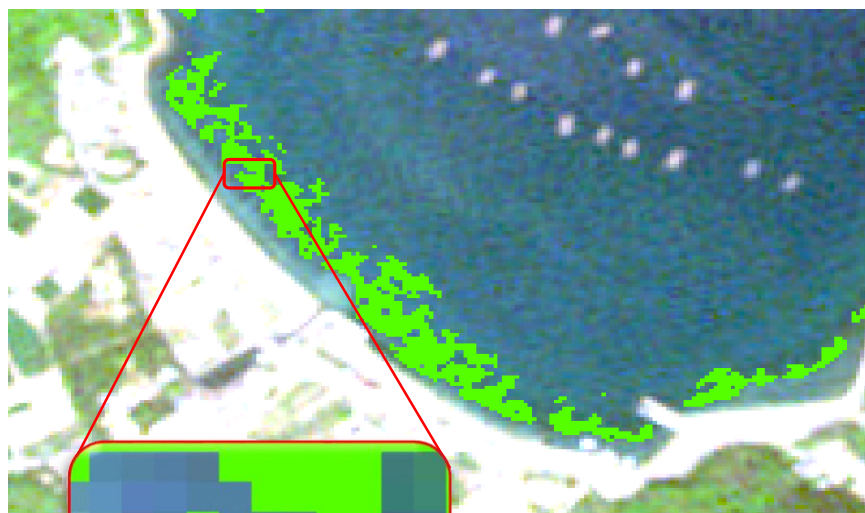
画像解析による分布域

現地調査データを活用し、画素(3m×3m)ごとに藻場・干潟の有無を分析

画素(3m×3m)ごとに抽出可能であり、詳細なデータが得られます。

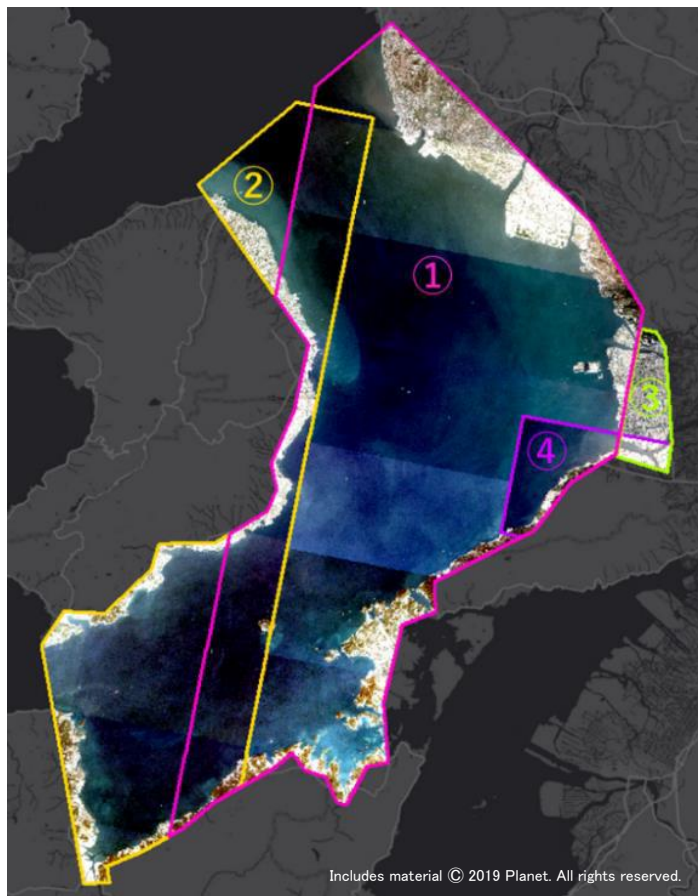
取得衛星画像: Planet (解像度: 3m × 3m)

取得画像の特徴: 低潮位であり雲量の少ない画像

- ①2019年4月6日10:28(潮位353.4cm)
- ②2019年4月6日10:36(潮位347.8cm)
- ③2019年2月6日10:36(潮位347.8cm)
- ④2019年4月18日10:33(潮位275.5cm)

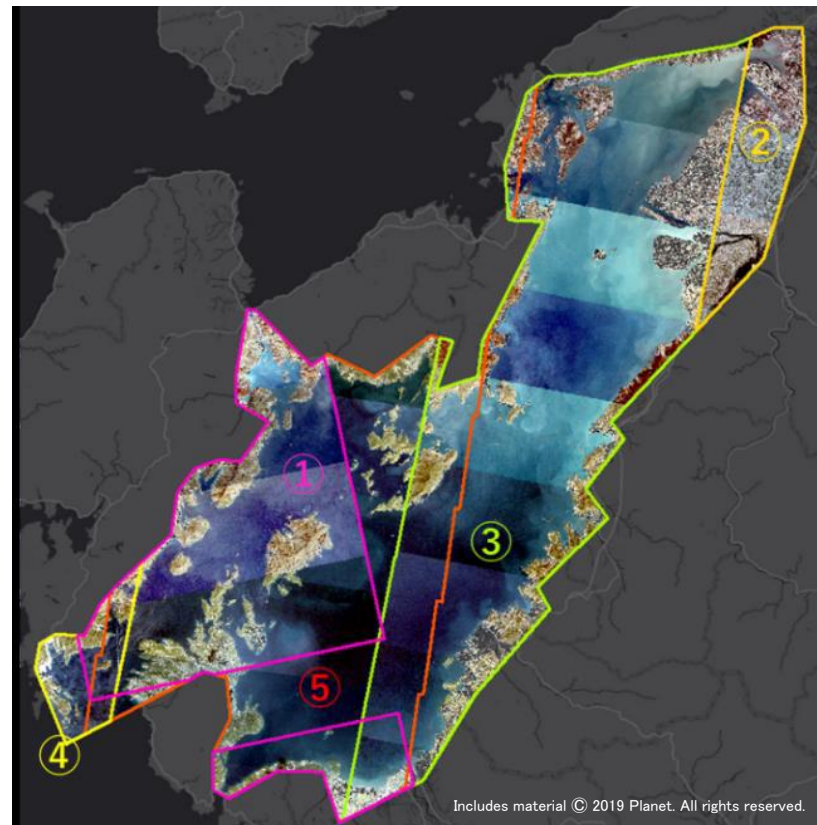
- ①2019年4月4日09:57(潮位314.8cm)
- ②2019年4月4日10:35(潮位277.4cm)
- ③2019年4月4日10:36(潮位276.4cm)
- ④2019年4月4日10:38(潮位274.4cm)
- ⑤2019年4月18日10:36(潮位260.2cm)

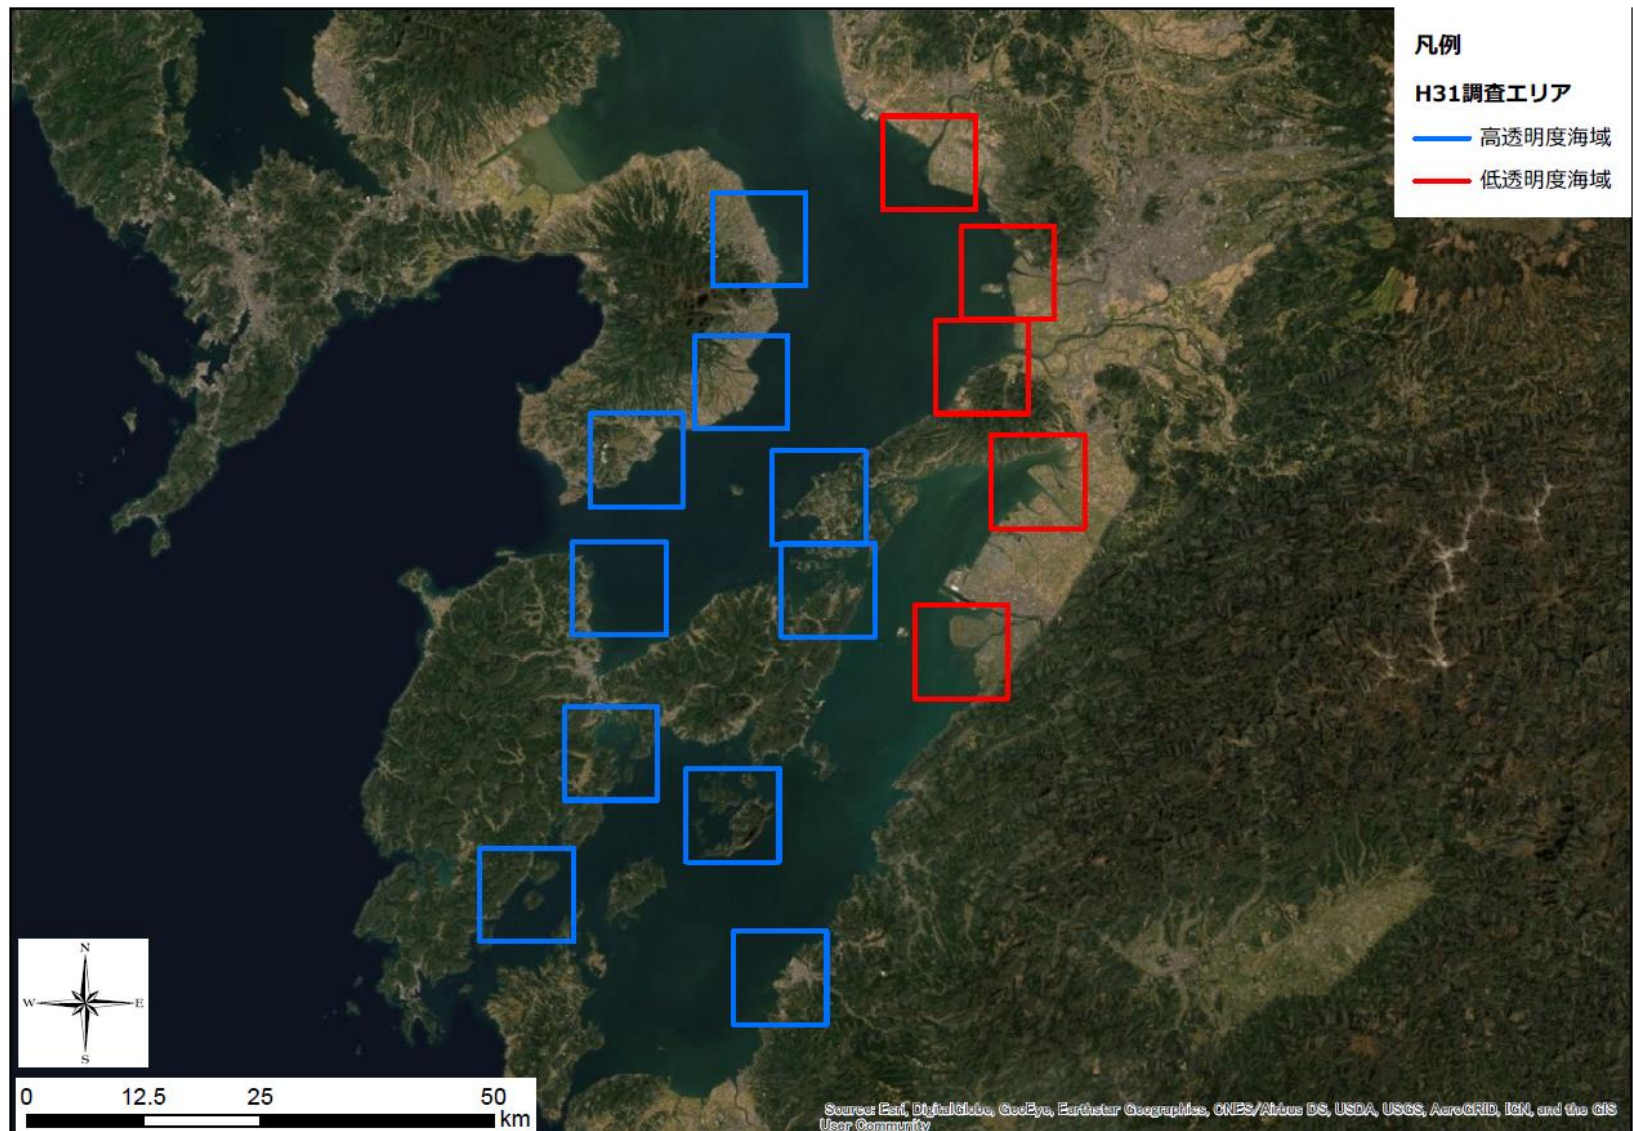
• 有明海南部海域、八代海を高透明度海域、低透明度海域の全15地域に区分し、現地調査を実施しました。

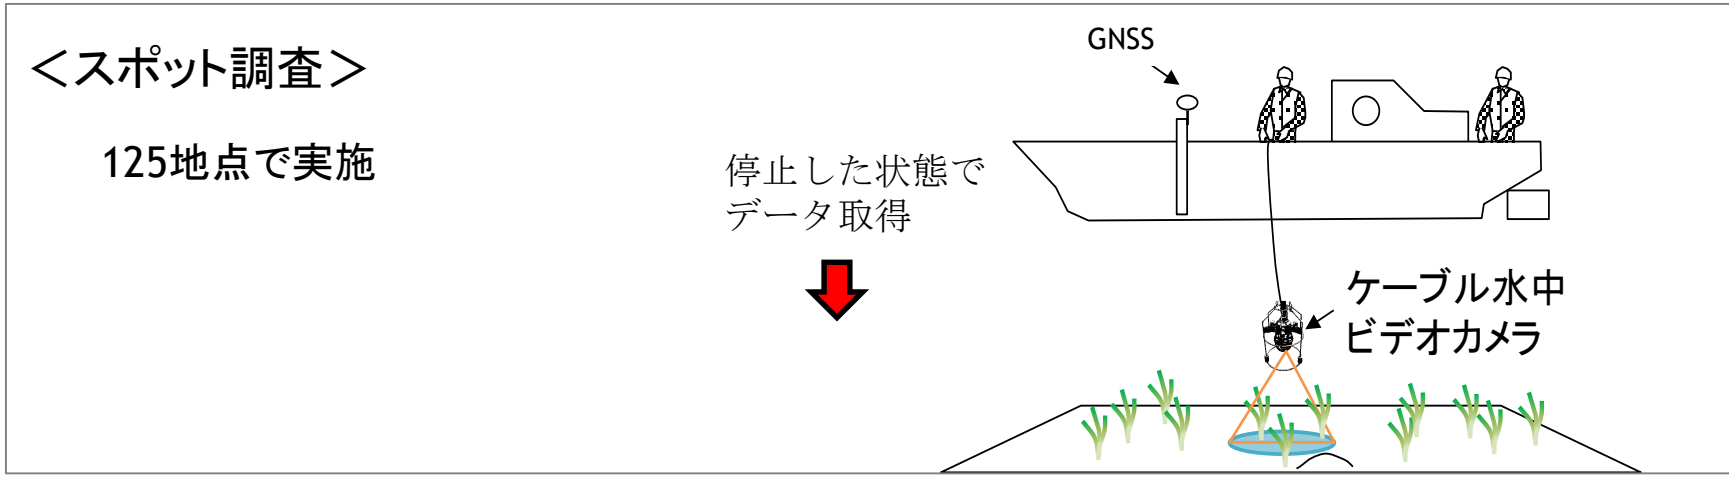
- 高透明度海域とは異なる機器を使用し、海藻草類の有無及び水深を現地で確認しました。(実施時期:令和元年8月17日~9月2日のうち10日間)
- ライン調査で特異な反応があった地点について、スポット調査を実施しました。

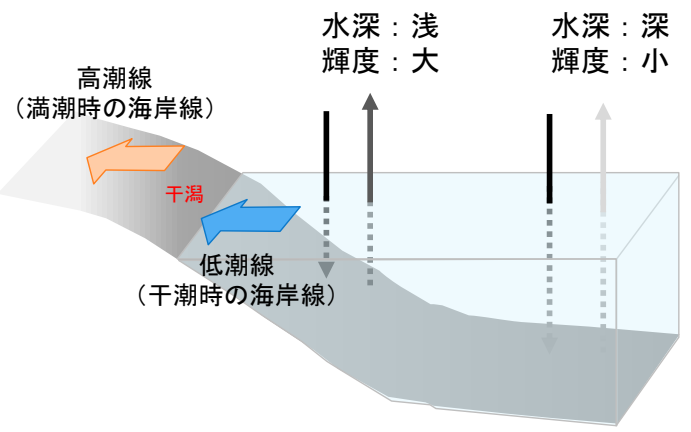
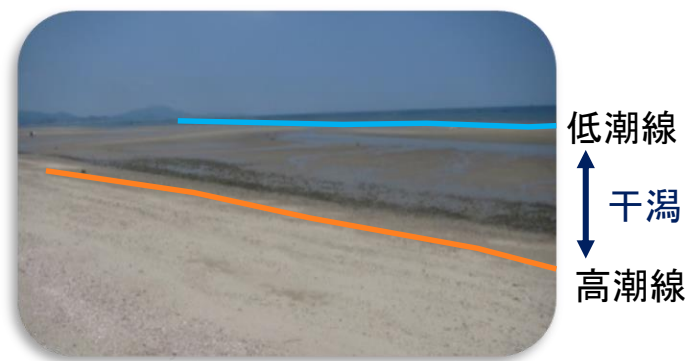
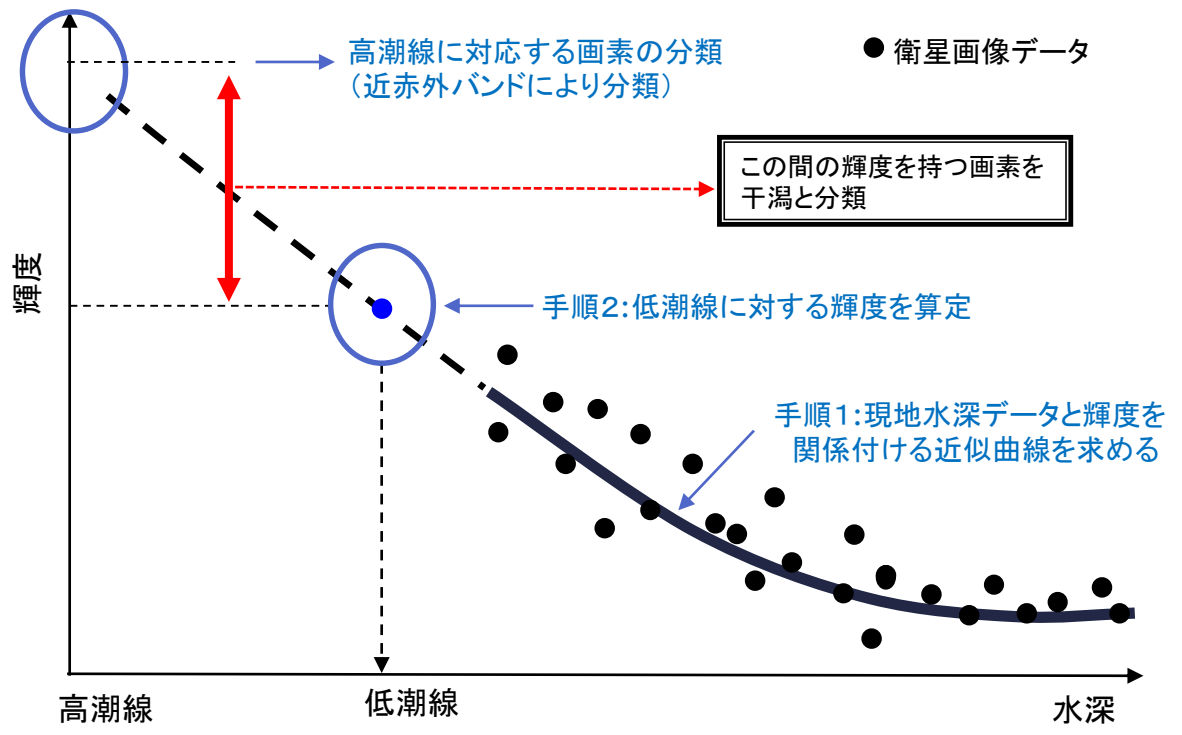
高潮線(満潮時の海岸線)と低潮線(干潮時の海岸線)に囲まれた干出域が1ha以上で、移動しやすい底質(砂、礫、砂泥、泥)である地形。ただし、河口干潟については、河口から第1橋までを対象とした。

高潮線は、近赤外バンドの衛星画像解析(水分の有無から判別)から分類
 低潮線は、水深と輝度(光の明るさ)の関係から、低潮線の輝度を算定
 高潮線と低潮線の間を干潟として分類

・ 現地調査データと衛星画像情報を比較して画像解析を行い、干潟に該当する輝度の画素を干潟として分類する方法を用いました。

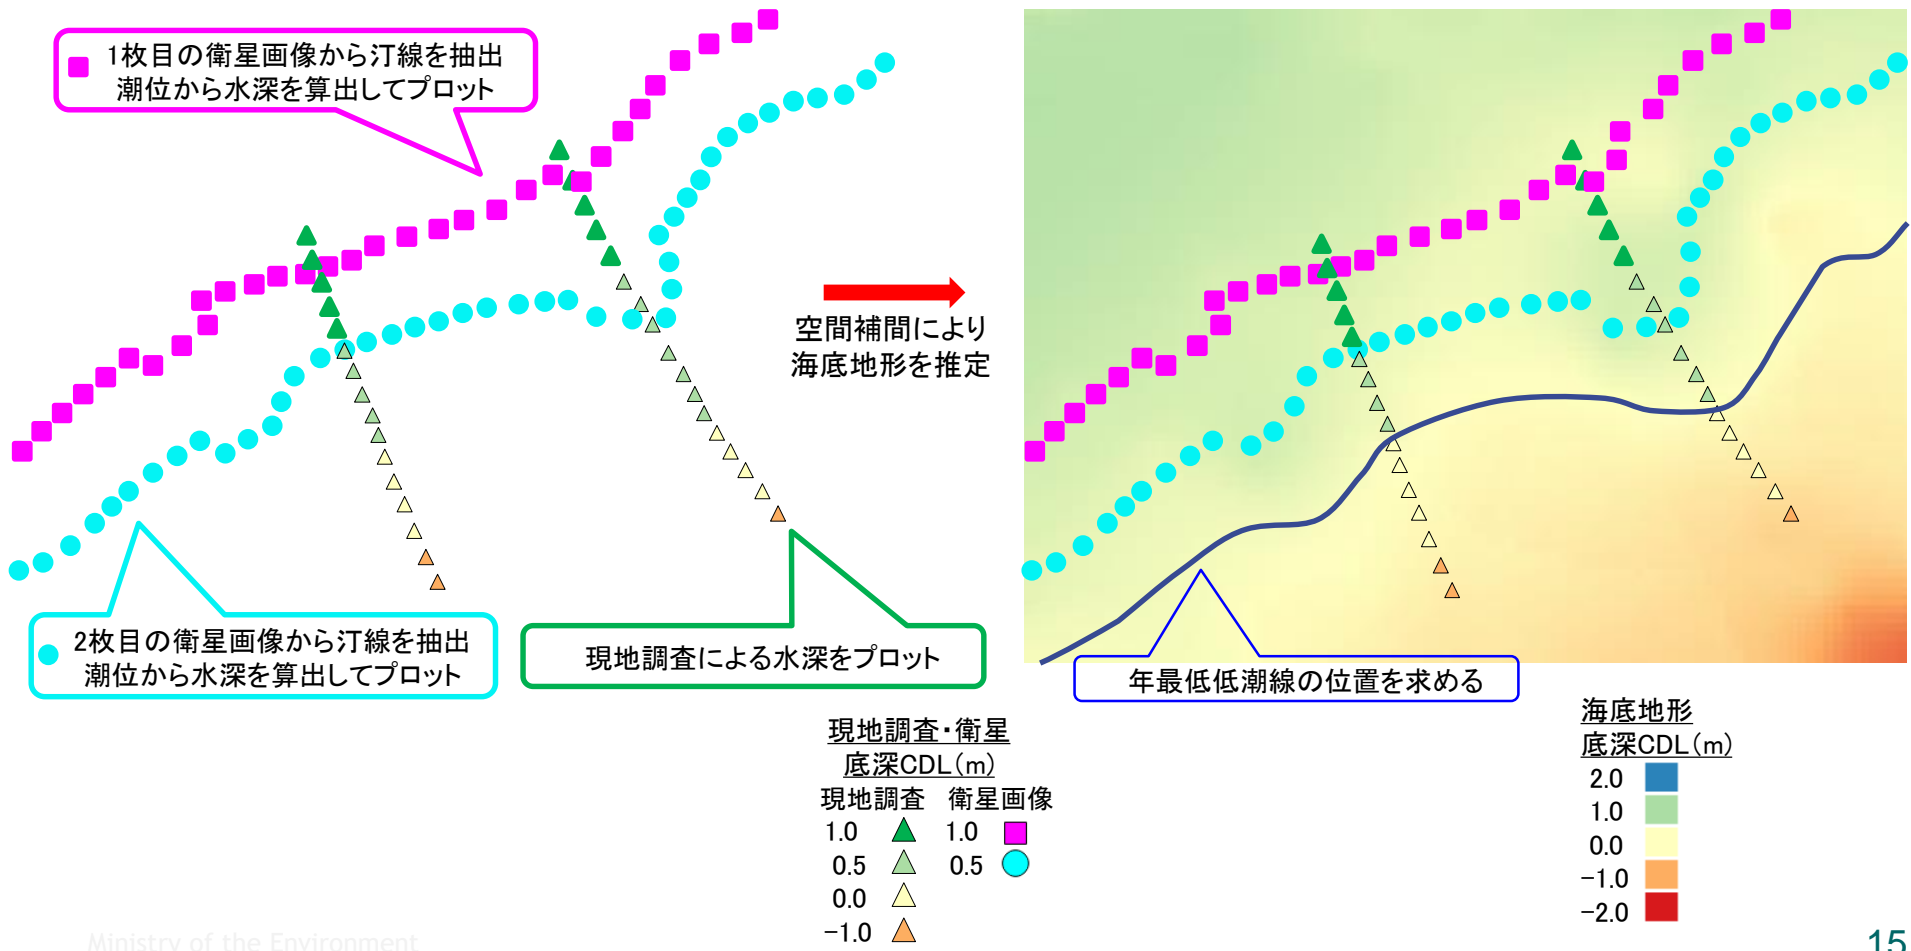
・有明海南部・八代海の一部は低透明度であるため、輝度による分析に加え、潮位の異なる2枚の衛星画像と現地調査により取得した水深のデータを元に、空間補間により低潮線の位置を定めました。

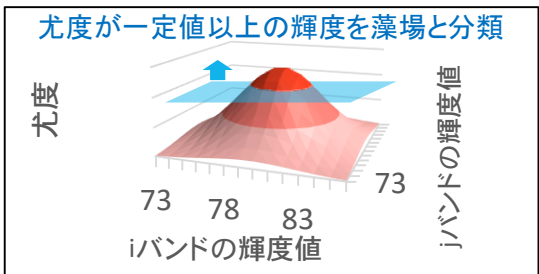
③輝度と尤度(藻場である確率)の関係を整理

藻場に該当する輝度の範囲を抽出するため、それぞれの波長帯の輝度を変数とする、輝度と尤度の関係を整理。

※右図はイメージのために、iバンドとjバンドの2種類の波長帯を変数としているが、実際には3種類の波長帯の輝度を変数としている。
