# 国営干拓環境対策調査(底質環境調査)について

令和2年7月

農林水産省農村振興局

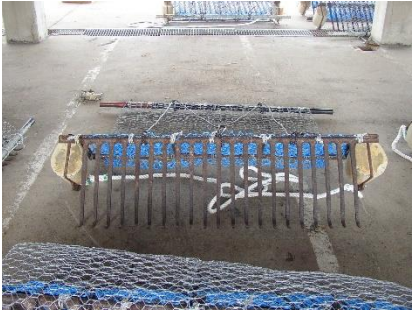
貝桁（かいけた）

- 底質攪拌は、幅1.5m程度に20本程度の爪を設置した「貝桁（かいけた）」と呼ばれる器具を漁船で曳航。
