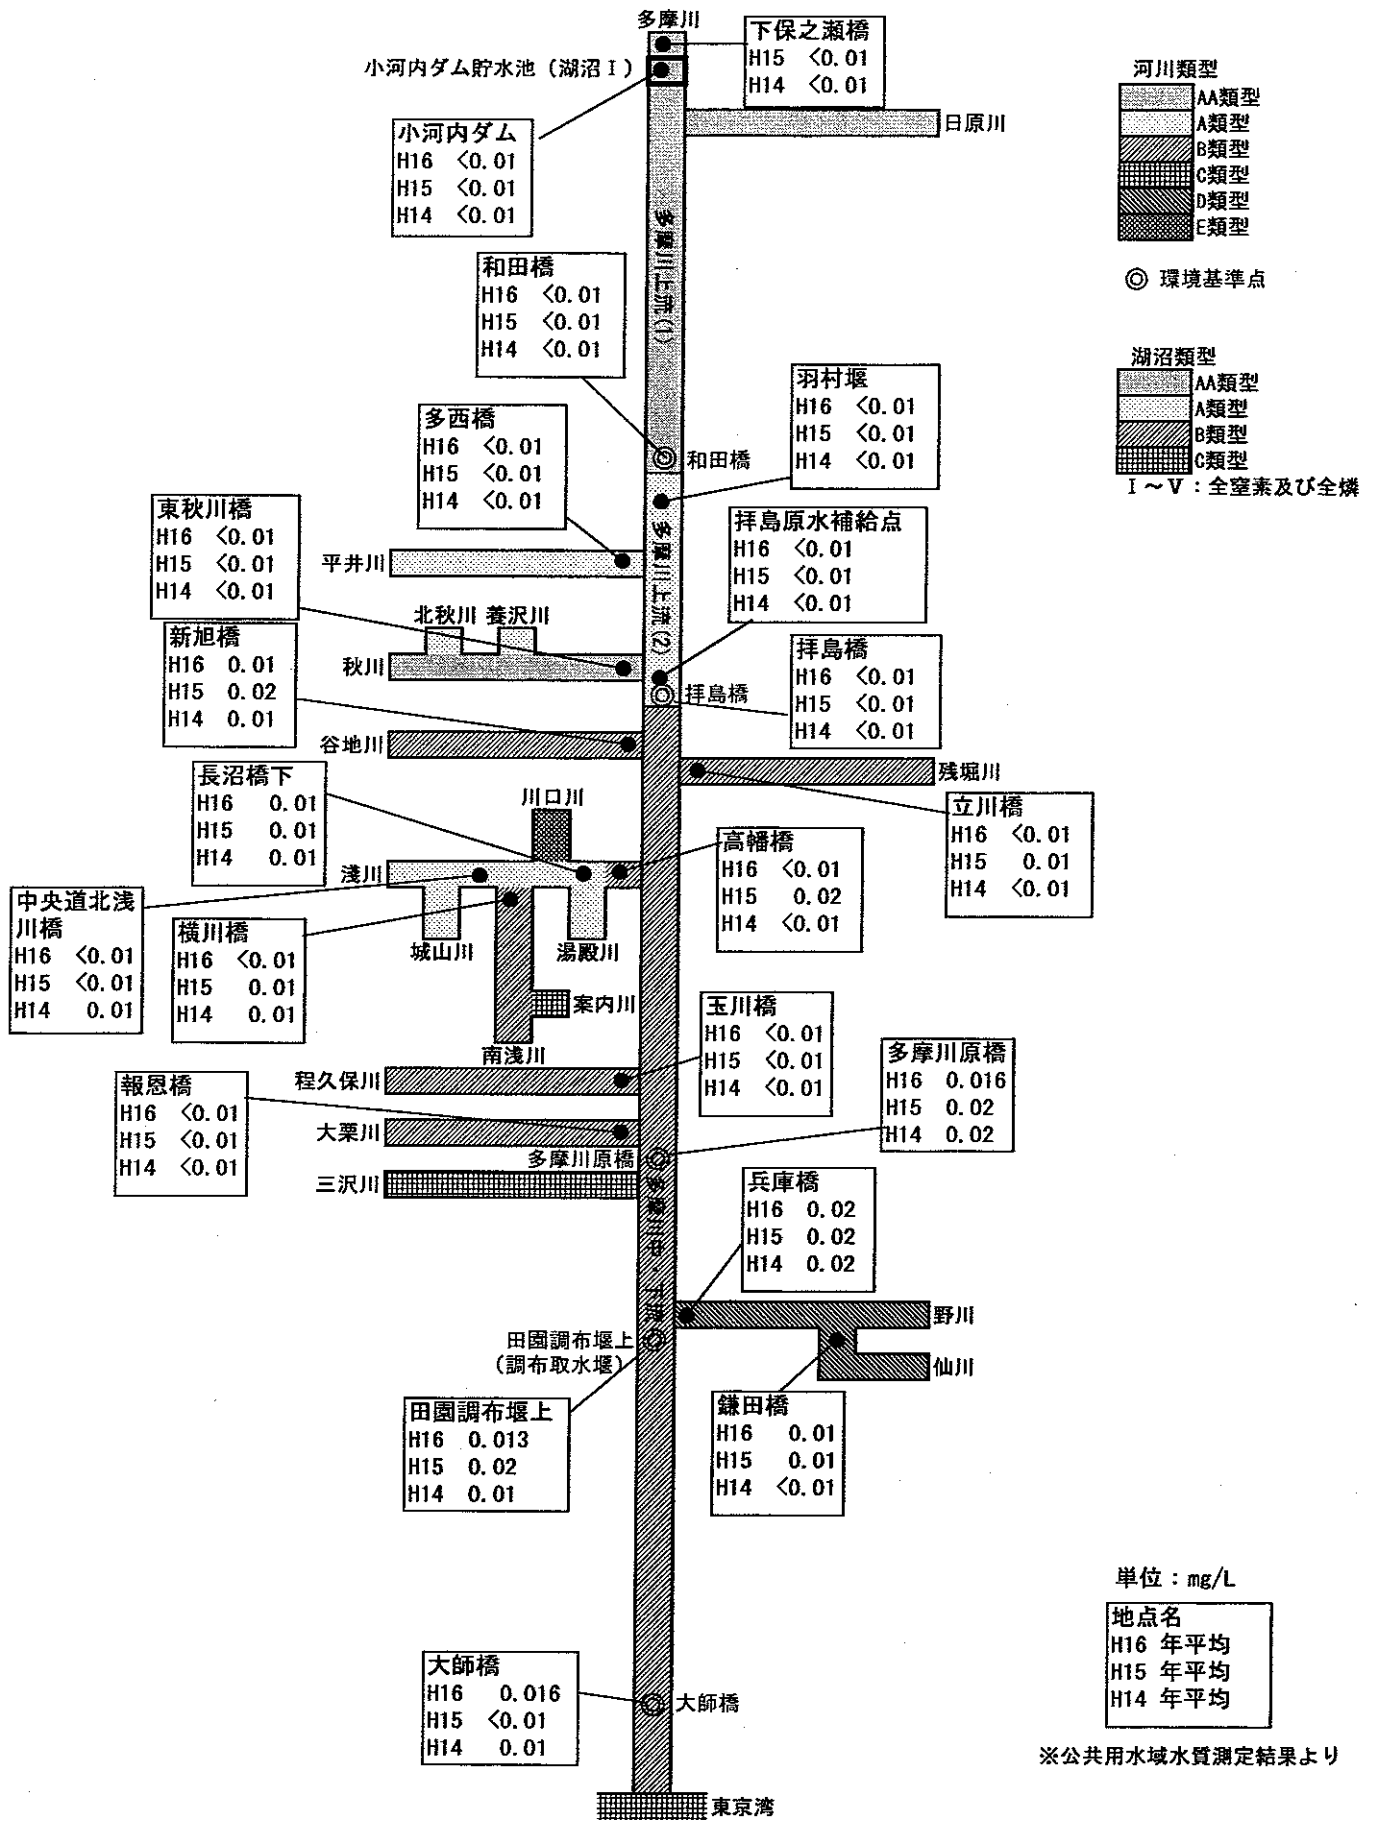
図2.5 多摩川亜鉛検出状況
