社会資本整備審議会建築分科会アスベスト対策部会（第6回）  
（平成24年9月3日）配付資料（抜粋）

- 建築物におけるアスベスト対策の経緯
- 建築物調査者の育成プログラムについて
- 今後の検討課題について（案）

# アスベスト対策部会(再開後)のこれまでの検討経緯と今後の課題について(案)

## 建築物調査者の育成プログラムについて

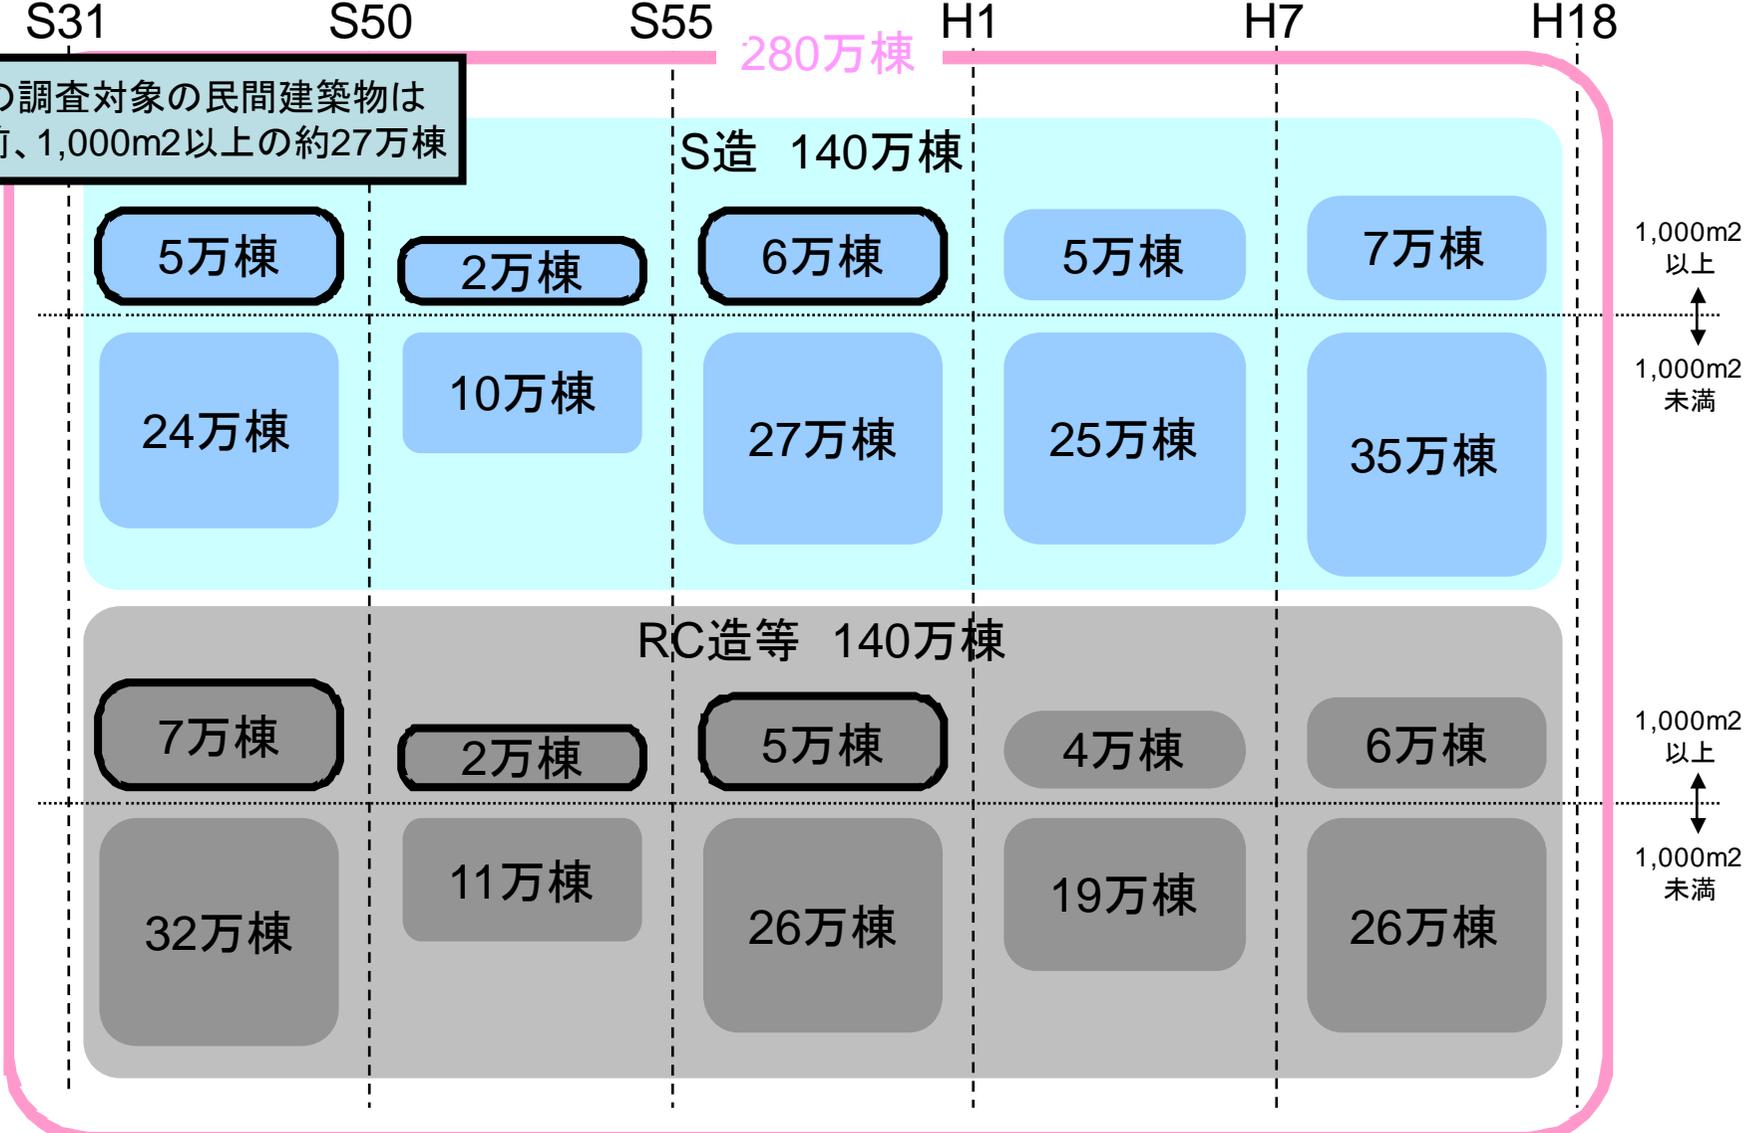
現在の調査対象の民間建築物は  
H1以前、1,000m<sup>2</sup>以上の約27万棟

「木造」・「戸建住宅」・「公共建築物」 約3,300万棟

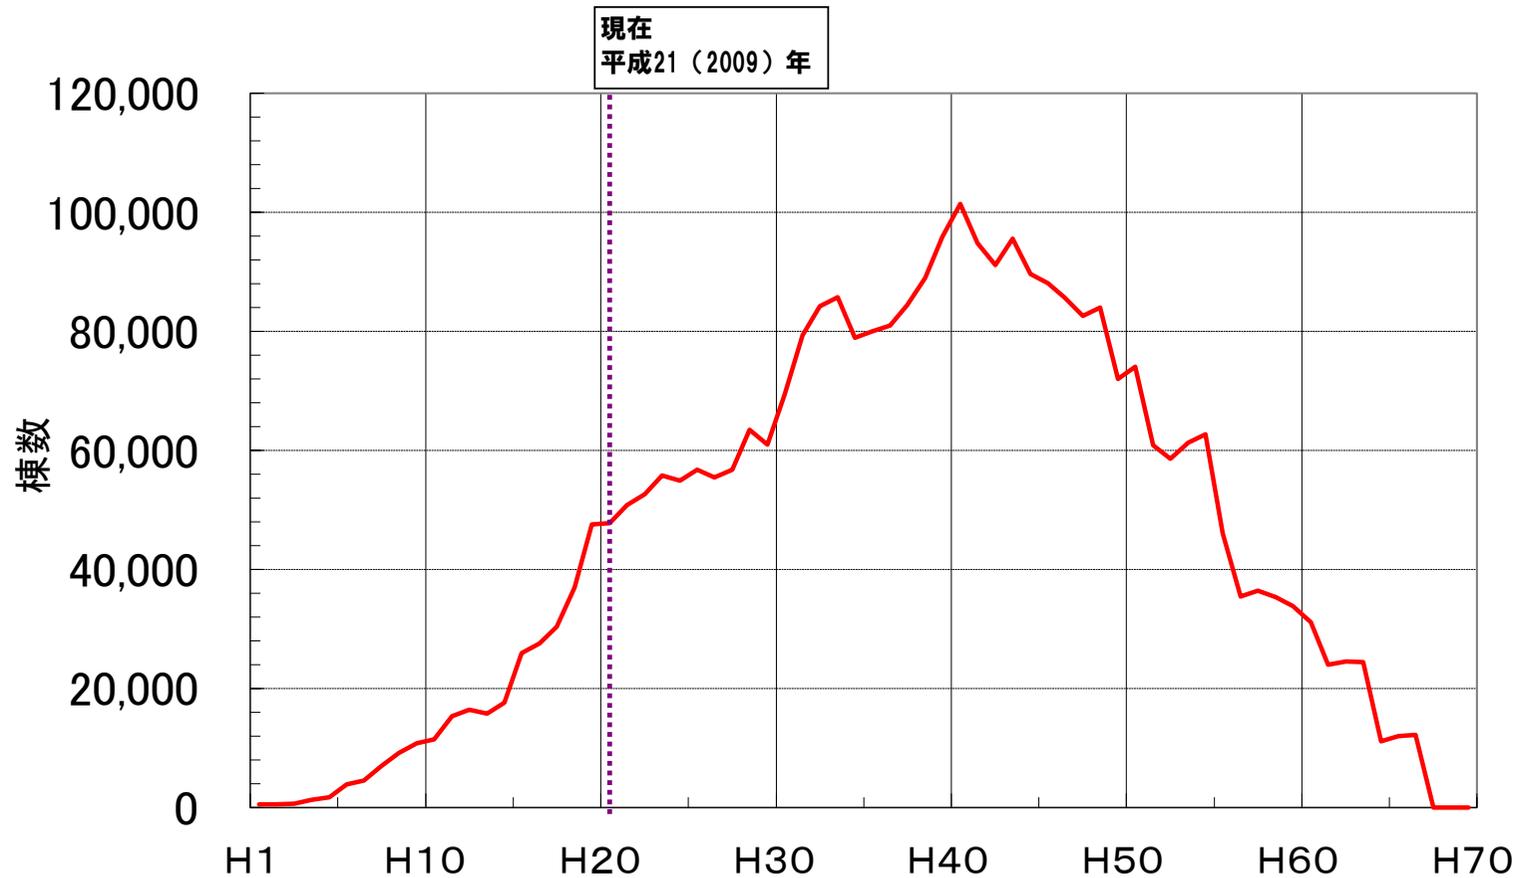
# 民間建築物の年度別解体棟数（推計）

- ・対象建築物は、0.1重量%以上のアスベストを含む可能性のある民間建築物とした。
- ・建築物は、以下の耐用年数で解体されるものとした。

耐用年数 (年)	RC構造		S造	
		住宅	47	住宅
	事務所等	50	事務所等	38

- ・ 平成 17 年 7 月より、昭和 31 年から平成元年までに施工された民間建築物のうち概ね 1,000m<sup>2</sup> 以上の大規模な建築物を調査対象、吹付けアスベスト及びアスベスト含有吹付けロックウール（以下「吹付けアスベスト等」という。）を調査対象建材とした調査が実施されており、最新の平成 21 年 3 月 16 日時点の報告によれば、調査対象建築物の数は約 27 万棟である。
- ・ 一方、床面積 1,000m<sup>2</sup> 未満の民間建築物及び平成 2 年以降 0.1 重量%の規制が行われた平成 18 年までに施工された民間建築物にも対象を拡大するとすると、吹付けアスベスト等の使用が稀である戸建て住宅や木造の建築物を除外しても、調査対象となる建築物は約 280 万棟と推計される。
- ・ これら約 280 万棟の民間建築物について、減価償却資産の耐用年数等に関する省令に基づき、耐用年数を、住宅（鉄骨造）が 34 年、住宅（鉄筋コンクリート造）が 47 年、非住宅（鉄骨造）が 38 年、非住宅（鉄筋コンクリート造）が 50 年とし、耐用年数経過後直ちに建築物が解体されると推計すると、現在から約 20 年後の平成 40 年前後に解体のピークが訪れると推計され、そのピーク時の解体棟数は、平成 21 年現在の約 2 倍と推計される。

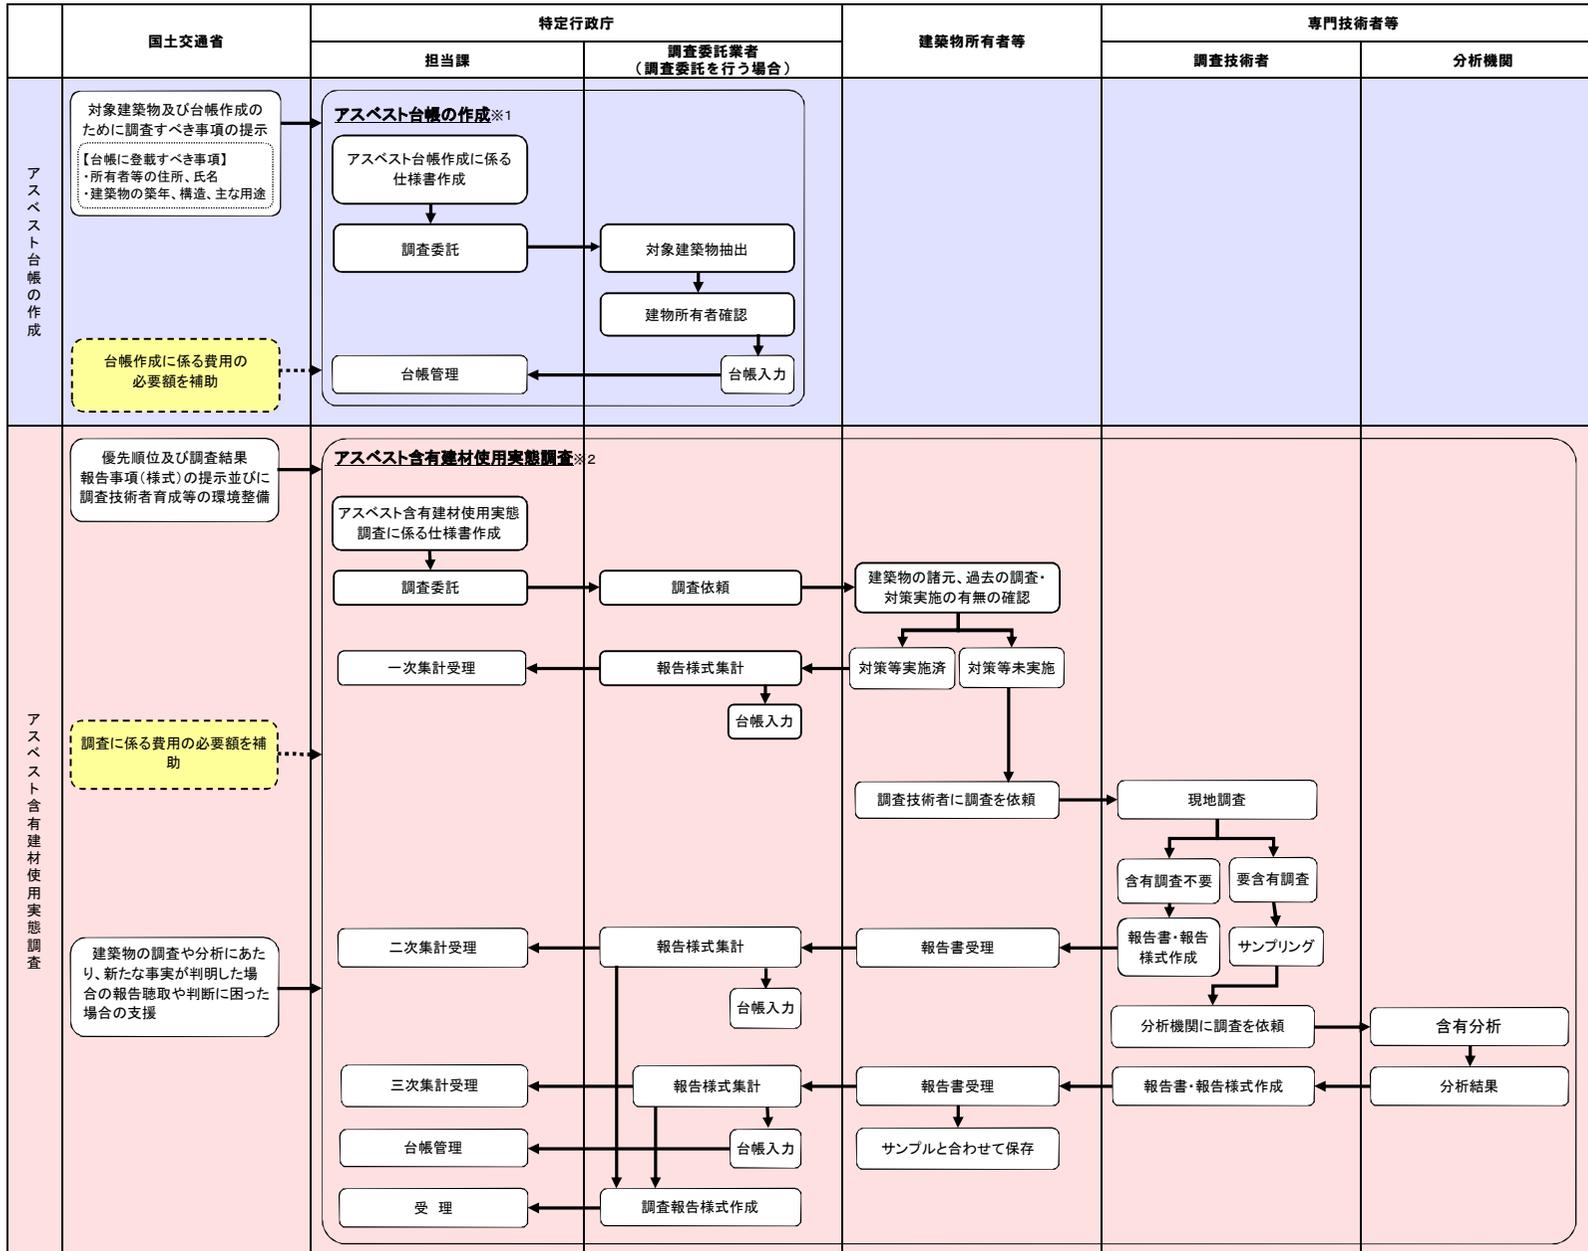
**民間建築物のアスベスト対策（調査）に係る全体フロー（たたき台）**  
 （第5回アスベスト対策部会資料3別紙8）

これまでの調査実績や調査に従事する技術者からの報告等を踏まえ、今後民間建築物におけるアスベストの詳細調査を実施するにあたって、標準となる調査の流れを整理すると、以下のようになると考えられる。

※1 アスベスト台帳は、木造建築物及び戸建住宅以外の民間建築物について順次作成する。  
 ※2 使用実態調査は、吹付けアスベスト等を基準に優先順位付けを行うが、これまでの調査実績を踏まえ、吹付けアスベスト等のみならず保温材等を含めたレベル1及び2を対象とすることも考えられる。

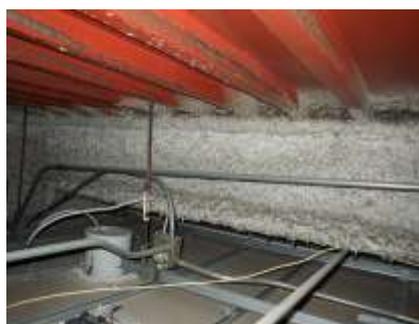
実地研修会場の様子  
(2 階事務室天井裏の吹付け材が使用されている部位)

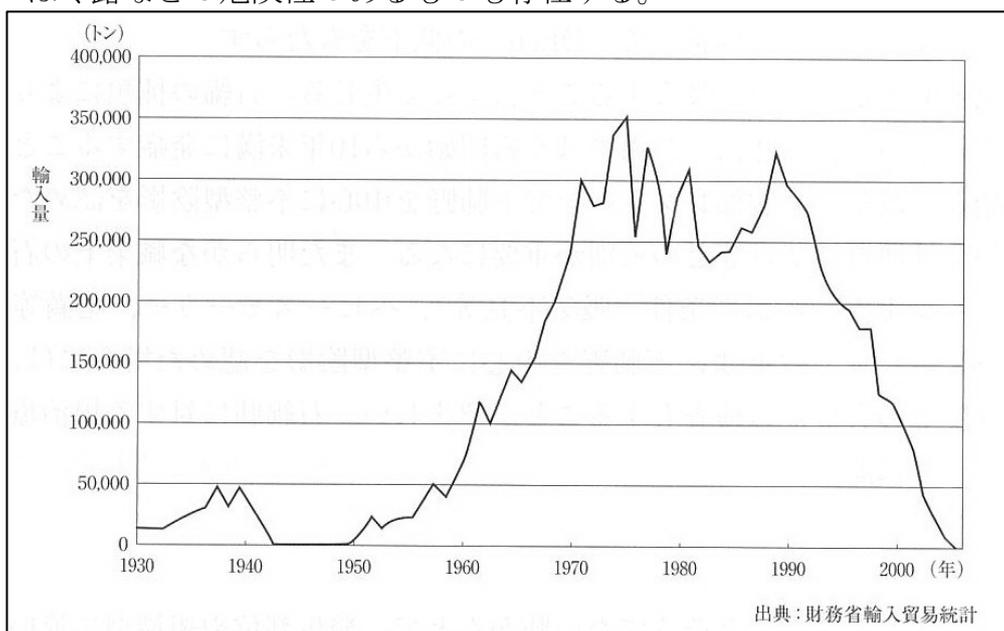
図 1.1 石綿輸入量推移のグラフ

石綿は、アスベストともいわれる蛇紋石や角閃石に含まれる鉱物の一種で、天然に産出する発がん性物質である。建築物にも多く使用されてきており、これらを維持管理する上で、しっかりとリスクを評価し、評価結果に応じて適切に管理・除去しなければならない極めて高いハザードである。国内でもわずかに産出されたが、その大半はカナダや南アフリカなど海外から輸入された。図 1.1 に石綿の輸入量の推移を示す。石綿は数多くのメリットを総合的に有していることから、長い間非常に多岐にわたって利活用され近代の我が国の発展に重要な役割を担ってきた。その大半は建築物に使用され、耐火材料としての利用では多くの尊い生命を守り、財産を保全することに寄与した。

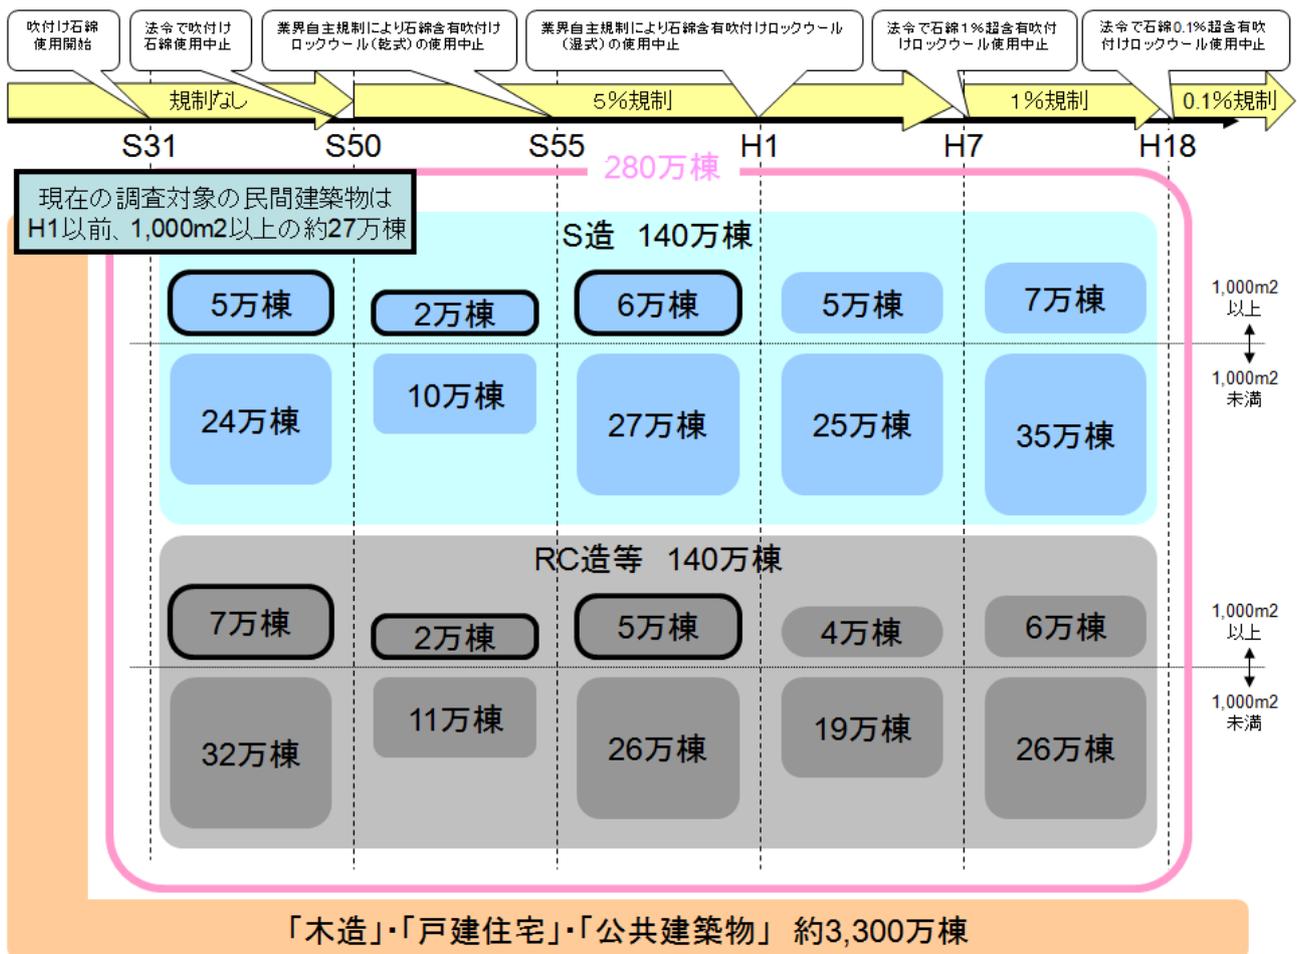
図 1.2 調査対象となる建築物の全体像

調査対象となる建築物の建築時期、規模、構造別の全体像は、図 1.2 のとおり推計されている。戸建住宅や木造住宅（約 3,300 万棟）への石綿の利用は少ないとみられることから、優先的な調査対象からは除外し、鉄骨造（以下「S造」）や鉄筋コンクリート造（以下「RC造」）の建築物およそ 280 万棟を優先的な調査対象とすることが考えられ、その中でも、吹付け石綿などに対する規制などの経緯や飛散した場合の健康被害への影響の大きさなどに着目して、建築時期の古い建築物、未成年が長く滞在する建築物、災害時の緊急利用が求められる建築物を優先的な調査対象とすることが考えられる。

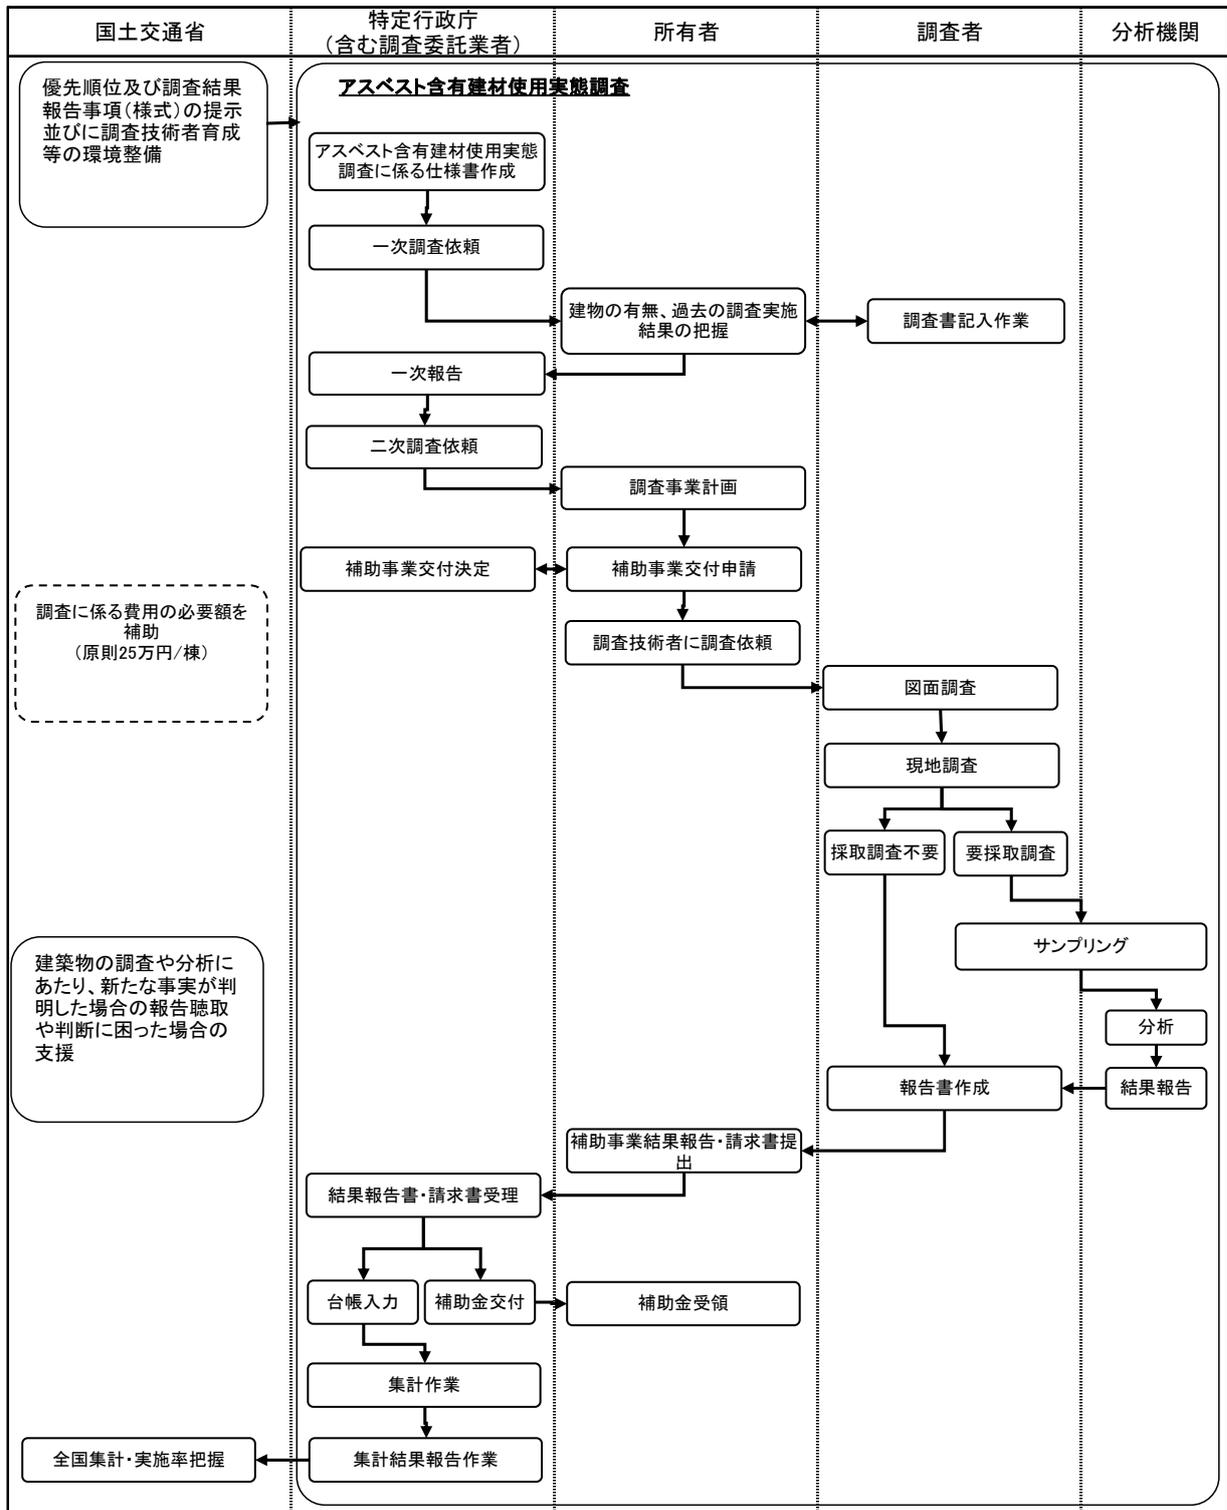
図 1.3 アスベスト調査の流れ(例)

建築物における石綿含有建材の使用状況調査に関わる関係者それぞれの役割および調査の流れの例を図 1.3 に示す。建築物に使用された石綿の調査は、建築物の所有者などが主体となって行う。国土交通省は、調査を推進するため地方公共団体を通じた支援制度を用意しており、地方公共団体でも補助制度の整備が進みつつある。調査には石綿含有建材に関する多くの知識が必要となるが、建築物の所有者などが自ら精確に調査を実施することは極めて困難であることから、国と地方公共団体は、調査者もしくはこれと同等以上に石綿や建築に関する深い知識や技術を有する者が関与した調査のみを補助事業の対象とすることが考えられる。

調査者は、建築物の所有者からの委託によって実際の調査を進めることとなる。建築物調査においては、まず建築物の所有者や建物管理委託業者などから竣工年、改修履歴などの情報を入手する。次いで設計図や竣工図などの図書類の調査（図面調査）を実施し、現地調査時の確認ポイントなどを洗い出す作業を実施する。次いで、図面調査の結果を踏まえて建築物を調査する。分析による判断が必要な箇所を抽出した上で、的確に使用材料を代表する試料を採取し、分析機関に依頼して分析を行う。図面調査、現地調査、分析結果などを合わせて、現地調査報告書を作成する。図面上では石綿含有建材が使われているように記載がある場合であっても、実際には使用した材料が同等品扱いで他の建材に変更され、石綿含有建材を使用せずに施工されていたり、改修などの際にすでに撤去済みであったりすることもある。図面調査、現地調査を踏まえて、石綿含有建材の疑いがあるものが存在しなかった場合は、使用箇所がない旨の現地調査報告書を作成し、特定行政庁に提出する。

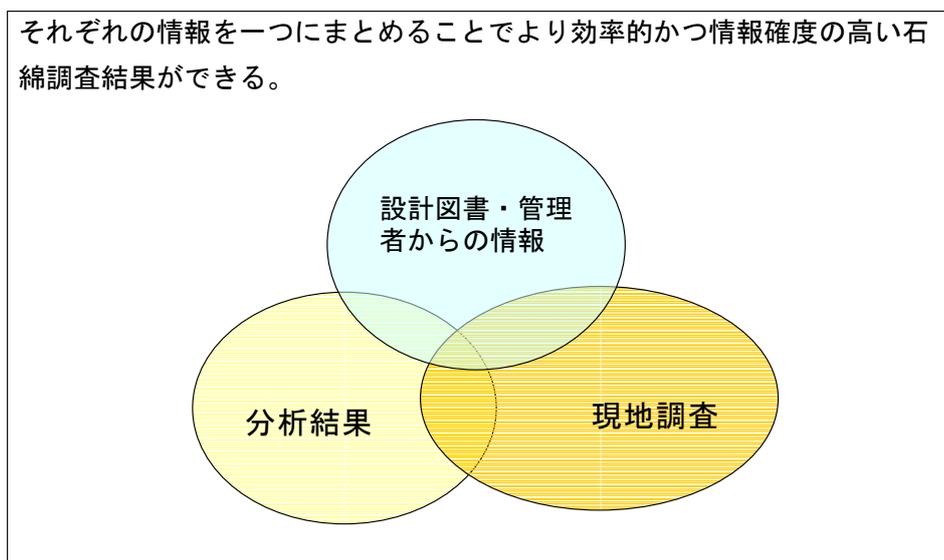
図 1.4 建物調査の情報源

一方、図面などの設計図書類が保存されていない場合や、所有者が変更されていたりして調査の端緒となる情報源が少ない場合がある。その際の調査作業には簡易の図面作成が伴うこともある。図 1.4 に建築物調査における主な調査項目と構成要素を示す。

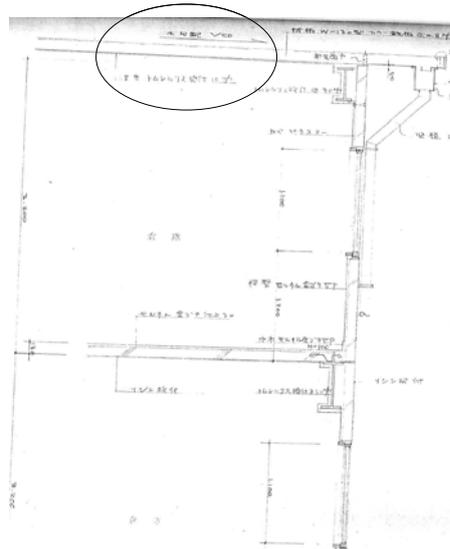
図 2.25 断面詳細図の例 (断熱用と推定される)

図2.24の記載例では、「トムレックス吹付 $\phi$ 30m/m」(図2.25)や「トムレックス吹付 $\phi$ 10」という記載がある。 $\phi$ は厚さを示し、30m/mは30mmを示し、10は10mmを示す。

耐火被覆用の吹付けとしては10mmは薄すぎることに、天井の仕上げであること、吹付けロックウールは厚さ10mmで不燃材料の大臣認定を取っている(不燃第1023号)ことから、内装制限を受けた仕上げ材として吹付けられているという推測が成立する。

おのおのの詳細図、特に断面詳細図にはレベル1、2の石綿含有建材があるかどうか記載されている可能性が高いので注意してチェックする。
