漂着ゴミの発生源及び漂流経路に関わる調査 —赤川河口部における漂流ボトル調査—

1. 目的

漂着ゴミの削減施策立案のための基礎的な知見として、ゴミが漂流・漂着に至るまでの過程を把握することを目的とし調査を実施した。

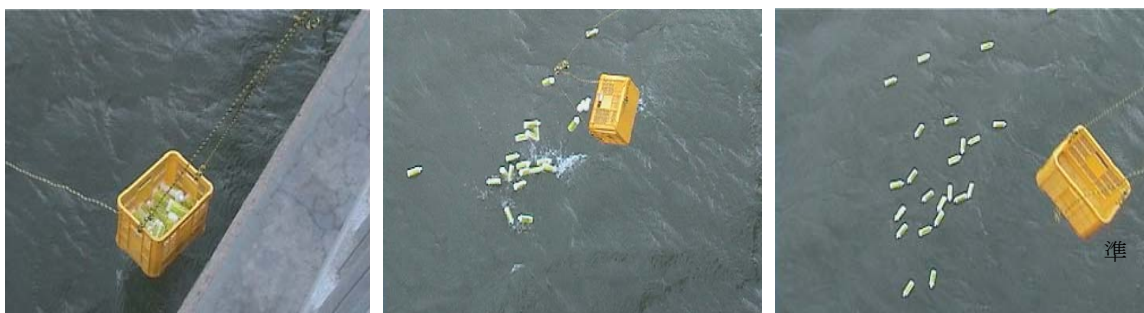
放流場所は袖浦橋とした。漂流ボトルをコンテナボックスに 20-30 本收容し、橋から水面上 1-2m までコンテナボックスを垂下後、転倒させ、漂流ボトルを放流した（図 5）。この作業を 4 回繰り返し、合計で 100 本の漂流ボトルを放流した。

図 5 漂流ボトルの放流風景

(①コンテナボックスの垂下、②ボックスの転倒、③放流直後の漂流ボトル)

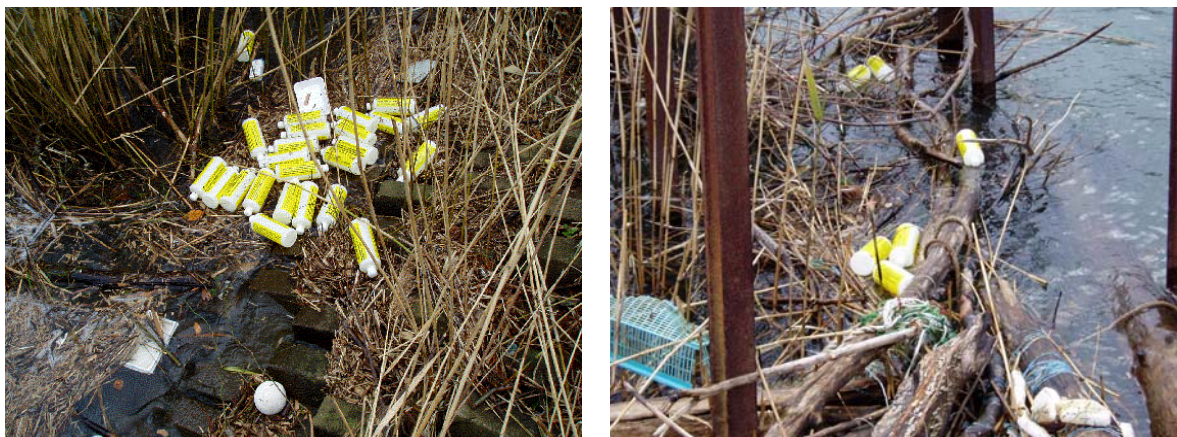
表 3に漂流したボトルの回収本数を示した。調査員による回収 (98 本) と地元の方による回収 (2 本) により、第一回で放流したボトルは全て回収されている (図 6)。

図 6 漂流ボトルの漂着状況 (山形：第一回調査)

(平成 19 年 12 月 16 日撮影；左図：赤川左岸、右図：赤川右岸)

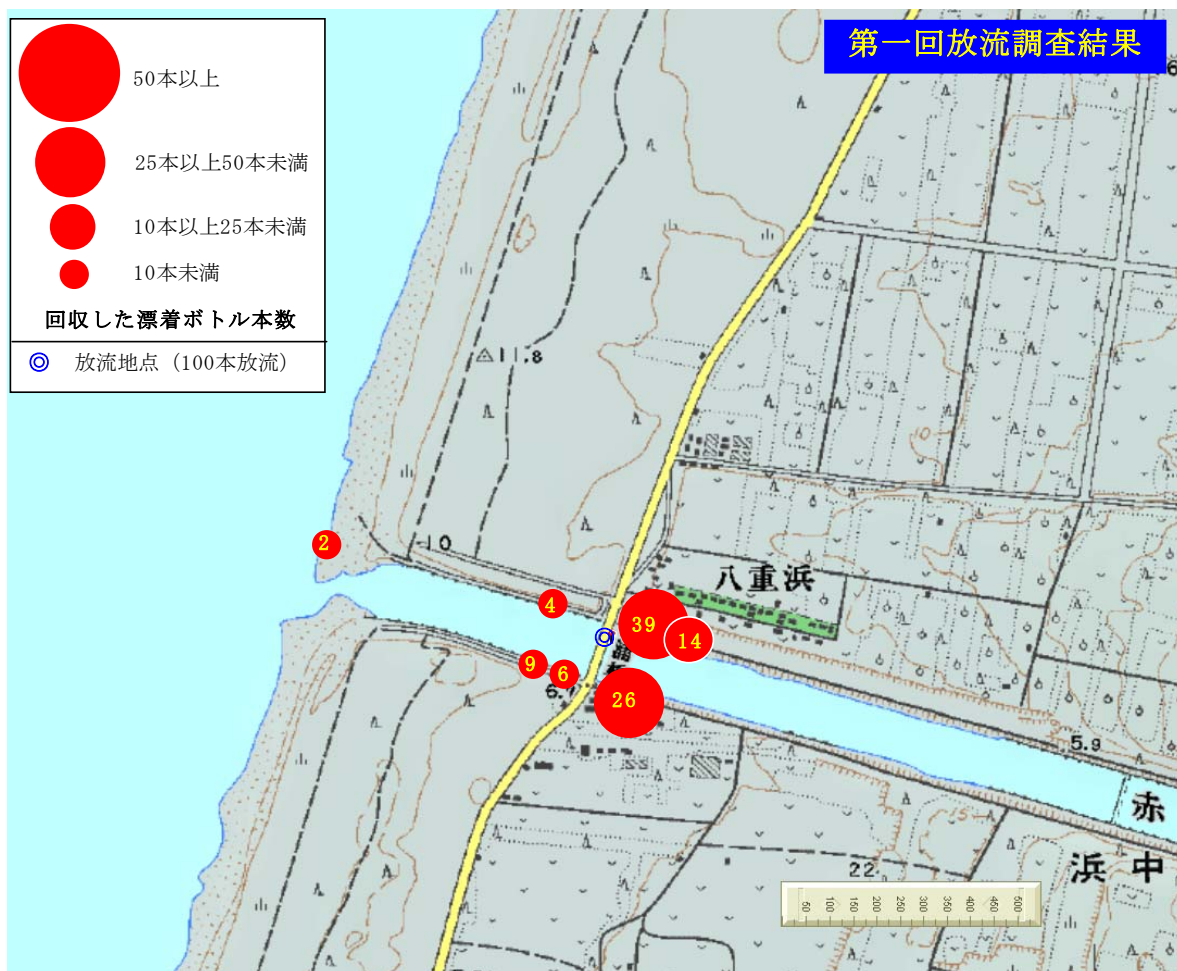
図 7には、回収したボトルの分布割合を示した。放流直後、漂流ボトルは袖浦橋より上流20m～60mの河川内にて横断方向に滞留していたが、放流翌日の12月16日には、袖浦橋の上下流150-200m内の範囲で両岸にほとんど漂着した。

図 7 回収した漂流ボトルの分布 (山形：第一回放流調査)

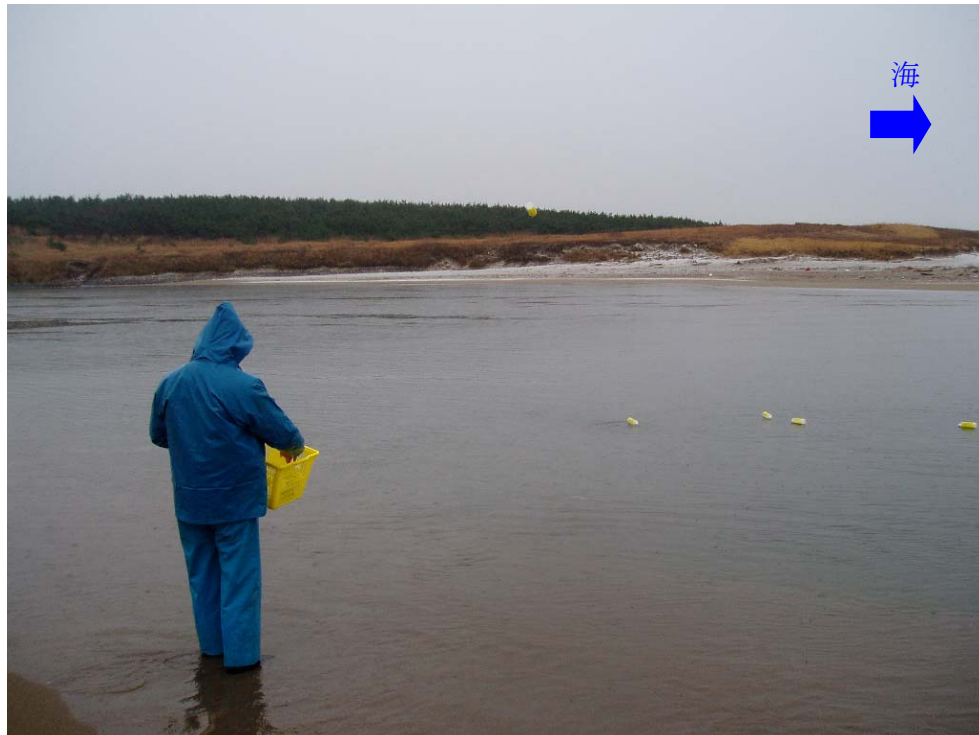
第一回調査にてほとんどの漂流ボトルが河川内に滞留後、漂着したことから、放流日翌日に回収した78本の漂流ボトルを用い、より河口付近に放流点を移動し、第二回の放流調査を実施した。放流方法は、漂流ボトル一本ずつ河川の流心に投げ入れる方式とした(図8)。

図8 漂流ボトルの放流状況(山形:第二回調査)

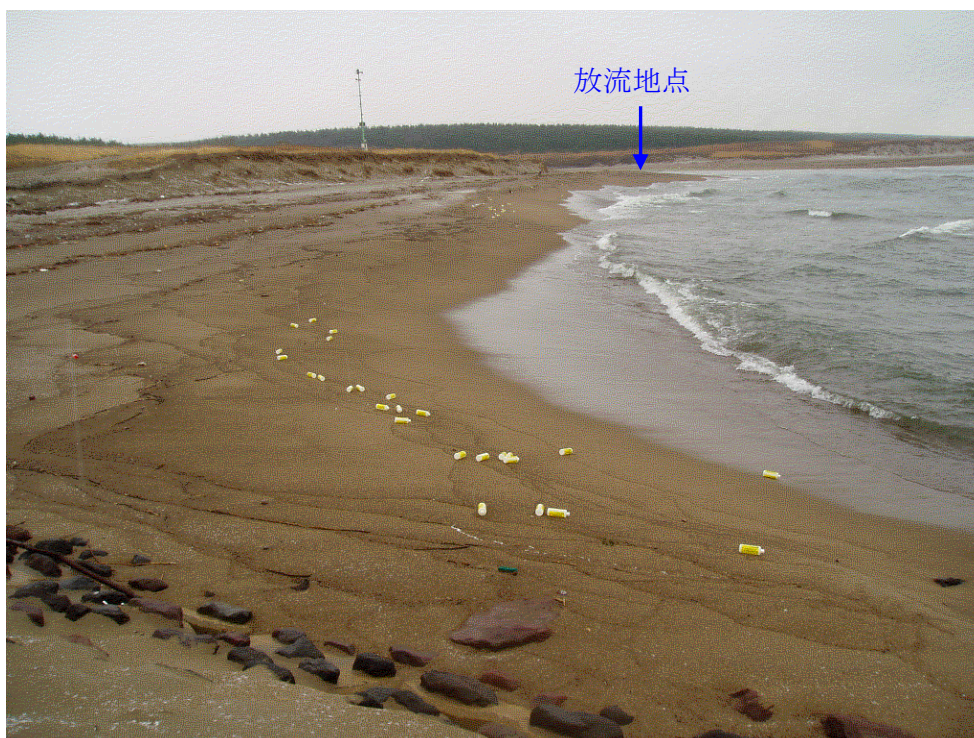
表 5に漂流したボトルの回収本数を示した。放流したボトルは河川の流れに乗り、河口から 200m 程度沖合まで出ていったが、その後すぐに波に押し戻され、放流後 1 時間以内にほとんどのボトルが河口から突堤（河口から 150～200m 程度北）間の砂浜に漂着した（図 9、図 10）。

図 9 漂流ボトルの漂着状況（山形：第二回調査）

（平成 19 年 12 月 17 日撮影）

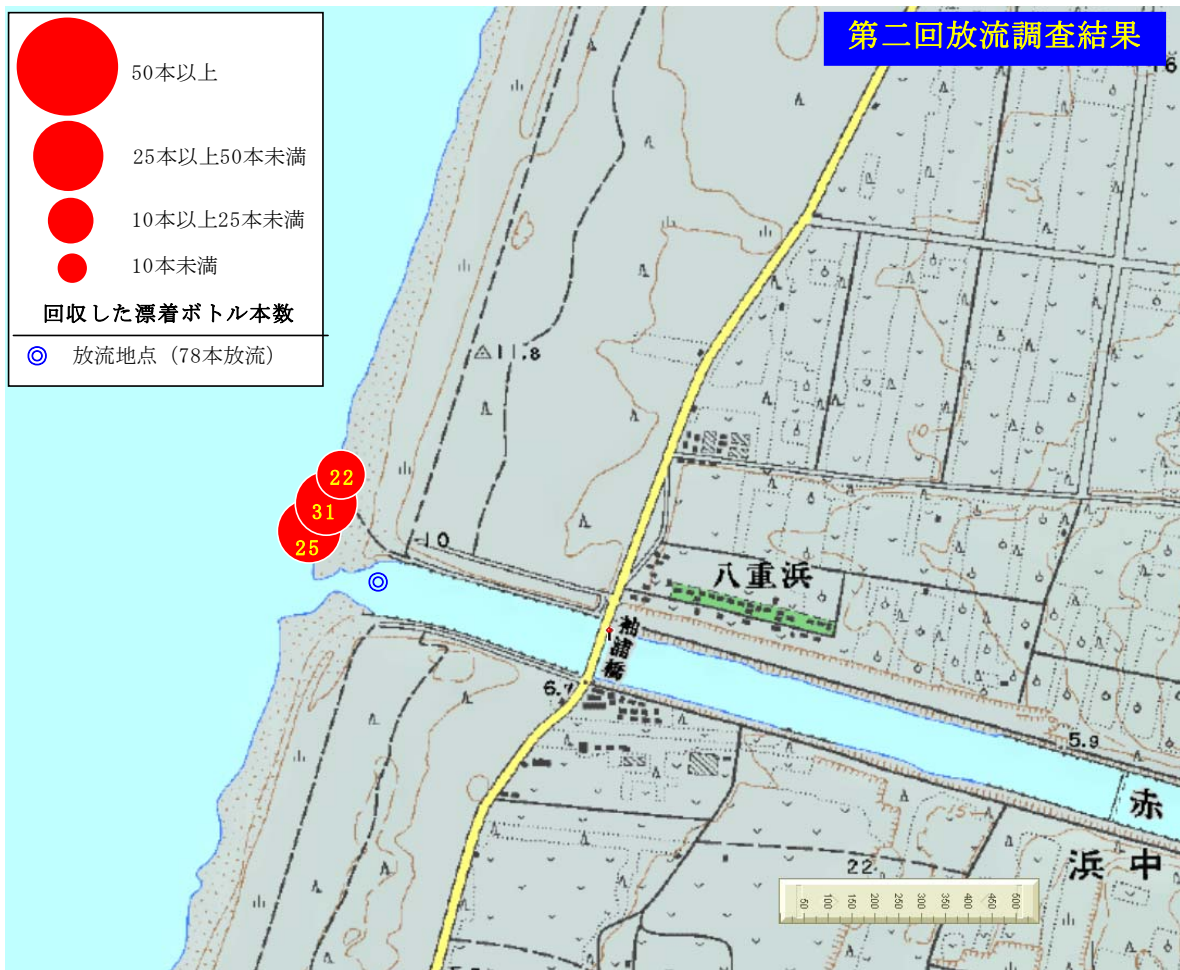
図 10 回収した漂流ボトルの分布 (山形：第二回放流調査)
