## 2. 概況調査（樋島海岸）

### 2.1 目的

本調査は、各モデル地域における漂着ゴミの分布状況、漂着ゴミの特性及び漂着場の特性について、既存データ、情報を収集し整理することで、モデル地域におけるクリーンアップ調査範囲の位置付け（代表性）を明らかにすることを目的とした。

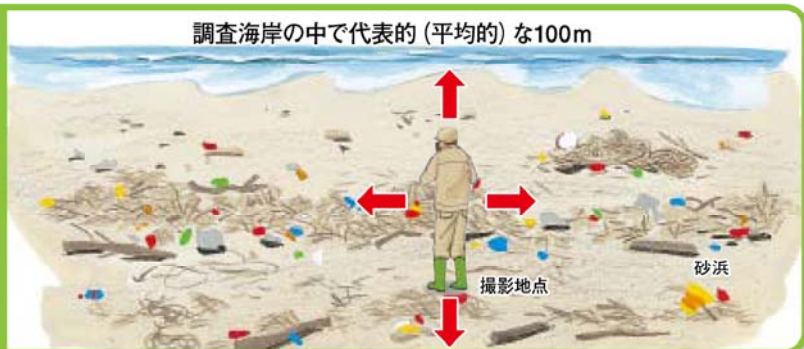
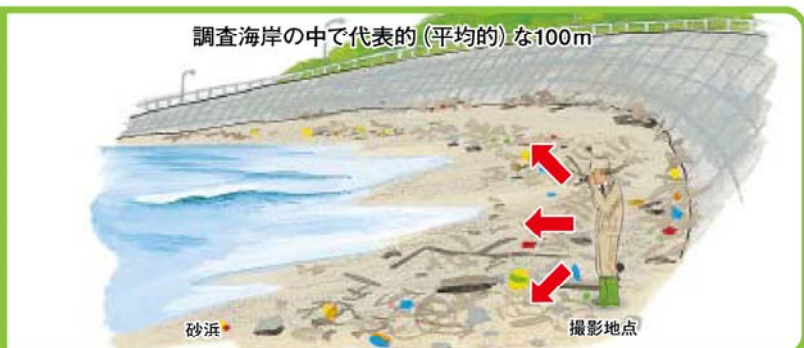
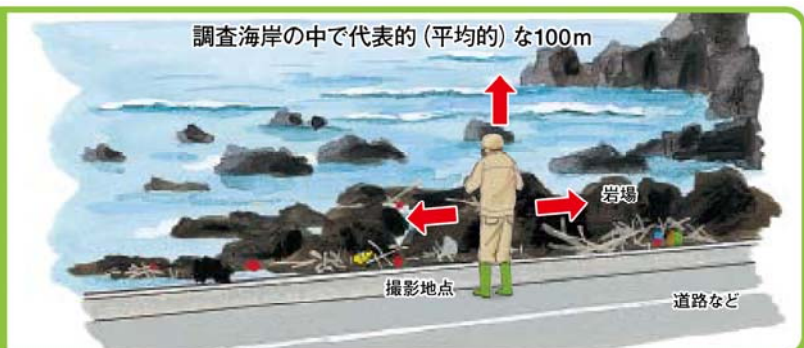
図 2.4-1(1) 水辺の散乱ゴミの指標評価手法(海岸版)

- (1) 海岸が砂浜か岩場か、徒歩で行けるか降りられるかそれぞれ条件が異なりますが、概ね次に図示した3つの事例を参考にして、4方向又は3方向に向いて撮影します。
- (2) 撮影する際、デジタルカメラのファインダーの上端が、水際線又は地平線よりほんの少し下に位置するようにデジタルカメラを下方に傾けて撮影します。

※使用するデジタルカメラのズーム機能は使用せずに撮影します（焦点距離35mmが基準）。

奥行きがある海岸  
(砂浜)  
4方向の撮影

奥行きがない海岸  
(砂浜)  
3方向の撮影

奥行きがない海岸  
(岩場)  
3方向の撮影

評価方法としては、水辺の散乱ゴミの指標評価手法(海岸版 2006)で用いられた手法(図 2.4-1)を参考として、海岸線方向に 10m あたりの漂着ゴミの量をゴミ袋(20L)換算で表現した。表 2.4-3 に示した 3 段階のゴミ袋の数量に応じた航空写真の例を図 2.4-2 に示す。

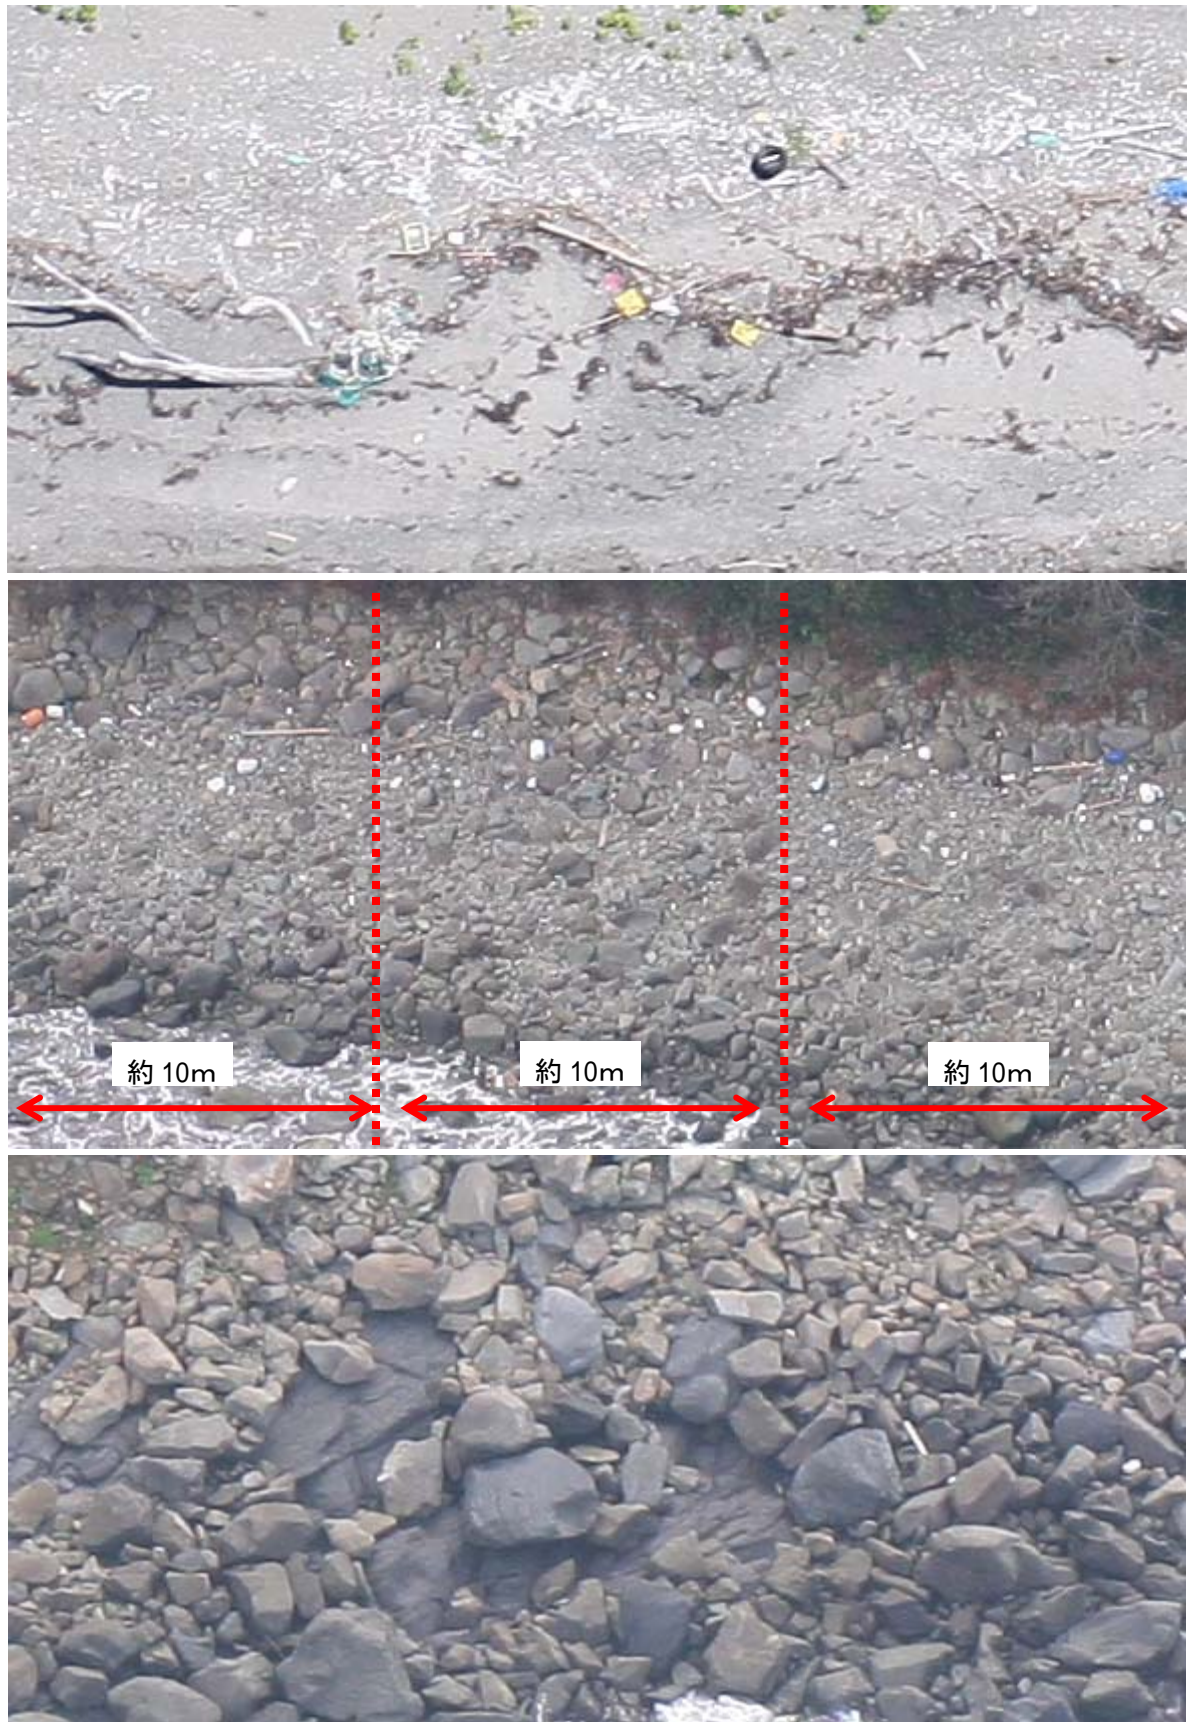
図 2.4-2 ゴミ袋(20L 換算)の数量に対応した航空写真の例  
(上段：8 袋以上、中段：1 袋以上 8 袋未満、下段：1 袋未満)

ゴミ袋の数量(目安)	かさ容量(目安)	備考
8 袋以上	160L 以上	ドラム缶 1 個程度以上
1 以上～8 袋未満	20L 以上～160L 未満	ポリタンク 1 個～8 個程度
1 袋未満	20L 未満	航空写真で識別できるゴミは ほとんど見あたらない状態

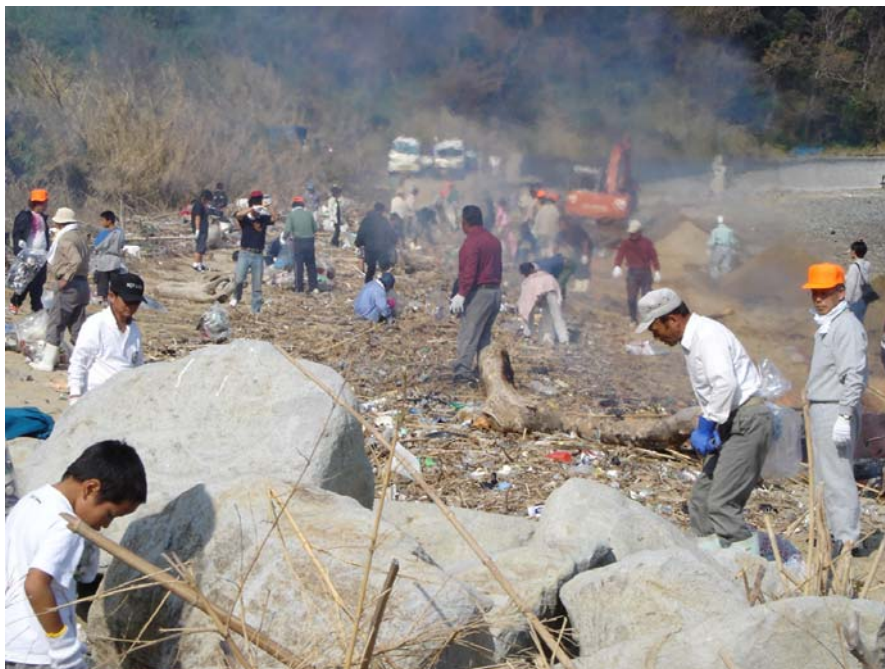
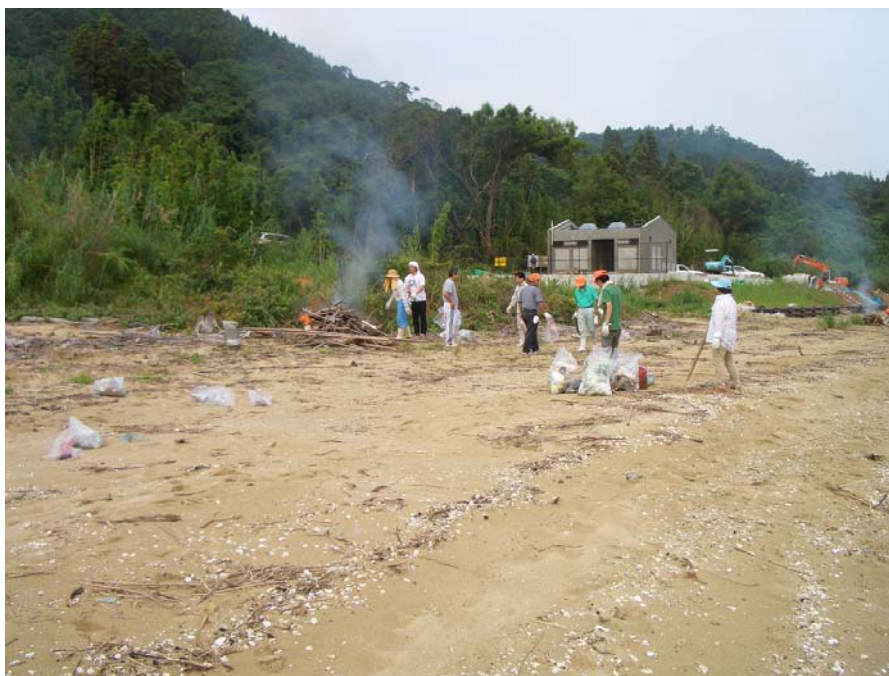
作業風景（上段：平成16年 上桶川海岸、下段：平成17年 外平海岸）

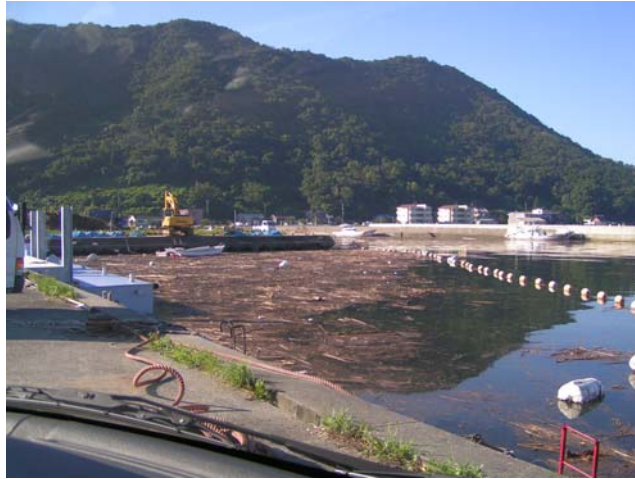
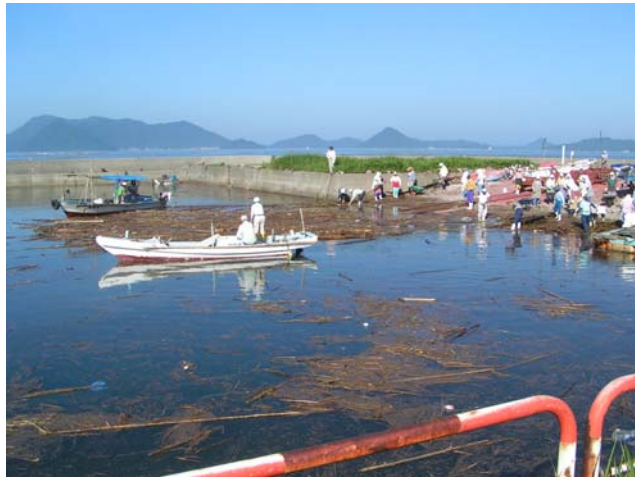
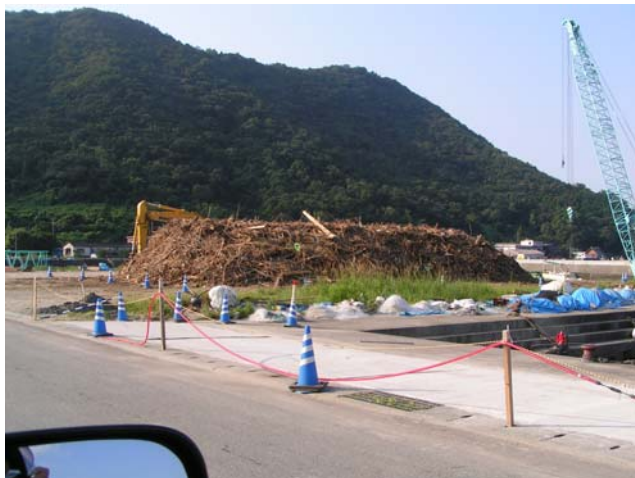
表 2.5-2 海岸漂着ゴミの回収処分事業に関する事例調査

熊本県上天草市樋島海岸における回収・処分について収集・整理できた事例は1事例で、平成18年7月19日から23日にかけて梅雨期豪雨により八代海に流出した流木等が下桶川漁港に漂着したため、国の補助金(1/2以内の補助)で熊本県が災害復旧事業を実施した。詳細は、表2.5-2を参照のこと。

1. 下桶川漁港 18 年発生漁港災害復旧事業（国の補助金で実施）
