## 4. フォローアップ調査（樋島海岸）

### 4.2 調査方法

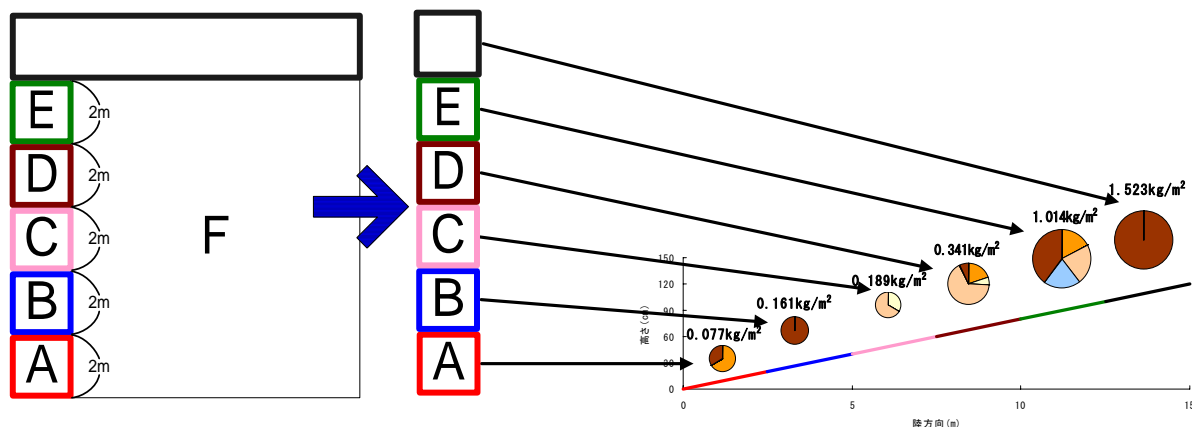
図 4.3-6 海岸断面形状とゴミ分布の解析イメージ

第1～5回調査における共通調査で取得した海岸断面（汀線から陸方向）の測量結果とゴミの漂着状況の関係を図4.3-6に示した模式図に従って図4.3-7に整理した。

ゴミの重量（単位面積当たり）を示す円グラフの大きさは、各回における最大値を最も大きな円で表し、その25%ごとに円を小さくして4段階の大きさで示した。そのため、同じ重量であっても調査回によって円の大きさは異なるが、断面での分布の差（円グラフの大きさの違い）が表現し易くなっている。

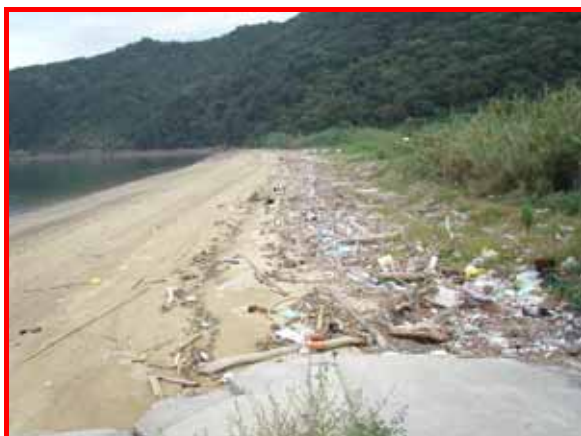
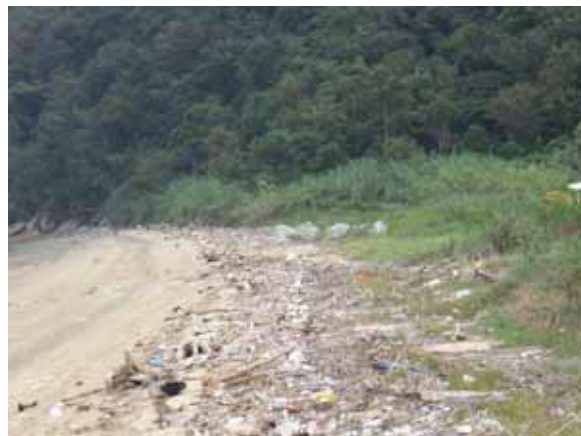
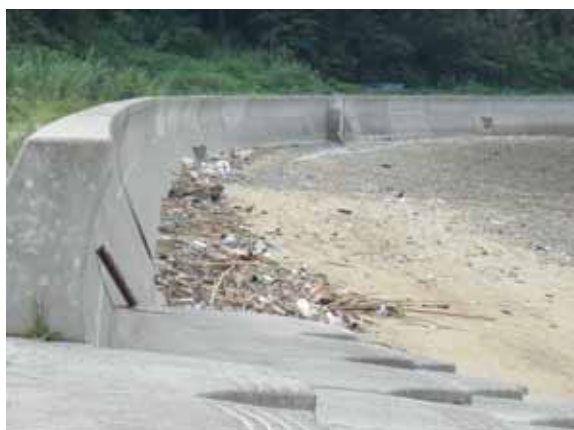
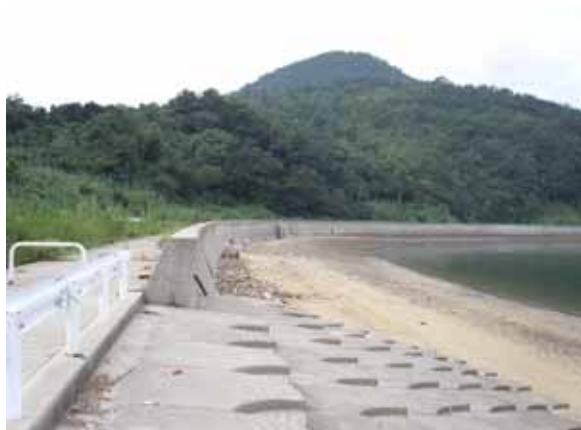
図 4.3-8 樋島海岸において撮影した定点観測写真

樋島海岸において撮影した定点撮影画像を図 4.3-8 に示す。2007 年 10 月 26 日～2008 年 10 月 30 日の写真を検討した結果、最もゴミの動きがよく分かる写真（赤枠の写真、撮影方向①の広角）を抜粋して、図 4.3-9 に示す。

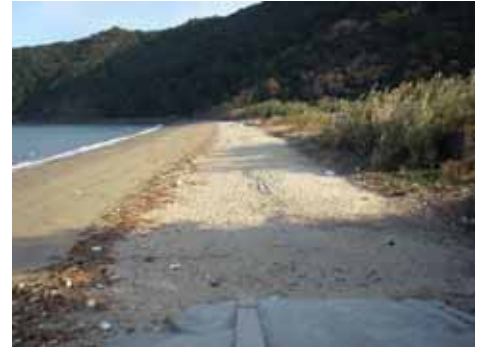
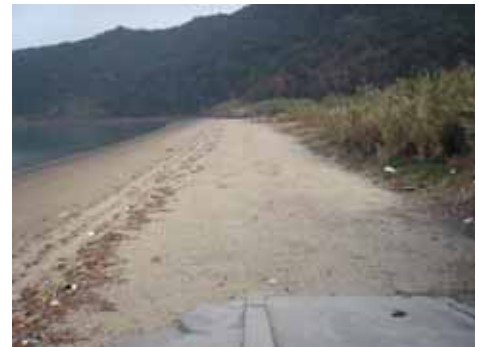
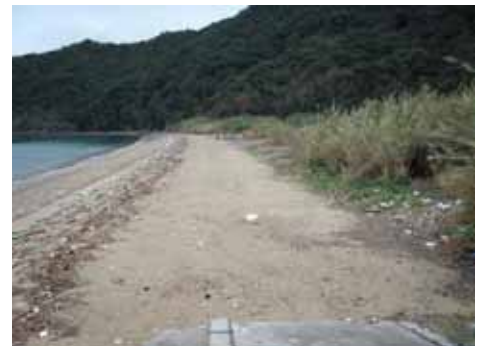
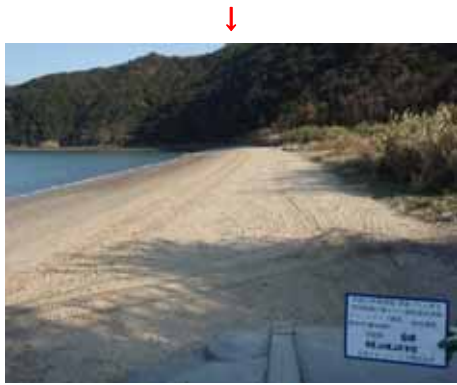
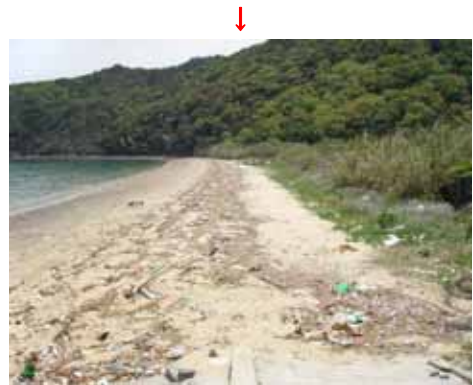
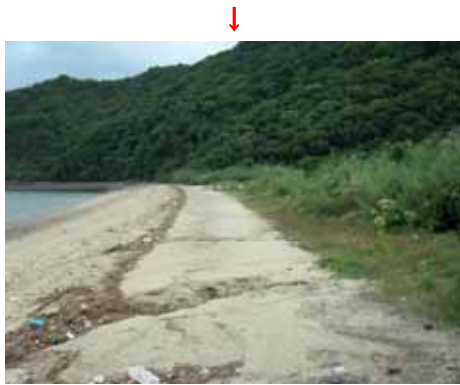
図 4.3-9(1) 樋島海岸における定点観測写真（抜粋）

定点観測写真によれば、第1回調査(2007年10月)直後に北東風によるゴミの漂着が確認されたものの、その後は第4回調査(2008年5月)までは、ゴミの漂着量はそれほど多くはなく、6月の中旬以後の梅雨の時期に比較的多くのゴミが海岸に漂着していることがわかる。

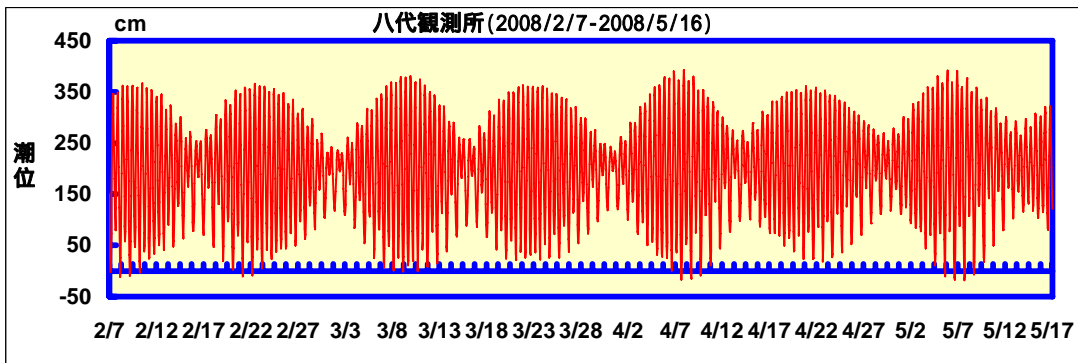
図 4.3-17 各クリーンアップ調査期間の潮位の時間変動

潮位の時間変動について、クリーンアップ調査の各期間の変動を図 4.3-17 に、年間を通じた変動を図 4.3-18 に示す。当海域は日本で最も潮位差の大きい海域の近傍であるため、潮位の振幅が非常に大きいものの、季節変動はわずかである。
