平成25年度節電・CO2削減のための 実践促進モデル事業

温泉旅館の 『エコ・小』活動の推進

公益社団法人 国際観光施設協会

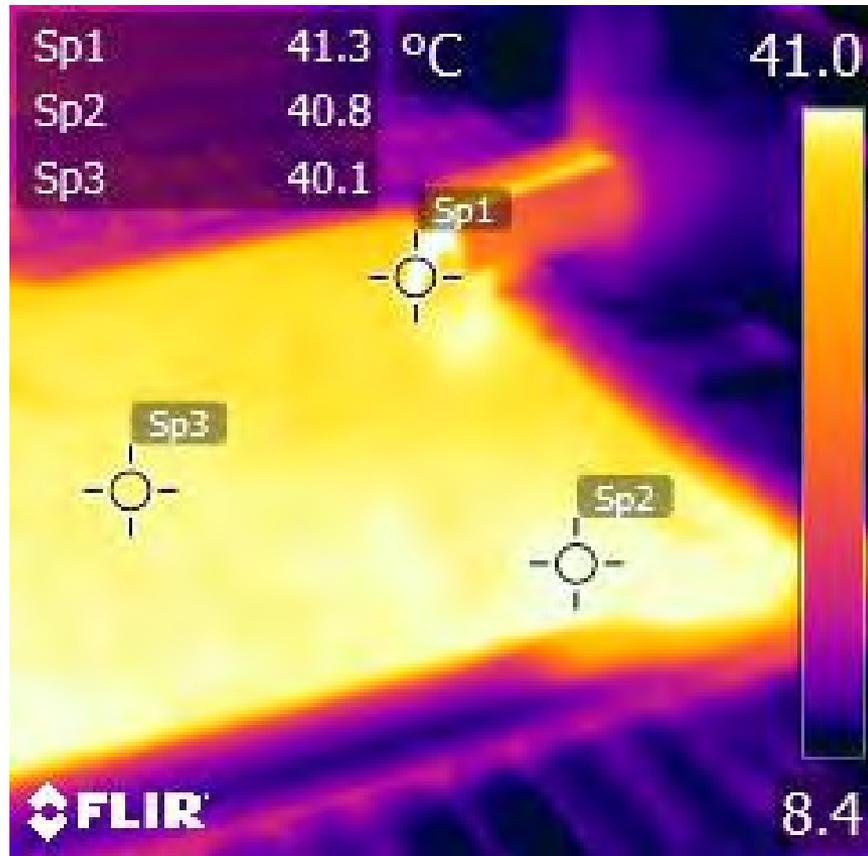
露天風呂の蓋の効果

蓋のない状態

3 露天風呂に蓋をしてCO₂
削減

蓋をすることで表面温度を下げ、
気化熱を防ぐ

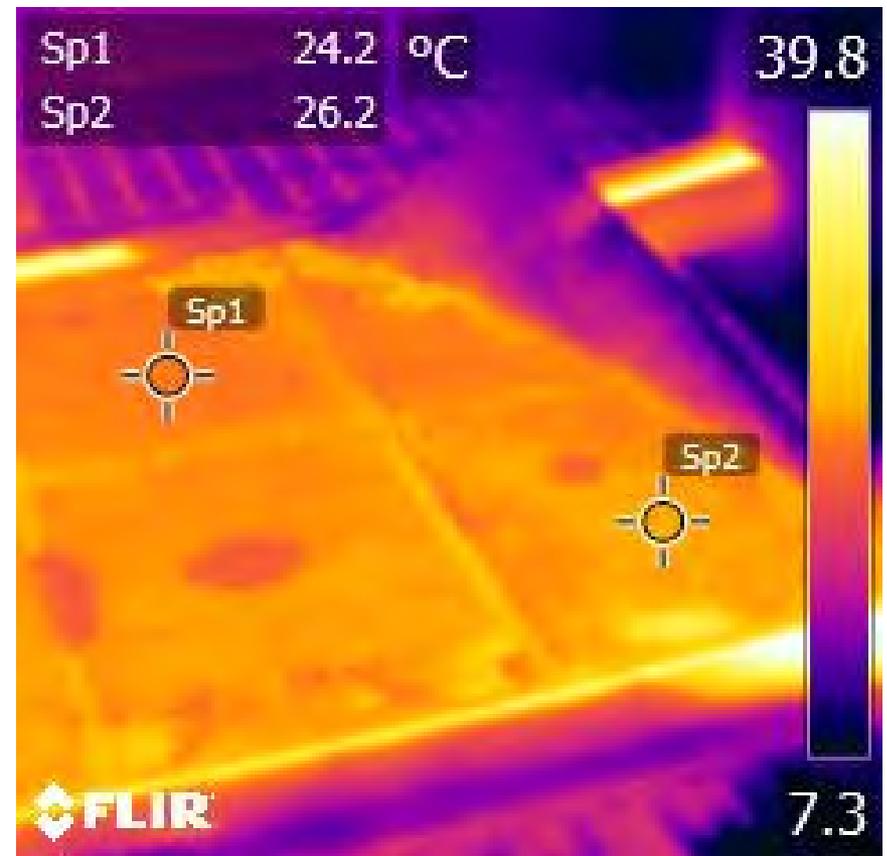
ほっとシートで蓋をする

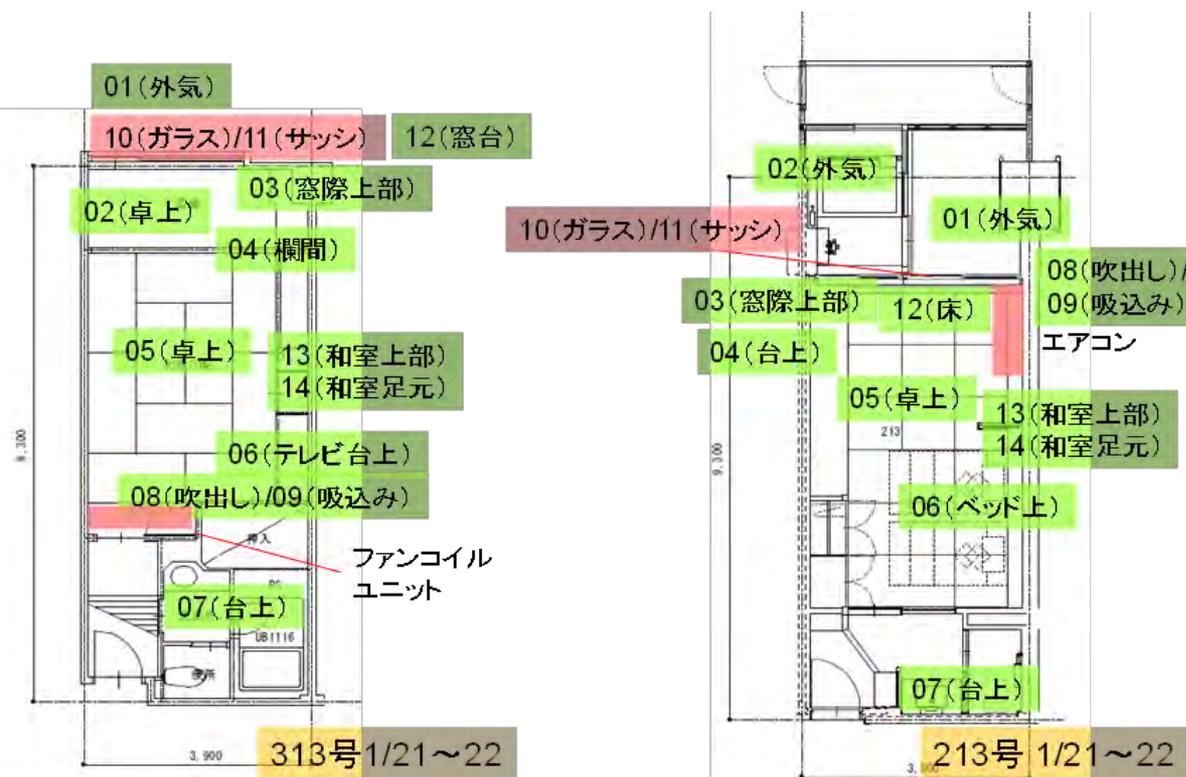
改修前と断熱改修後の室内環境測定

01~09は温湿度、10以降は温度を計測。
PMV計は各和室の中央付近、高さ750mmに設置

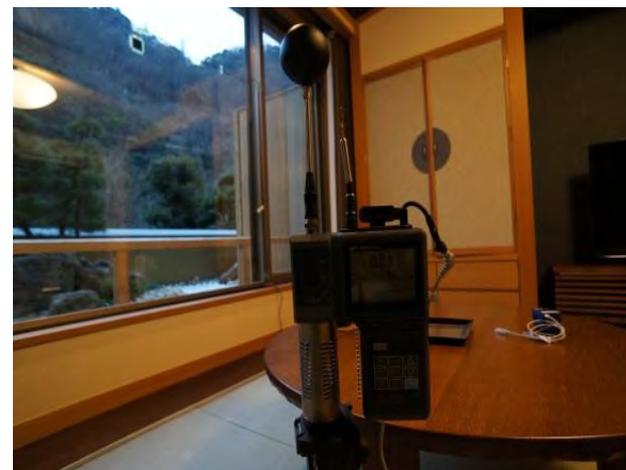
改修前：普通ガラス＋ファンコイル

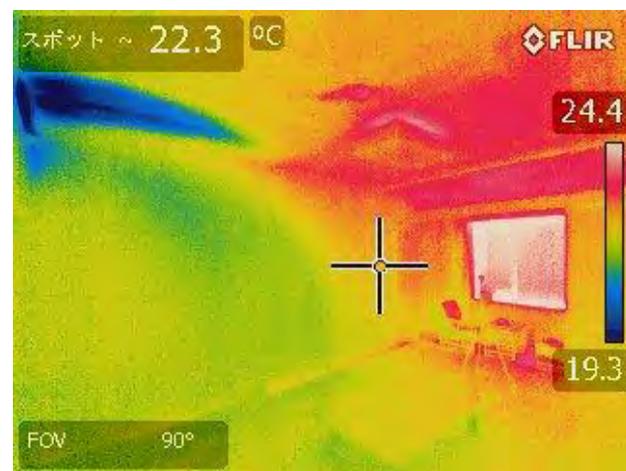
改修後：ペアガラス、断熱＋個別ヒートポンプエアコン

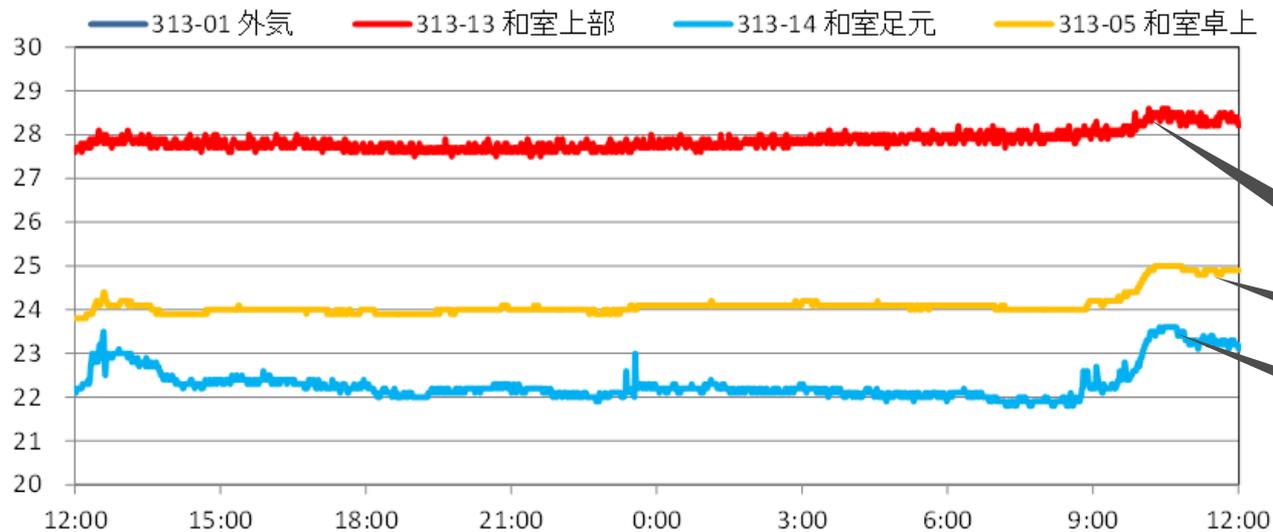
M-09での室内環境測定

改修前：普通
ガラス＋ファンコイル

天井

卓上

床

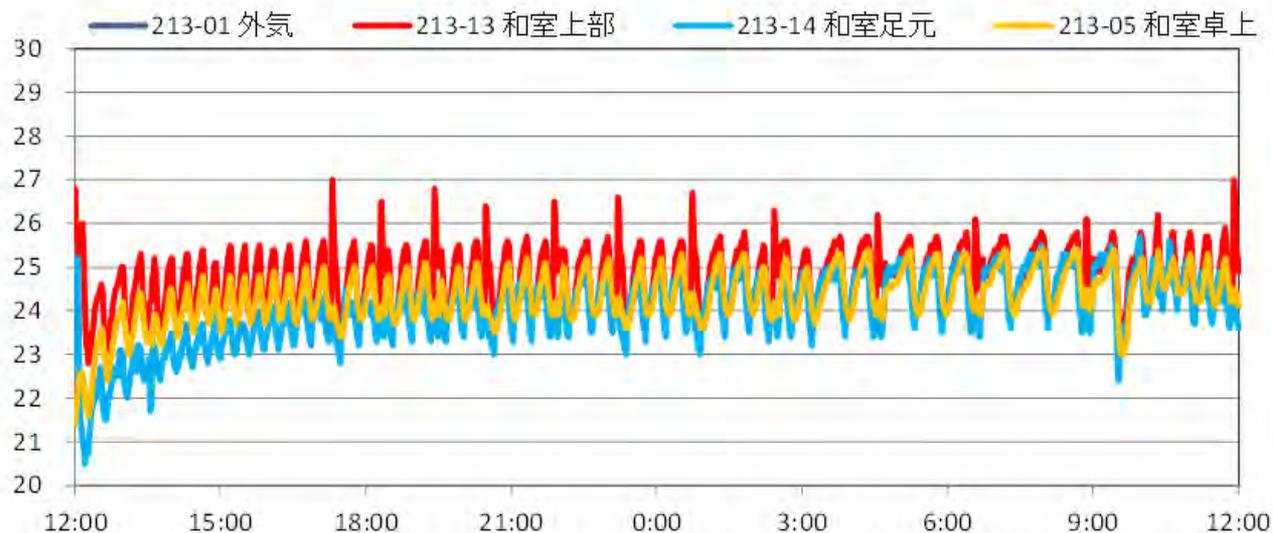
改修後：
ペアガラス、断熱＋
個別ヒートポンプエアコン

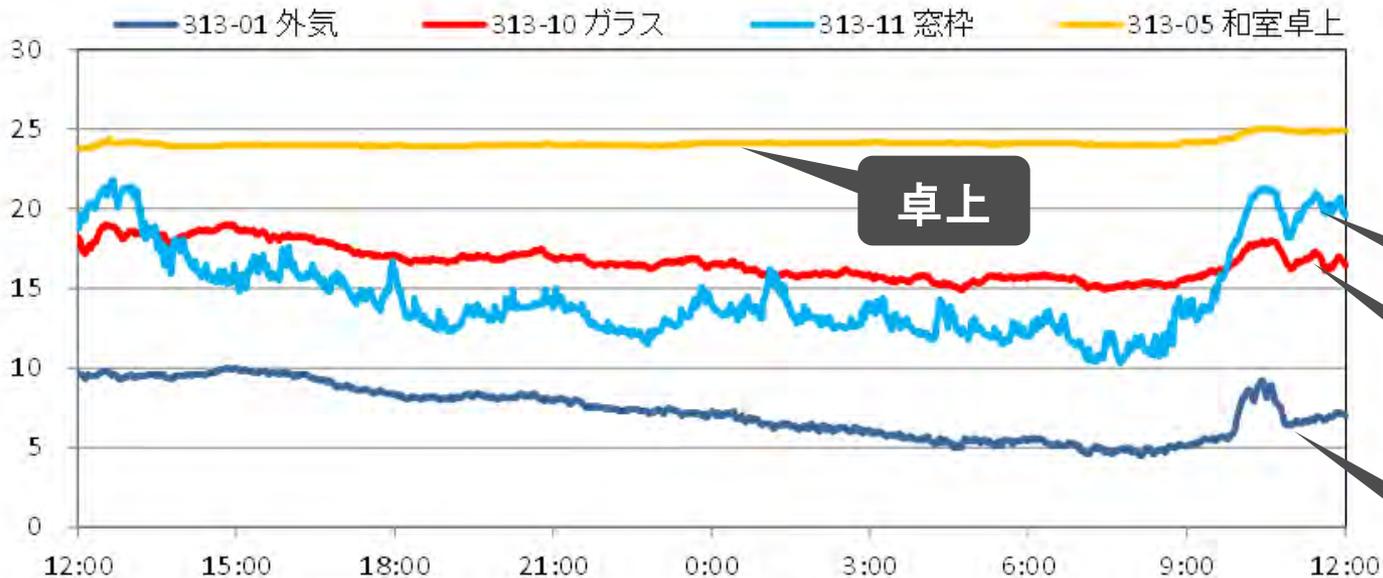
M-09での室内環境測定

ビフォー: 普通
ガラス+ファンコイル

サシュ

ガラス

外気温

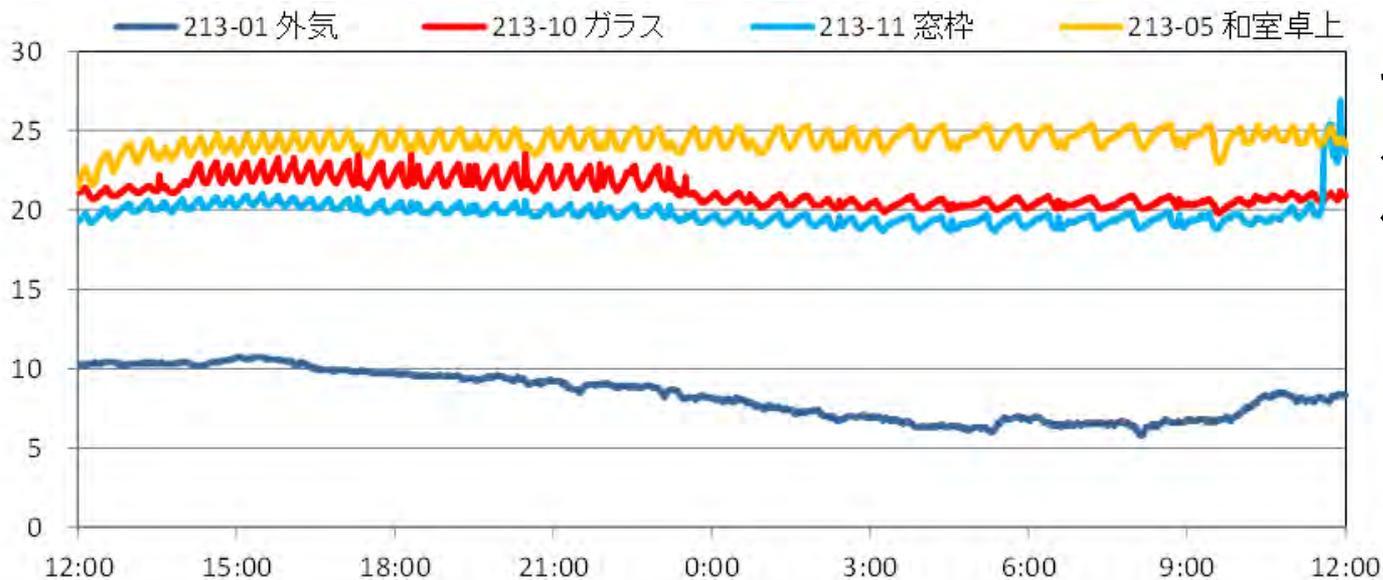
アフター:
ペアガラス+
個別ヒートポンプエアコン

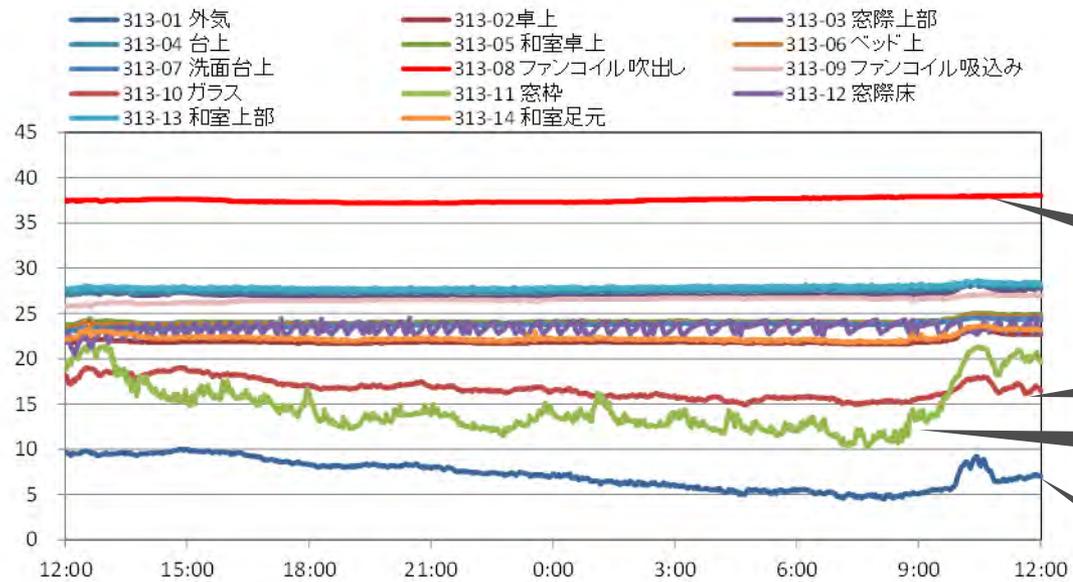
M-09での室内環境測定

**ビフォー：普通
ガラス＋ファンコイル**

吹出し

ガラス

サシ

外気温

**アフター：
ペアガラス＋
個別ヒートポンプエアコン**

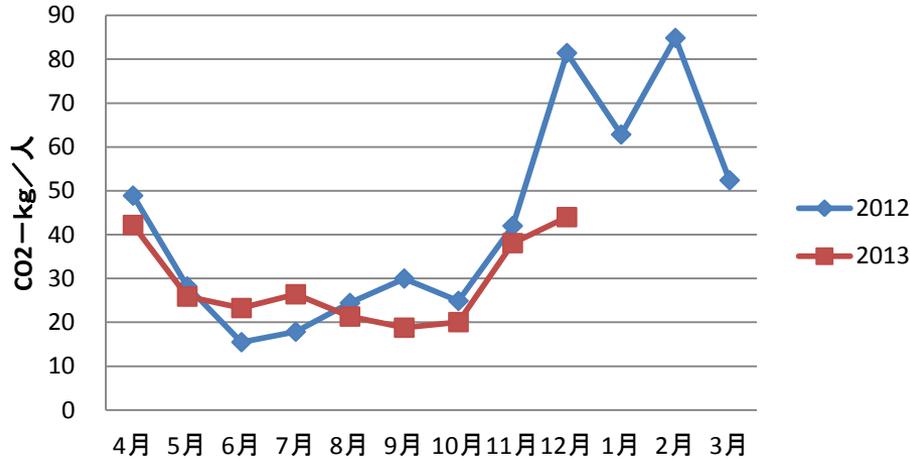
M-01 電気+ガス+油1人当たりCO2排出量

4月~12月の1人当たりCO2排出量対前年比較
