常磐自動車道(常磐富岡～浪江)における 除染方針の達成状況について

平成27年3月
環境省水・大気環境局

平成27年3月1日に開通した常磐自動車道(常磐富岡～浪江)における除染方針の達成状況

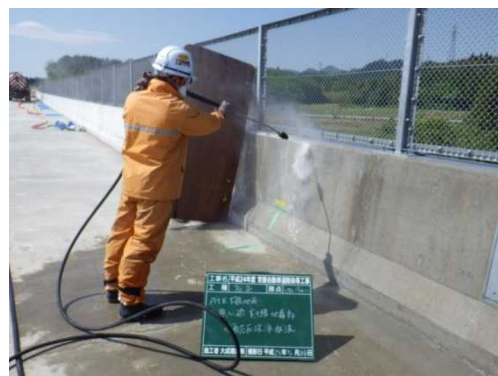
橋梁の洗浄作業

橋梁の高欄、落下防止柵：拭き取り

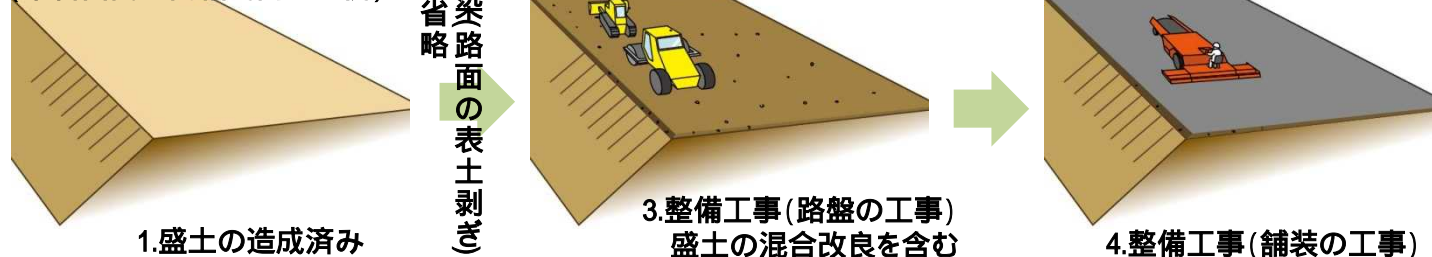
一体的施工の例

工期の短縮

路面の表土剥ぎ工程を省略して混合に替えること、及び緊密な工程調整を行うことにより、全体の工期が短縮

廃棄物の削減

除染で行う、路面および法面の表土剥ぎ、除草、高圧水洗浄、拭き取り等のうち、路面の表土剥ぎを省略し、盛土の混合改良とすることで、廃棄物量が削減される

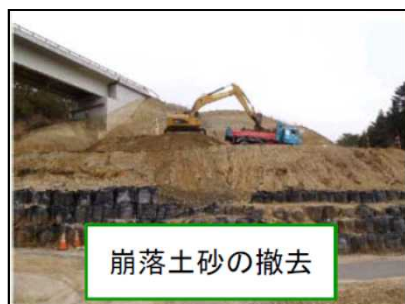
復旧工事で発生する建設副産物

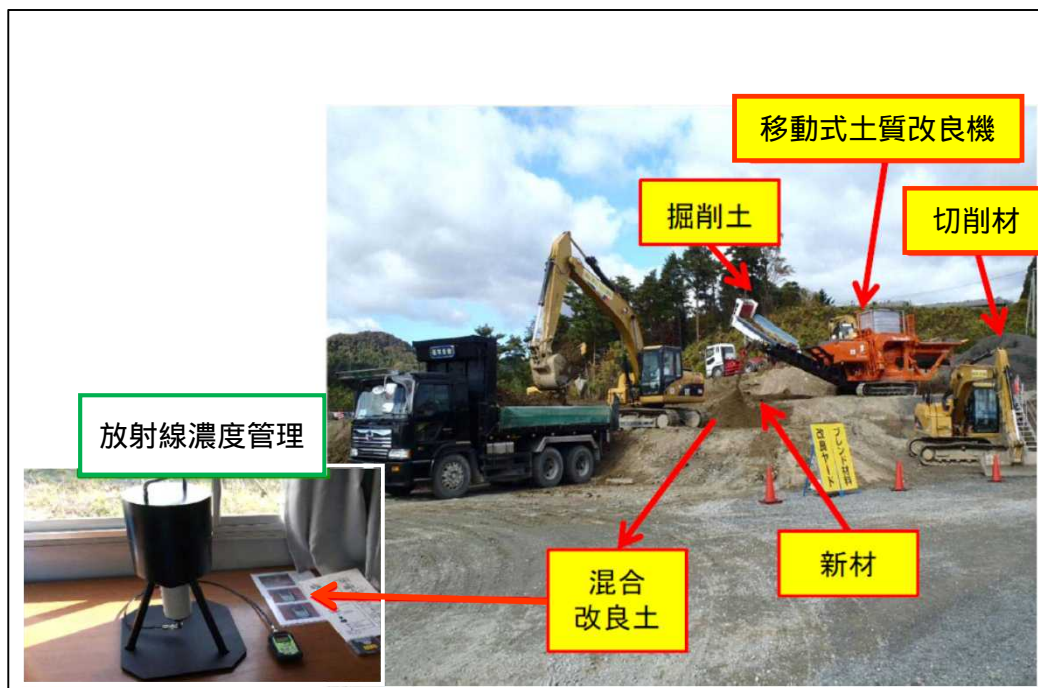
ならばPAを活用した建設副産物の改良

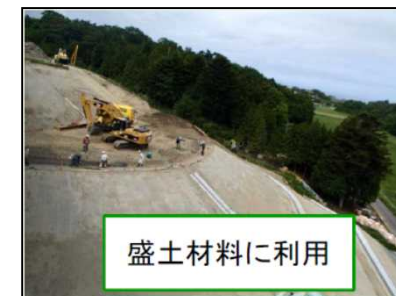
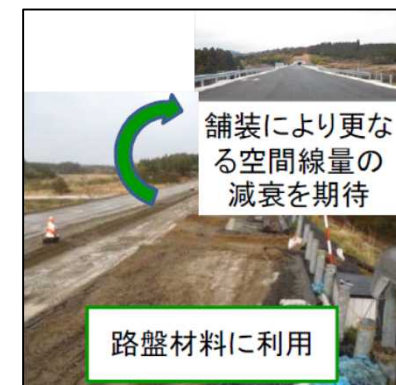
減容化に向けたリサイクル材の利用促進
