# 平成27年9月関東・東北豪雨に伴う 除去土壌等流出事案に対する対応について

平成27年12月  
環境省

## 福島県飯舘村における流出事案の概要

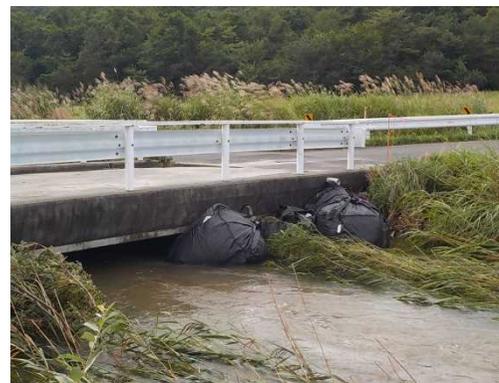
流出の様子

- ・村内多数の除染現場(川沿いの農地)から土のう袋(448袋)が河川に流出。
- ・人が近づけない場所等を除いて443袋を回収。残存する5袋については、進入が困難な溪谷にあるため、安全に回収できる方法を検討した上で回収作業を実施予定。
- ・除染現場に一時置きしている土のう袋をロープで連結して、重機等に固定するなどの応急措置を実施。

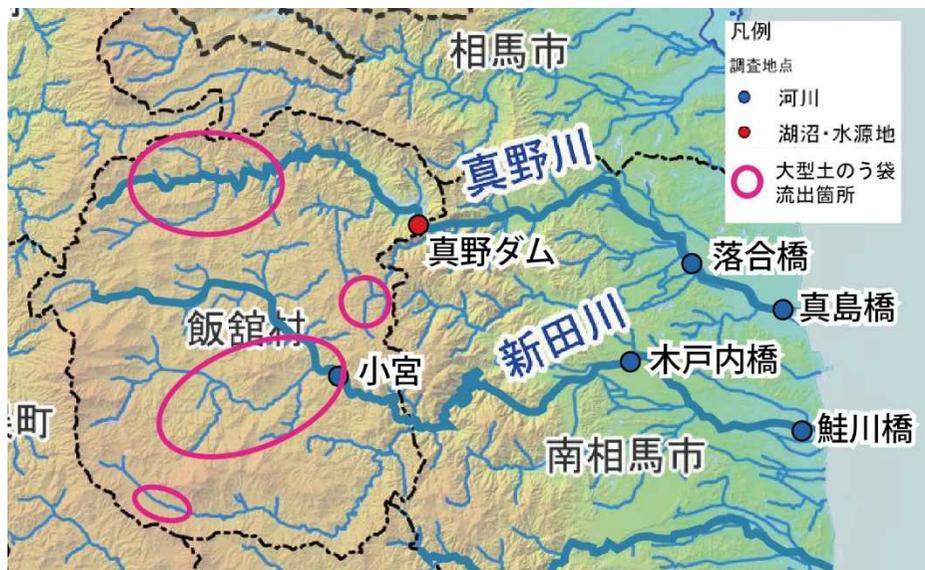
土のう袋の流出箇所とモニタリング地点

- ・流出のあった真野川、新田川の下流域の6地点において、水質及び底質の放射性セシウムのモニタリングを実施。
- ・水質モニタリングの結果、放射性セシウムは全て不検出であった。

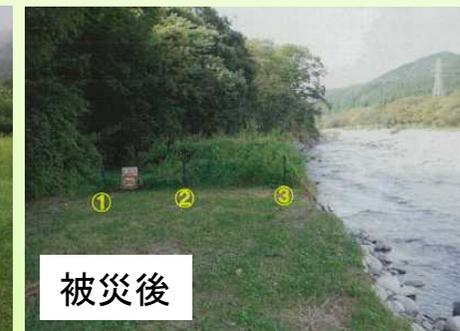
被災後

河川の増水に伴い護岸が大きく洗掘され、地下保管していた土のう袋の一部が流出。

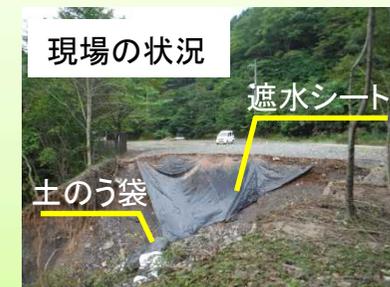
現場の状況

斜面の崩落により地下保管していた土のう袋の一部が斜面に落下。  
(河川への流出はない)

遮水シート

土のう袋

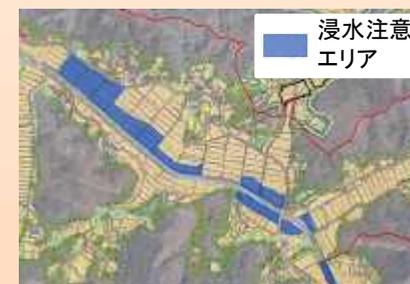
浸水注意エリアの設定

- ・自治体が作成している浸水想定図等を入手して、浸水するおそれがあるエリア(浸水注意エリア)を設定すること。
- ・浸水注意エリアを除染工事関係者に周知すること。
- ・浸水注意エリアに土のう袋を原則として置かないようにすること。
- ・浸水注意エリアで土のう袋を一時置きする場合、仮置場等に優先的に搬出するなどして、一時置きの期間をできる限り短くすること。

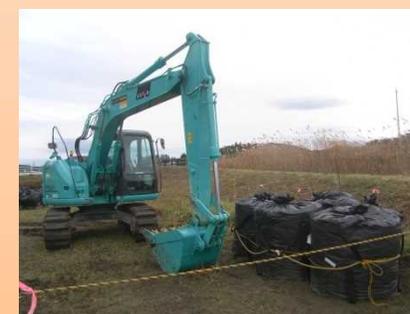
土のう袋の固定

- ・浸水注意エリアに一時置きされている土のう袋等について次のいずれかの対策を講じた上で、場所、袋数等を記録すること。
  - ▷ 浸水の懸念が少ない高台等へ移動
  - ▷ 複数の土のう袋等をロープで連結し、現場にある重機等に固定
