温泉井戸，鉱山及び石油採取等の埋戻し事例

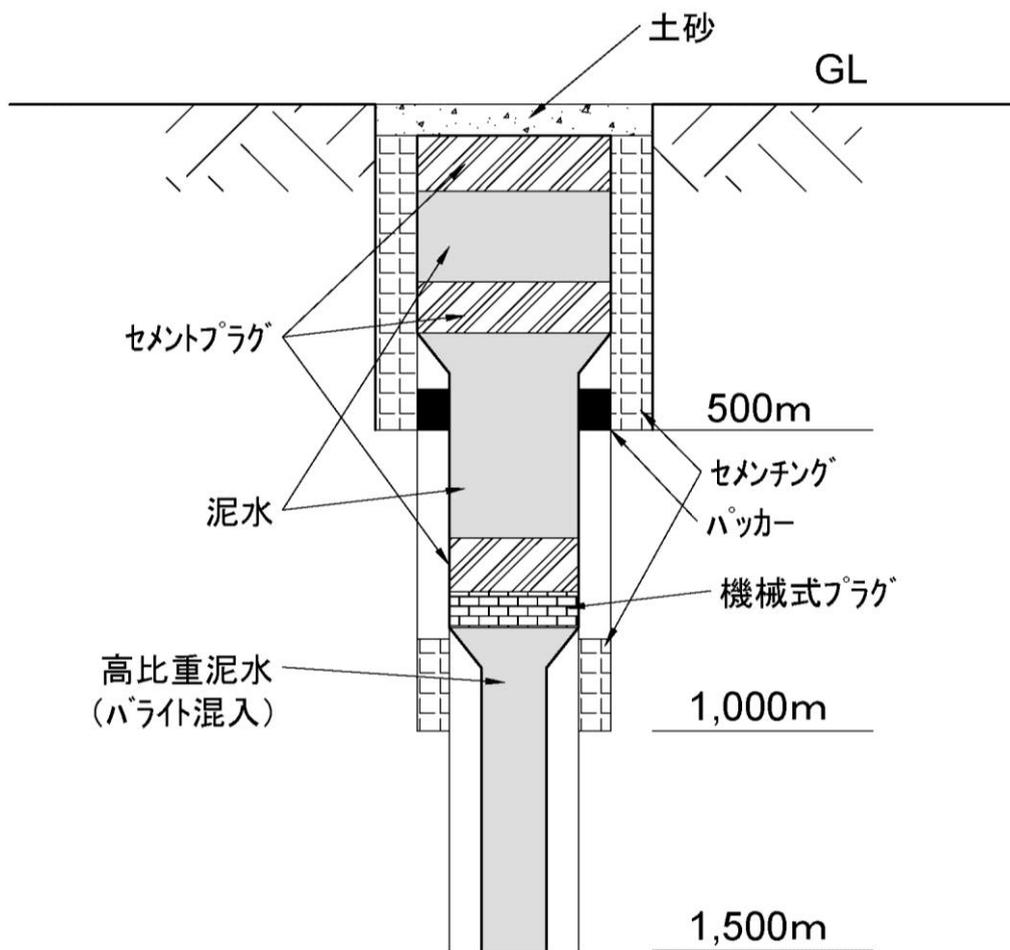
A 井戸埋戻し模式図

井戸名	: A 井戸
井戸の種類	: 温泉
湧出形態	: 自噴
掘削深度	: 約 1500m
井戸の状況	: 1000m 以深にストレーナ設置。セメンチングは、第 1 段、第 2 段、第 3 段まで施されており、第 1 段、第 2 段に相当する地表下 500m までは、フルホールセメンチングが施され、第 3 段は管尻セメンチングが 100m 程度施されていた。
泉質	: 塩化物強塩温泉
メタンガスの濃度	: 採取許可申請相当(ガス/水比 1[m ³ /kL]以上)

- ① バライトを混入した高比重泥水循環を実施、孔内の泥水柱バランスが安定するまで補泥を続け、井戸内の可燃性天然ガスの発生を止め蓄圧を抑制。
- ② 可燃性天然ガスの発生がないことを確認したうえで、地表下 1000m 付近のベルマウスの上に機械式プラグを設置、調泥循環実施後、ロッドを降下しセメントスラリーを充填、硬化後長さ 30m 以上のセメントコラムが形成されていることを確認。
- ③ 地表下 500m 付近の遮水パッカーの下位にロッドを降下、泥水循環実施後ベルマウス上部付近からセメントスラリーを充填、硬化後長さ 30m 以上のセメントコラムが形成されていることを確認。
- ④ 地表下 30m 付近にロッドを設置、セメントスラリーが坑口まで回帰するまで充填。
- ⑤ 坑口付近を掘削、地表より約 2m の位置でケーシングパイプを切断したうえで鉄板を溶接、発生土等により埋め戻し。

工事期間中は、井戸口元に暴噴停止装置（BOP）および可燃性ガス検知器を設置し万が一に備え、ベントナイト泥水や泥水注入用ポンプを現場に常備していた。工事終了後は、地表付近を可燃性ガス検知器で調査し、可燃性天然ガスの発生がないことを確認。

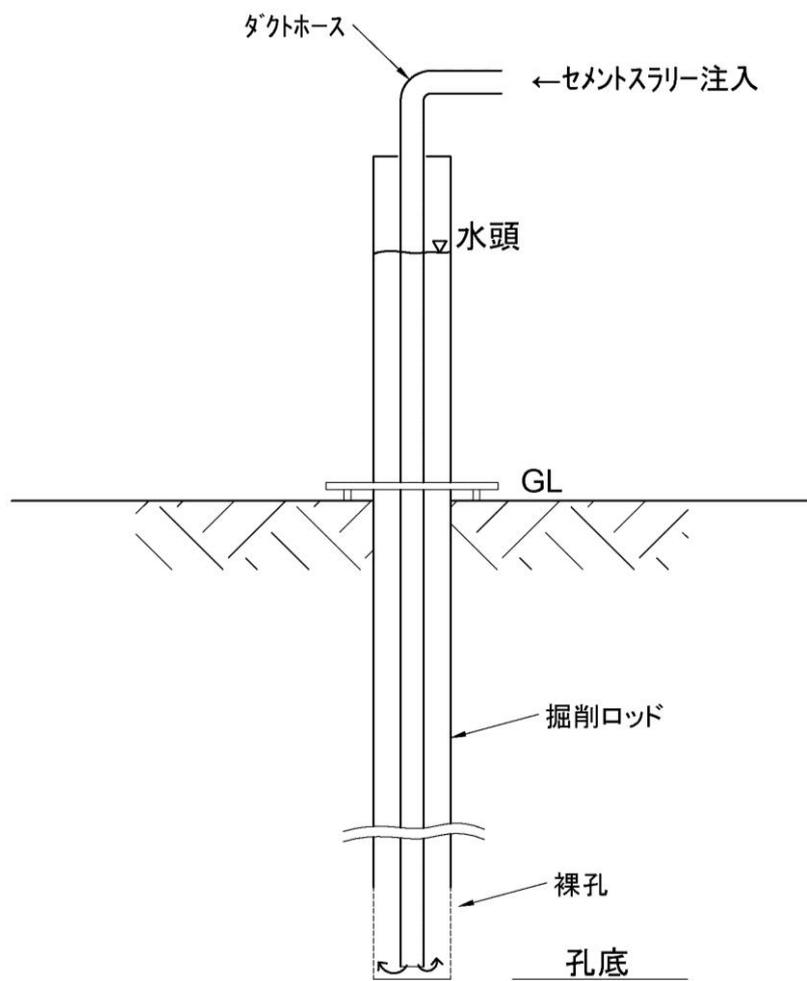
B 井戸埋戻し模式図

井戸名	: B 井戸
井戸の種類	: 地下水井戸
湧出形態	: 自噴
掘削深度	: 約 100m
井戸の状況	: 40m 以深にストレーナ設置。1 段仕上げで、セメンチングは施されていないかった。
泉質	: 地下水（単純温泉に相当）湧出量 1.5t/min
メタンガスの濃度	: ガス発生を認めず

- ① 掘削ロッドに自噴水頭よりも高くなるようにロッドを継ぎ足し水の流れを止めた。
- ② 掘削ロッド内にセメントスラリー充填用のダクトホースを降下させ、圧送ポンプでセメントスラリーを孔底から順次充填し置換法によりセメントプラグを設置し、井戸を密閉。

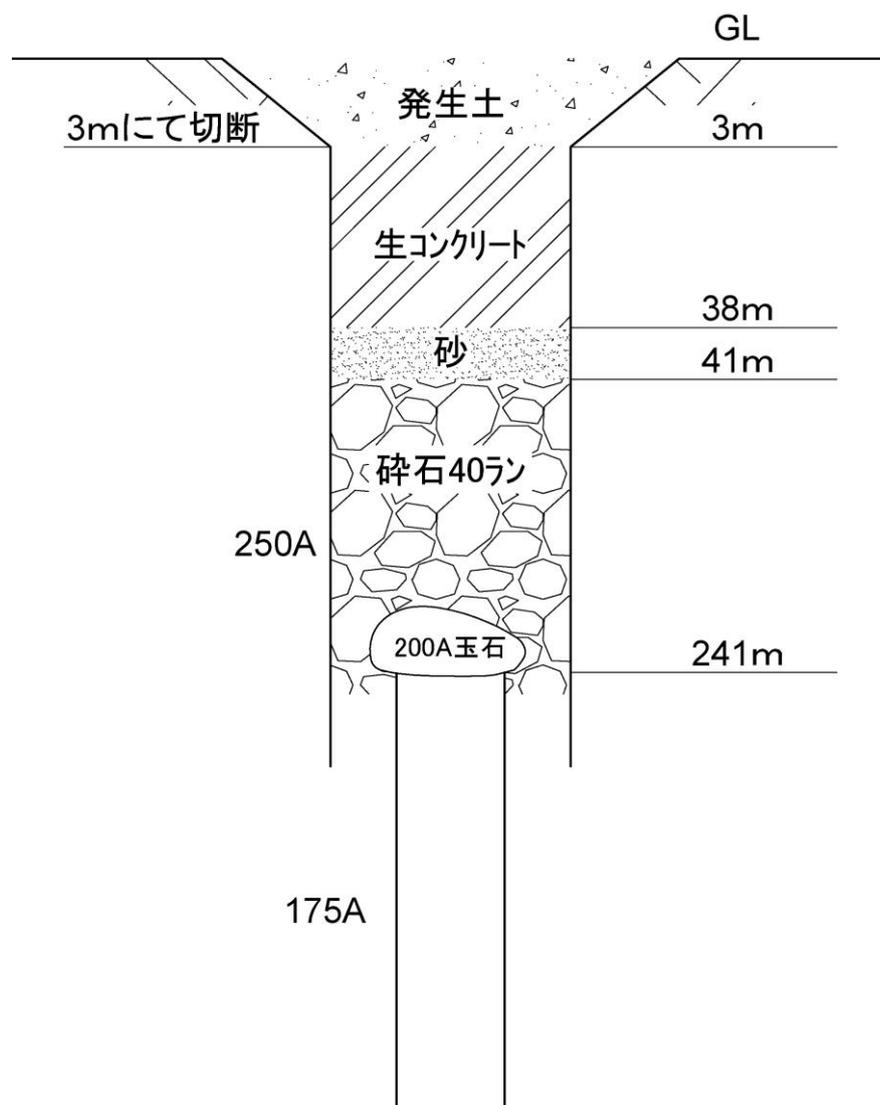
C井戸埋戻し模式図

井戸名	: C 井戸
井戸の種類	: 温泉井戸
湧出形態	: 動力揚湯
掘削深度	: 約 1000m
井戸の状況	: 350m 以深にストレーナ設置。井戸は 3 段仕上げになっており、地表部から 250A, 175A, 80A で仕上げられていた。フルホールセメンチングは施されていない。
泉質	: ナトリウム塩化物・炭酸水素塩強塩温泉
メタンガスの濃度	: 二酸化炭素ガスを発生。メタンガス濃度の測定結果なし。

- ① 地表部ケーシングパイプ口元より直径 200mm 程度の玉石を数個投入、250A ケーシングと 175A ケーシングの段落とし部分に堆積させ、プラグの役割を持たせた。
- ② ①の上部に砕石（40 ラン）を投入、175A ケーシング上端より上の区間 200m に充填。
- ③ ②の上部に砂を投入、砕石上部の隙間を埋めつつ 3m 程堆積させることによりセメントスラリーが砕石中に浸透するのを防ぎ、地表下 3m までセメントスラリーを充填。
- ④ 250A ケーシングの周囲を地表下 3m まで掘り下げ、ケーシングパイプを地表下 3m 地点で切断撤去したうえで、発生土により地表面まで埋戻し、廃井工事を完了。

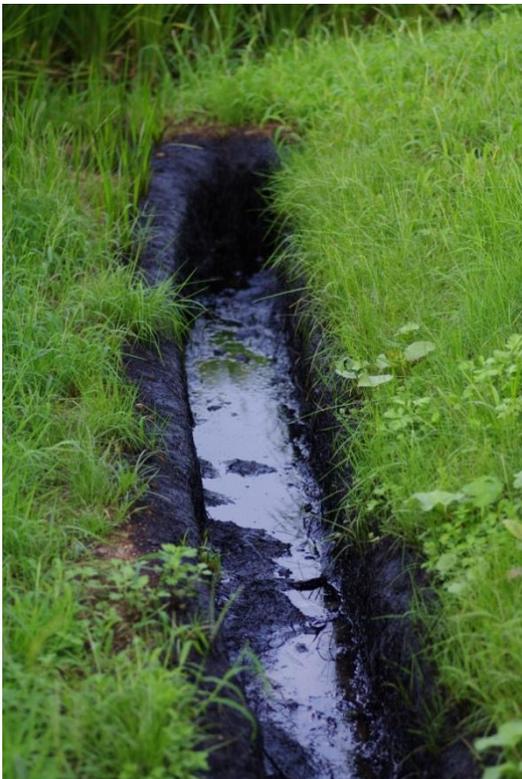
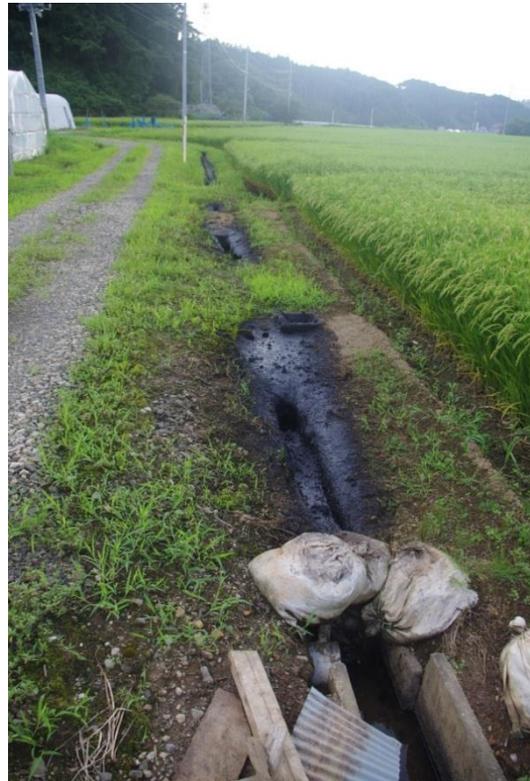
井戸名 : F 井戸
井戸の種類 : 石油井戸
湧出形態 : 不明
掘削深度 : 不明
井戸の状況 : この地域では昭和 30 年代頃まで原油が採掘されており, F 井戸は当時使用されていた石油井戸であるが, 正確な井戸の所在地や掘削深度, 井戸仕上げの状況等不明。現在水田わきに原油がしみだしており, しみだし口周辺にはアスファルテンが堆積している。
泉質 : 不明
メタンガスの濃度 : 採取許可申請相当(記録なし)

この地域では F 井戸のように適正に廃坑措置のとられなかった井戸が複数あり, しばしば原油が地表に漏れ出す事例がある。現在当該土地が個人所有物となっているため, 行政も抜本的な対策をとりあぐねている。

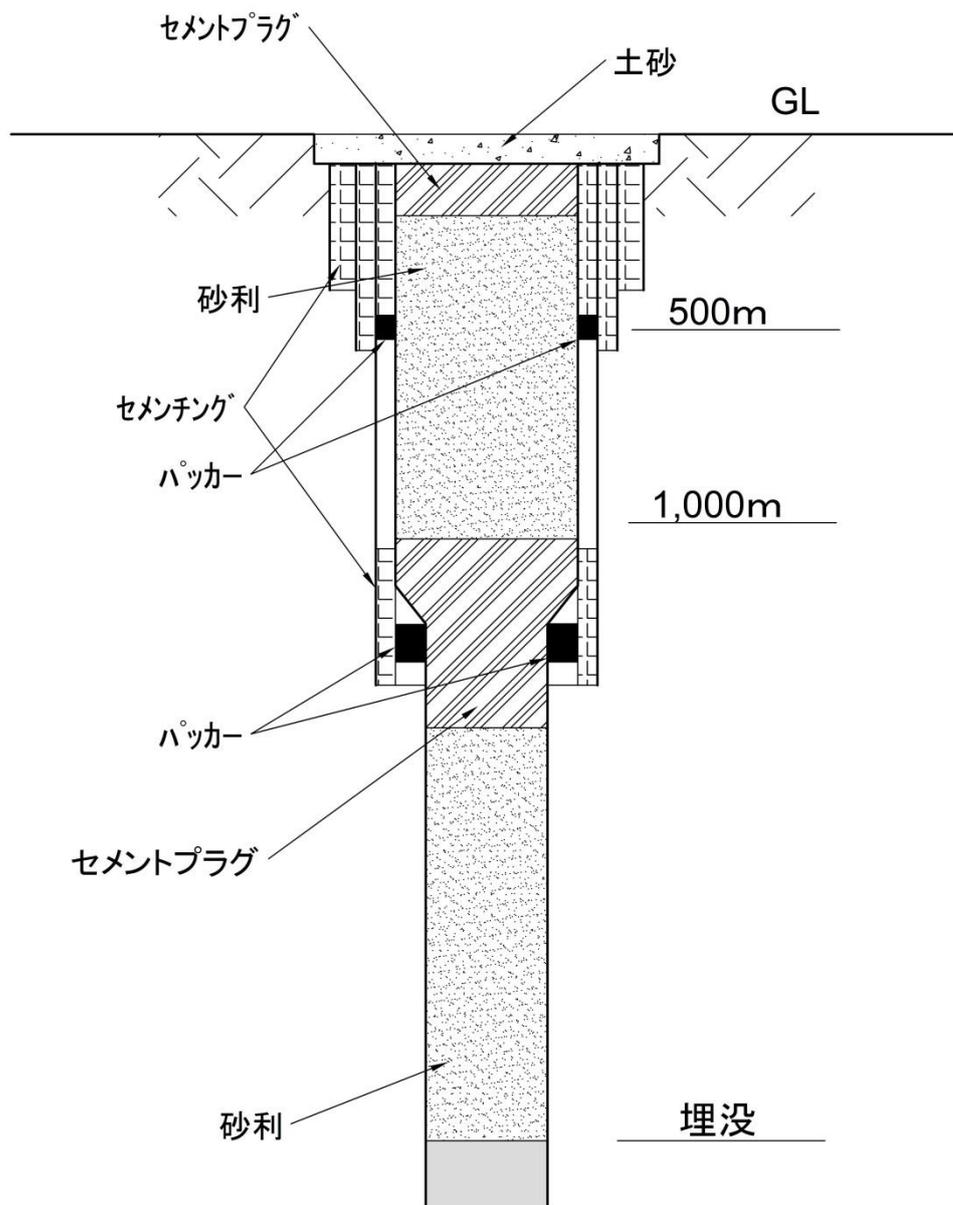
井戸名	: G 井戸
井戸の種類	: 温泉
湧出形態	: 動力揚湯
掘削深度	: 約 1500m
井戸の状況	: 1000m 以深にストレーナ設置。セメンチングは、第 1 段、第 2 段、第 3 段まで施されており、第 1 段、第 2 段に相当する地表下 500m 付近までは、フルホールセメンチングが施され、第 3 段は管尻セメンチングが施されていた。
泉質	: 塩化物強塩温泉
メタンガスの濃度	: 採取許可申請相当(ガス/水比 1[m ³ /kL]以上)

- ① 井戸検層を実施し、坑内の埋没状況やセメンチングの状況を確認。
- ② 地表付近の土壤中に可燃性天然ガスの発生がないことを確認したうえで、開削し BOP を設置。
- ③ 孔底から 1100m 付近まで砂利を充填。
- ④ 段落とし部分とパッカー設置部の 1100m 付近から 100m 程の区間にセメントプラグを形成。養生後負荷確認。
- ⑤ 1000m 付近から 60m 付近まで砂利を充填。
- ⑥ 60m 付近から地表下 10m 付近までセメントプラグを形成。養生後負荷確認。
- ⑦ BOP を撤去し、坑口に鉄板を溶接し、土砂により表面を埋め戻した。

工事終了後は、ボーリングバーにより開削した孔内を可燃性ガス検知器で調査し、可燃性天然ガスの発生がないことを確認した。また、工事完了後土地が安全に利用されるよう跡地の利用計画や安全管理の方法について検討を行った。
