野川第一・第二調節池地区自然再生事業実施計画書

第二次実施計画書

平成24年11月

実施者 : 東京都建設局北多摩南部建設事務所

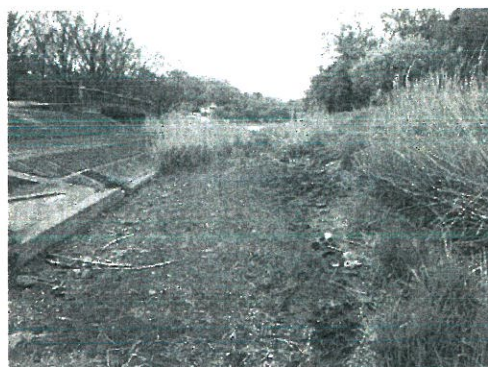
瀬切れした野川（第2調節池下流・平成21年度）

第二調節池上流部にある小金井新橋の流量は、表－1.1及び表－1.2のとおりである。流量は、夏季から秋季に多く、冬季から春季に少ない傾向にある。特に、近年は流量の減少により、川底が露出する『瀬切れ』が頻繁に見られる。
