# たつくし 竜串

## 再生目標

近年衰退の著しいサンゴ群集を主体とする海中景観および海域生態系の保全・再生

### 竜串自然再生協議会

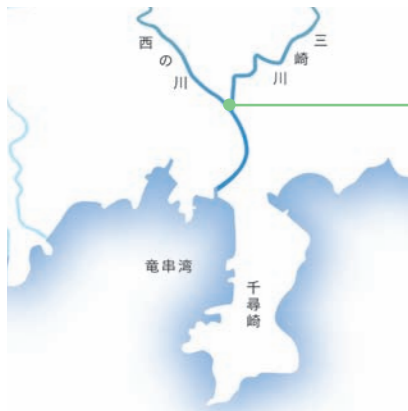
降雨後、強い濁水が流れ出している西の川（左）が、三崎川に合流する地点の状況

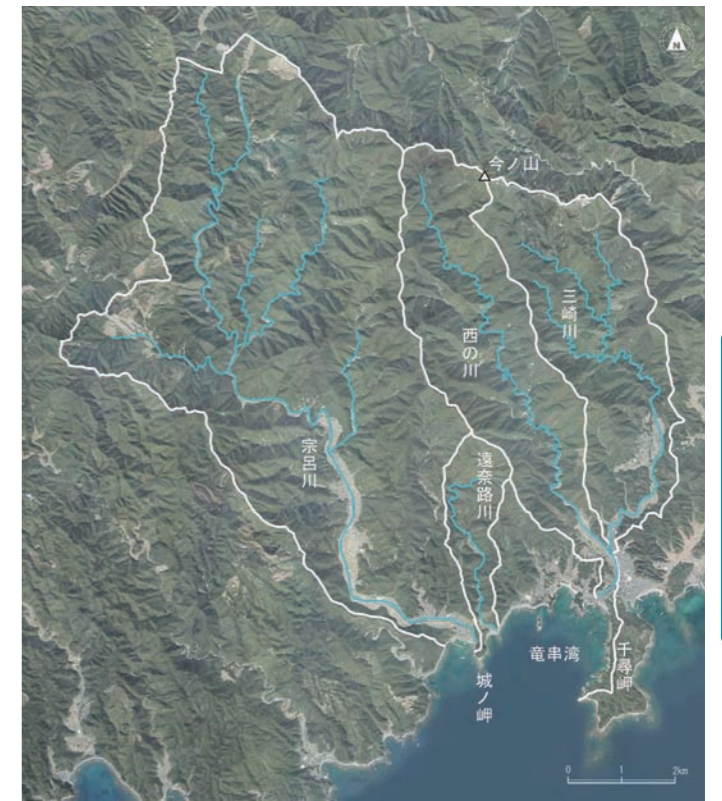
竜串湾に関する流域

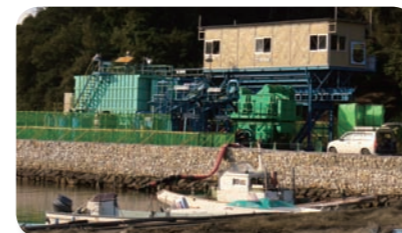
水処理プラント

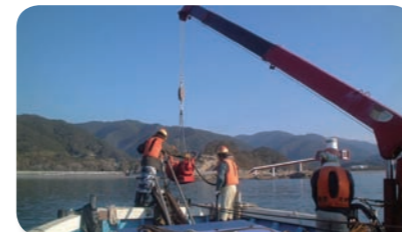
小型クレーンと排砂ポンプ
