かしばるしつげん
榧原湿原

再生
目標

昭和中期頃の湿地植生を再生し、人為活動との適切な関係を再構築

榧原湿原地区自然再生協議会

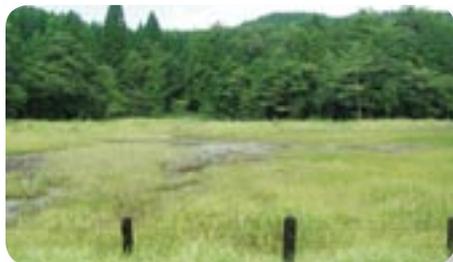
ミズゴケ等の堆積により陸化が進行

① ミズゴケの除去による自然植生の再生

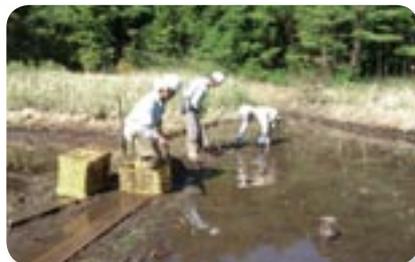
浚渫および植生の抜き取りを実施

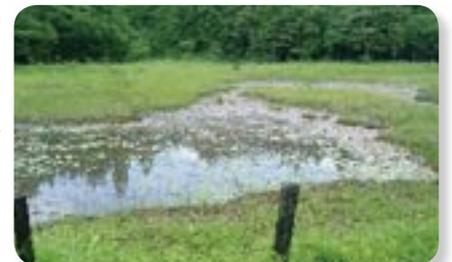
開放水面の拡大により多様な植生が回復
