たつくし 竜串

再生 目標

近年衰退の著しいサンゴ群集を主体とする海中景観および海域生態系の保全・再生

竜串自然再生協議会

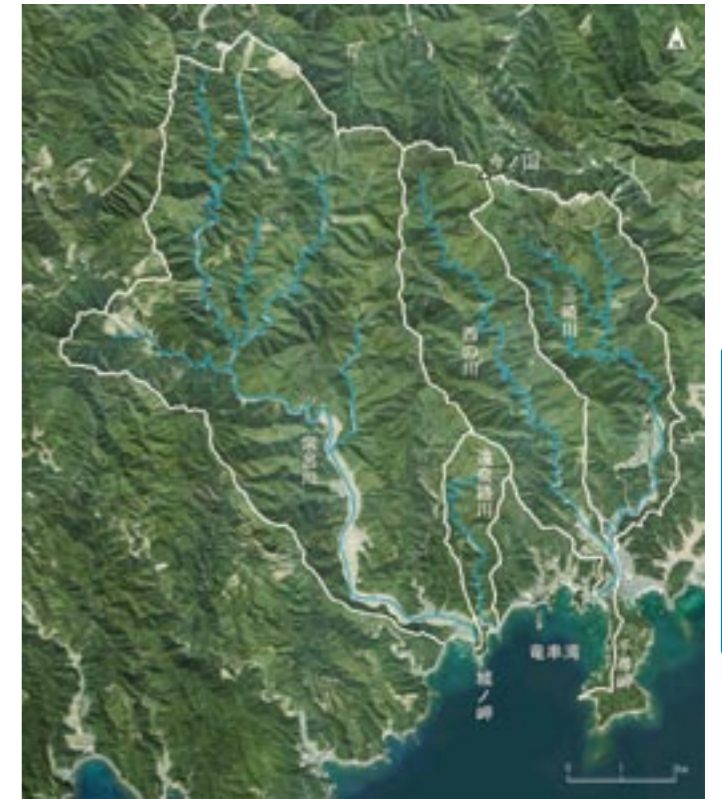
竜串湾に関する流域

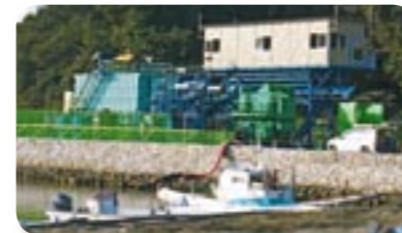
水処理プラント

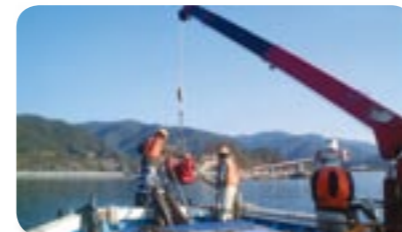
小型クレーンと排砂ポンプ

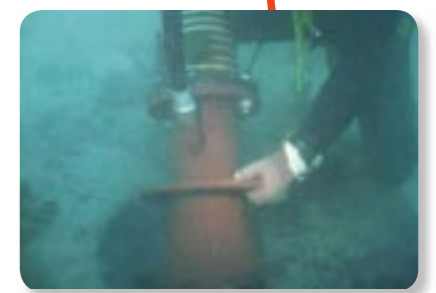
泥土除去状況（吸引）
