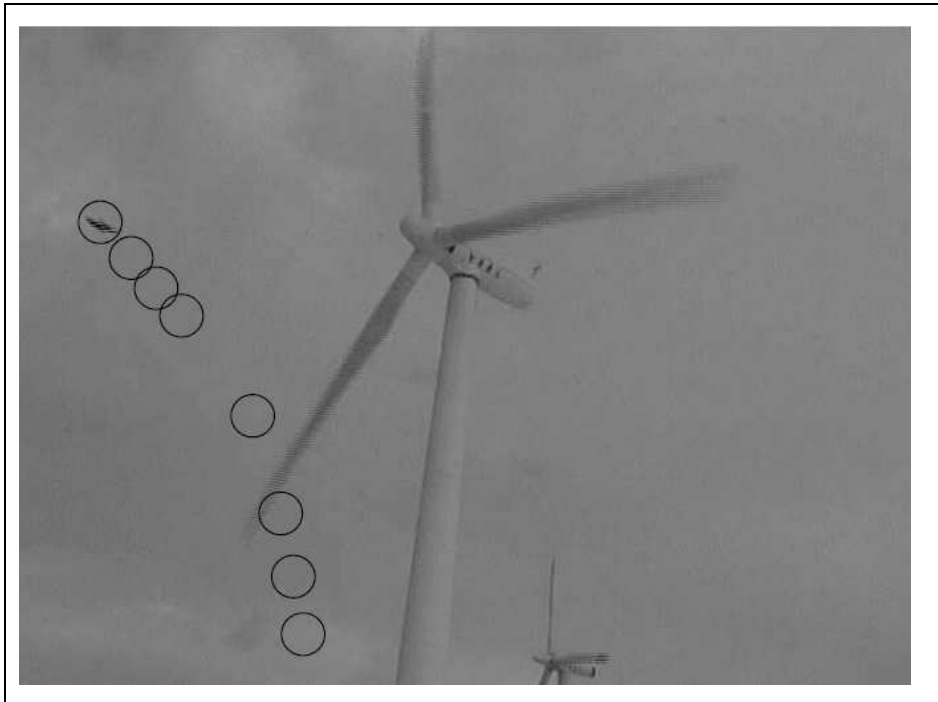
図 3-3- 34 No.2 における対象鳥類の動き

- No.2 については、風車のブレードに接近したところで明らかに飛行方向が変化しているため、接触・衝突の可能性が示唆される(図 3-3- 34)。
- No.9 についても、ナセル部にも接近した直後、1 個体が急降下して画面右下に消えることから、衝突の可能性が示唆される(図 3-3- 35)。

- 風車のブレード回転は、風上に向かって時計回りである(苫前町確認済)。No.2 の画像からは、回転する風車に向かって 8~9 時(20~21 時)の位置で接触しているように見える。この場合、風車ブレードは地上から空に向かって移動するから、鳥類個体は腹部から衝突することになる。処理簿にある「腹部に外傷があり、一部骨が折れていた」との記述は、これを裏付ける。しかしながら、剖検結果は「被検体は胸・腰・脚部に背側からの重度打撃を受け」となっている。
- No.2 と No.9 はいずれも 28 日に撮影されたものであるから、翌日 29 日に発見されるまで約 1 日を経過する。真冬が続く場合、発見時には凍結している可能性がある。しかしながら、発見者のヒアリングによれば、『凍結というと、微妙です。平成 23 年 1 月 17 日の発見死骸は、“くねくね”した状態でしたが、それとは明らかに違う状態でした。また、“カチコチ”状態かという、ビニール袋へ入れる際に、羽根をたたみましたので、そういう状態でもありませんでした。外気温が-4℃くらいということでしたので、数時間では凍結しないと思われます。』とのことであった。そこで 28~29 日にかけての羽幌気象台の気温を図 3-3- 36 に示す。28 日は 0 度前後で推移し、翌日 29 日の明け方にマイナス 5 度前後まで低下したものの正午過ぎには 0 度に上昇しており、発見者のヒアリングを裏付けているものと考えられる。

(奥の風車 3 号機が見えていることにも注意。カメラからの距離は 200m 以上)

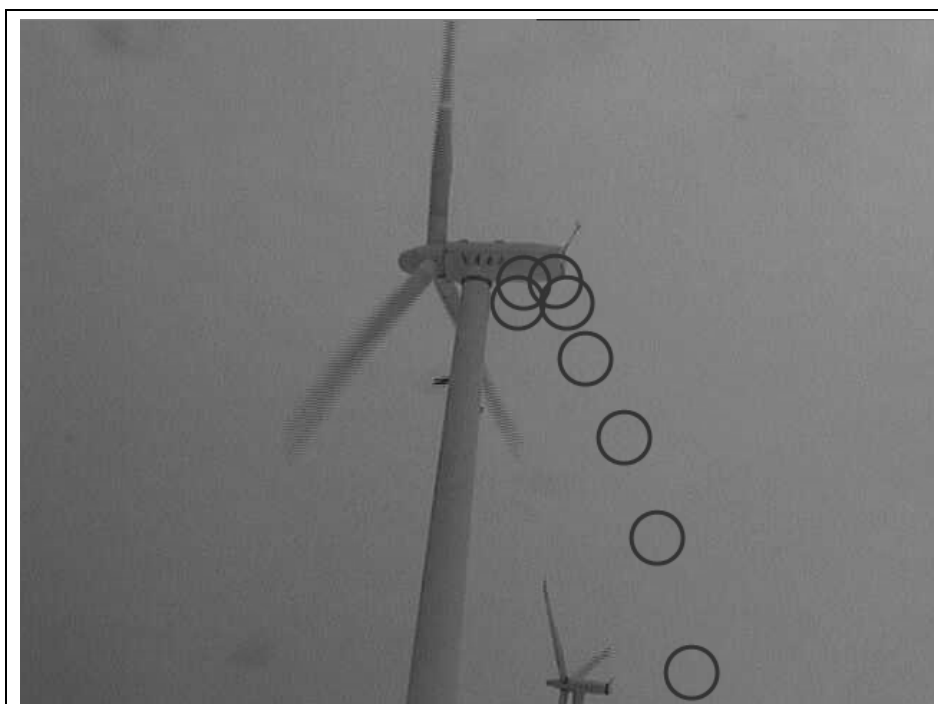
図 3-3- 35 No.9 における対象鳥類の動き

(奥の風車 3 号機が見えていることにも注意。カメラからの距離は 200m 以上)
