平成 24 年度 海ワシ類における
風力発電施設に係るバードストライク
防止策検討委託業務
報 告 書

平成 25 年 3 月

環境省 自然環境局

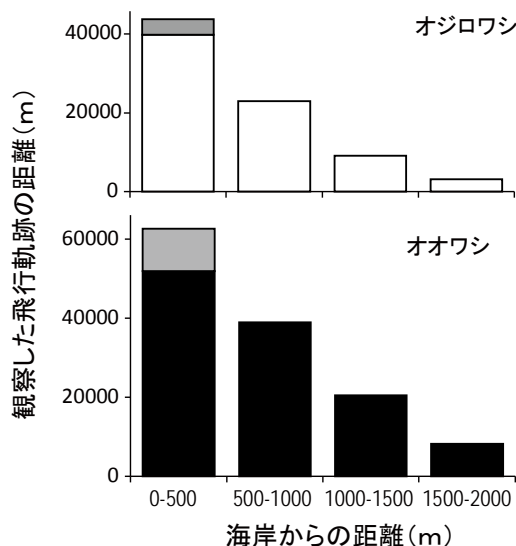
図 3-1-4 根室におけるオジロワシとオオワシの飛行頻度と海岸からの距離との関係。灰色は海上の飛行を示す

図3-1-4からもわかるように、根室のオジロワシとオオワシは海岸部のみに集中するのではなく、内陸も飛行していた。しかし、飛行頻度は海岸から近い場所が高く、オジロワシでは海岸から500m以内の場所が全体の55%を占め、500-1000mが29%、1000-1500mが

12%と離れるにつれて半減していった。オオワシも同様に海岸から 500m以内の場所が全体の 48%、500-1000mが 30%、1000-1500mが 15%と海岸から離れるにつれて飛行頻度は減少していった。また、苫前と比べると、海上の飛行は多くなかった。これは、根室の調査地の海岸に風車がなかったことがその理由となっている可能性がある。

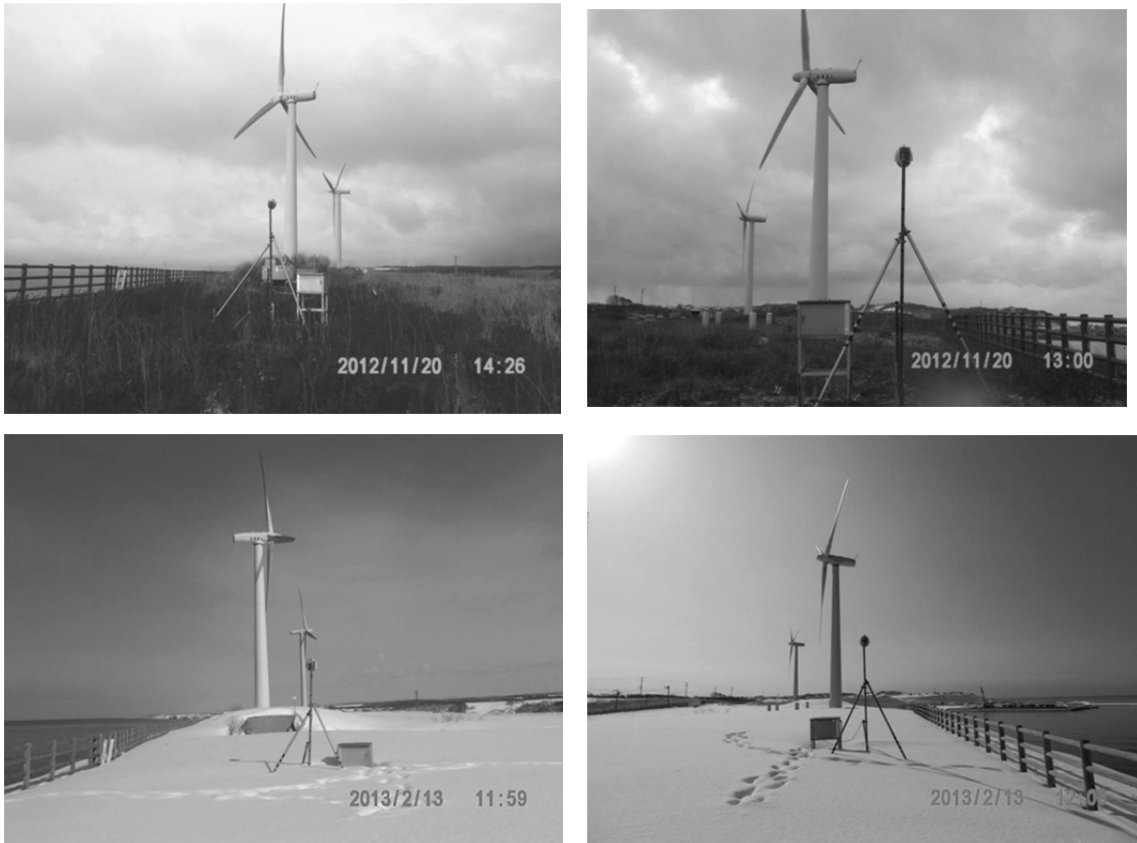
図 3-1-7 ビデオカメラ設置位置

(左列：苫前町側からみたアングル、右列：羽幌町側からみたアングル)

両者に倍近い、もしくはそれ以上の差があったが、主な理由はビデオ取付け位置（アングル）によるものである。羽幌側アングルは、南西向きに設置されることから、逆光条件となる可能性が高く抽出率が低下し、差が生じたものと思われる。この地点での海ワシ類は主に風車の外側（断崖端から海側）を飛翔することから、本来は、陸側から海側を俯瞰する場所に 2 台を設置すべきだが、この場合、北西の季節風のためビデオカメラ前面に着雪する可能性が極めて高く、断念した。逆に、追い風となる北西側（海側）にビデオカメラを設置することも検討したが、風車から断崖まで 10m 程度しか離隔しておらず、回転するブレード全体をビデオフレームに収めるためには距離が不足していたため、これも断念せざるを得なかった。

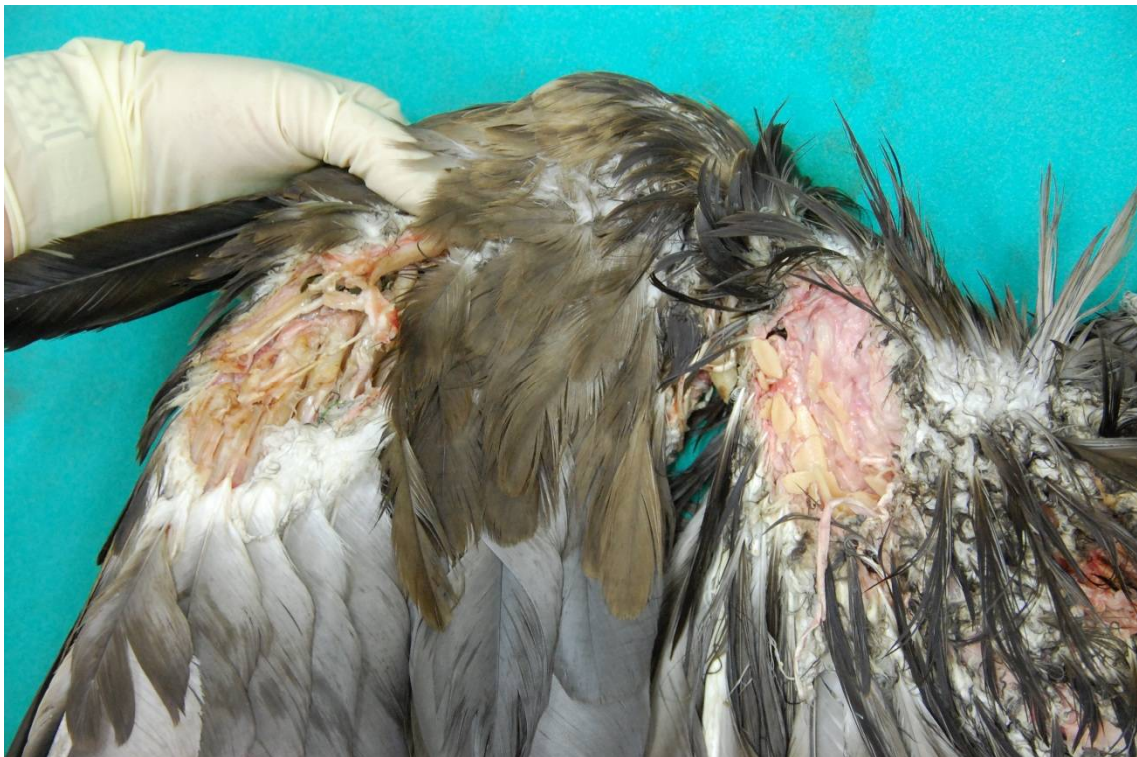
Fig.2 右翼下面の骨折、皮膚裂開部

右翼は上腕骨のほぼ中央部にて斜骨折し、体部から離断する。上腕骨は肘関節に至るまで食害を受け、骨が完全に露出している。右橈尺骨は、肘関節から約7cmのところより手根部に至るまで粉碎骨折し、翼下面にて皮膚が裂開・欠損、骨折部が露出している。大部分の骨が骨片となり皮膚に付着及び消失している。反対に、翼上面は皮膚及び羽毛は残存する。右手根部も同様に粉碎骨折、翼下面にて皮膚が裂開し、骨および風切り羽基部が露出している。

また、脊椎骨折部や右肺の背側面に出血を認めるが、胸骨には損傷がないことや翼の骨は粉碎骨折しているが、皮膚の裂開は翼下面にのみ認められたことから、外力は当該個体の背側から加わったと推測する。
