1. 基本的事項

(1) 整備技術指針作成のねらい

(2) 対象登山道及び適用範囲

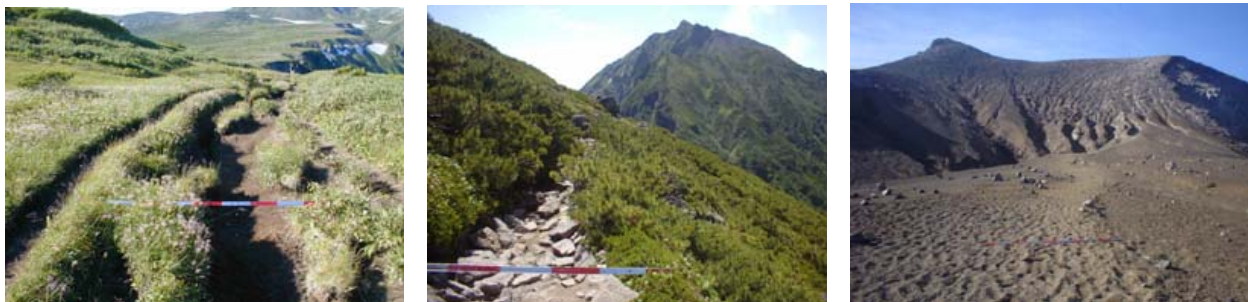
写真1 登山道の状況（表大雪、十勝、東大雪）

・この方面での利用が一番多く、年間に登山客だけで 12 万人の入込みがある。登山客のほとんどが 6 月から 10 月に集中する。特に銀座通りと呼ばれる旭岳から黒岳にかけての利用が多い。登山道の荒廃（浸食、崩壊、泥濘化、複線化）は愛山溪、お鉢周辺、裾合平などで顕著である。

- ・利用は表大雪方面に比べて少ない。
- ・比較的新しい火山性地質のため、浸食などに弱いと考えられる。

- ・アクセスが不便なため、大雪山の中でも入り込みが少ない場所である。
- ・全体的にこの方面の登山道荒廃の程度は軽微である。

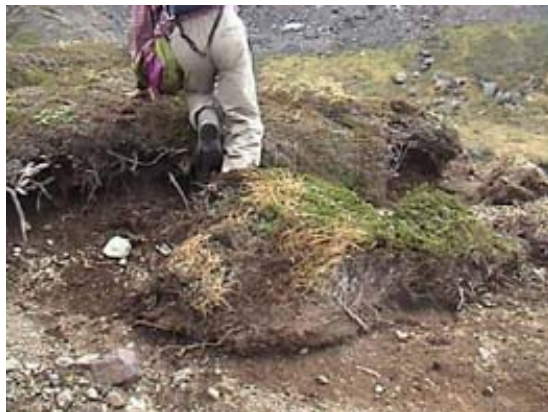
写真2 中岳分岐手前の尾根における地被の損傷

山頂付近では風が強く風衝荒廃地として裸地化する現象が見られる。小裸地が発生し冬季の凍上によって粗しょうになった土壌が強風によって吹き飛ばされ裸地がさらに拡大する。

本年9月の調査では台風時の風によると想定される地被（植生と土壌）のまくれあがりが見られた。

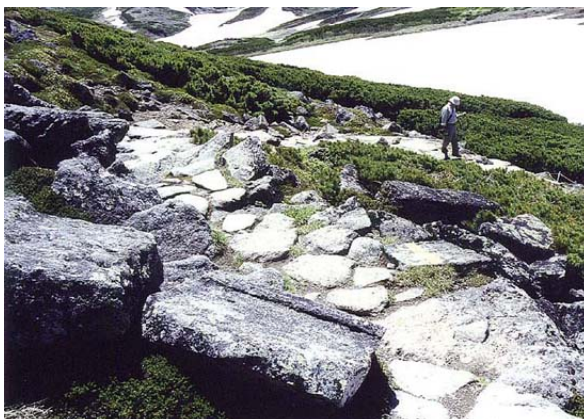
写真3 黒岳～石室間の登山道（平成14年撮影）

黒岳山頂～石室にかけての区間については、昭和30年代前半から40年代はじめにかけて、現地の石を組み合わせ、営林署の巡視作業の一環として行われた。

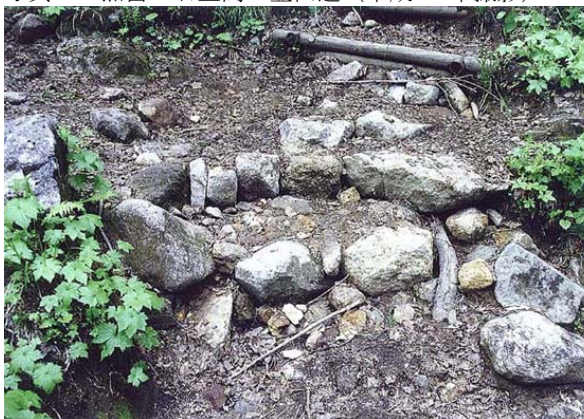
写真4 愛山溪：石組み

平成13年度国立・国定公園における登山道のあり方検討調査において、ケーススタディー地区として選定され、近自然工法による登山道整備の試験施工が行われ、利用、維持管理、整備のあり方について検討課題が整理された。

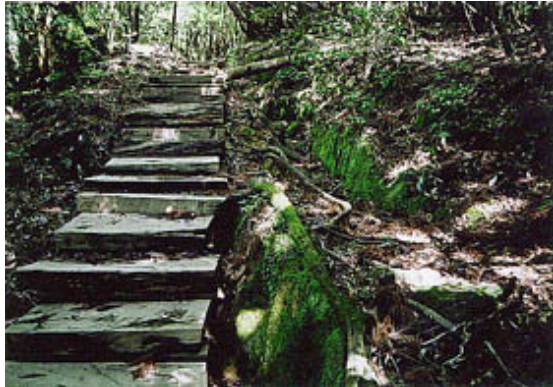
写真 6 土埋木を現地加工して段差処理を行った例
(森林事業者による)

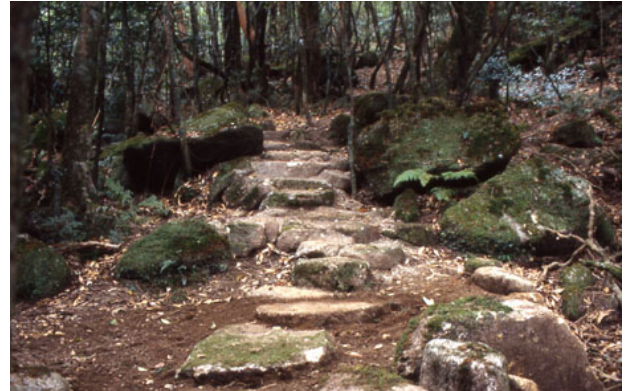
写真 7 益救参道（龍神杉歩道下部）で自然石を用いて整備した事例（写真提供：福留委員）

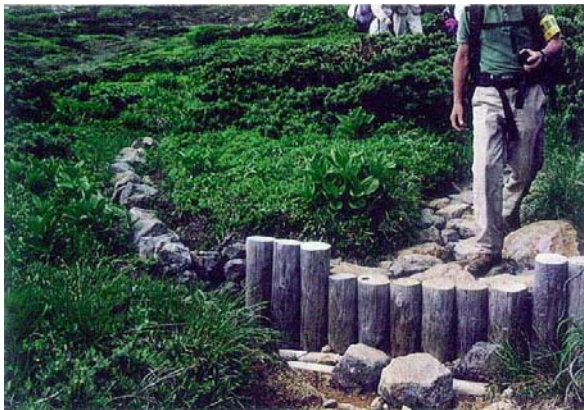
写真 8 水通しの土留め処理と石を用いて水を誘導することを試みている。丸太が飛び出たり根際の浸食が見られる。

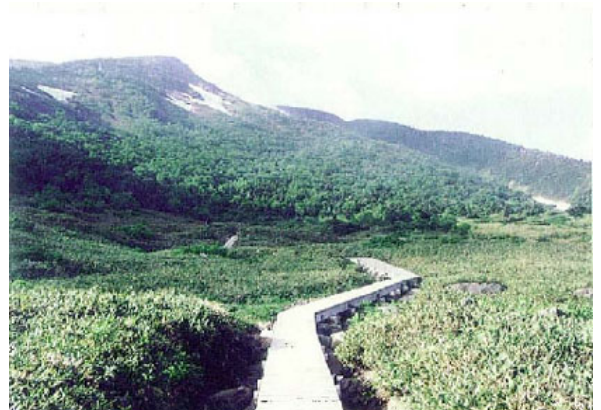
写真 9 南竜が馬場の湿原でガリー化した部分をフトン籠基礎の木道により、土砂の堆積を図っている。

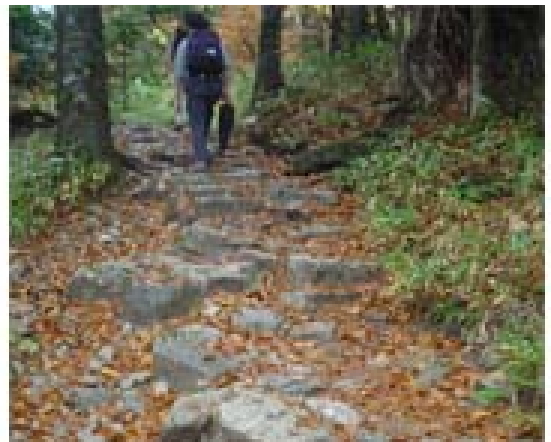
写真 11 ランダムに敷かれた自然石のすき間にリター等がたまり土壌の表面をカバーしている。

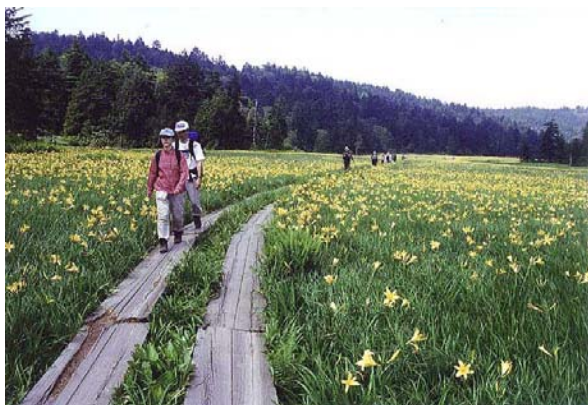
写真 12 地面と同じ高さに、間隔を空けて木道を設置することで自然との一体感を高めている。

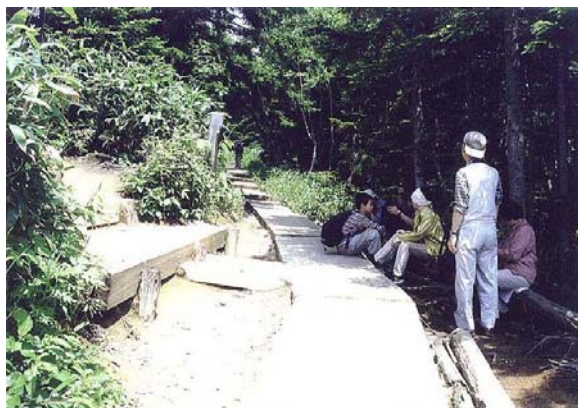
写真 13 登山道のほとんどが木道となっているため地面を歩く感覚が乏しく、休息の場も必要となる。

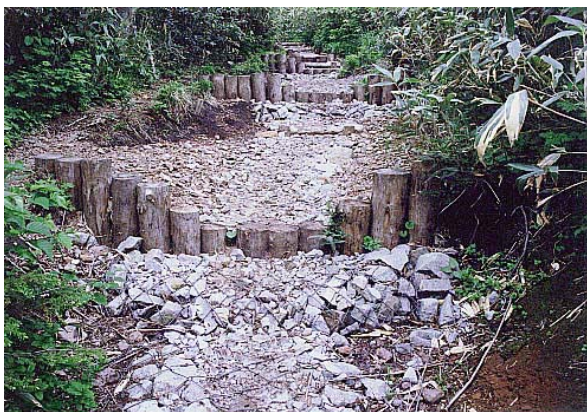
写真 14 浸食の進む部分で丸太土留めと栗石・蛇籠の暗渠排水による対策。(土木的处理に違和感もある)

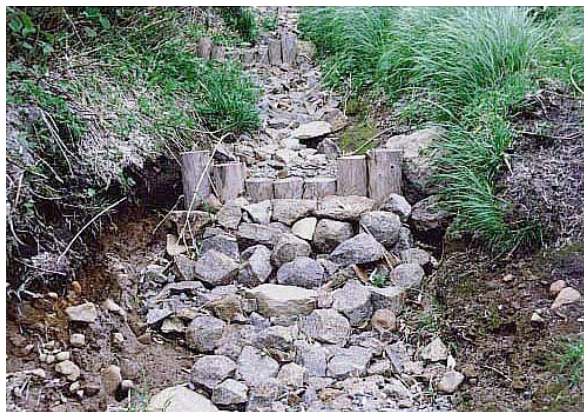
写真 15 同様の対策が急勾配箇所で行われているが、側面部の浸食への対策も必要となる。

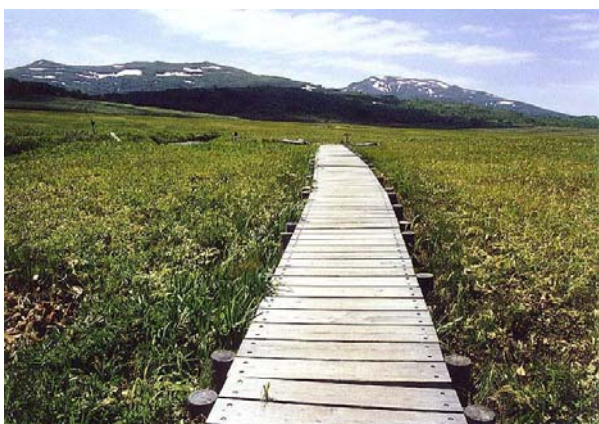
写真 16 幅の広い木道は、分断する印象を強めるため、必要最小限にすることが望ましい。

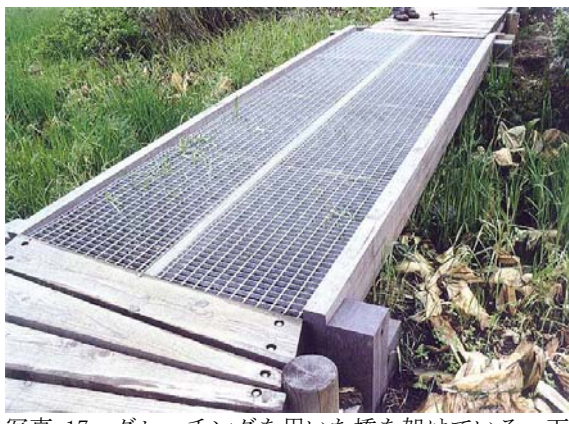
写真 17 グレーチングを用いた橋を架けている。下部に光はいるため植物も生育する。ボリュームが大きくなるため注意が必要。
