# 大雪山国立公園における登山道整備技術指針

2016 年 改定版

平成 28 年 3 月  
環境省北海道地方環境事務所

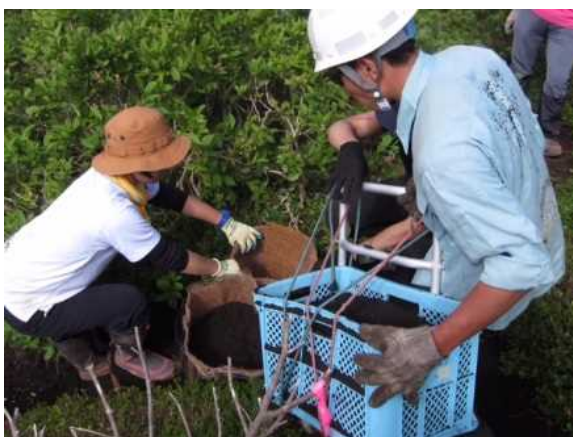
〔好例〕 テンサー工は軽い資材で施工性もよくボランティア作業も可  
美瑛岳(2015.8)

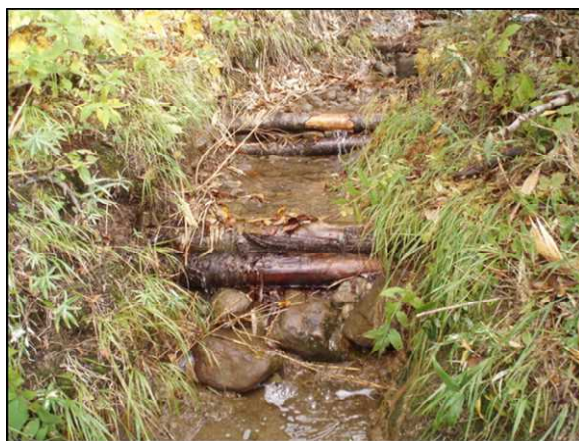
現地材によるステップ&プール工（木柵）

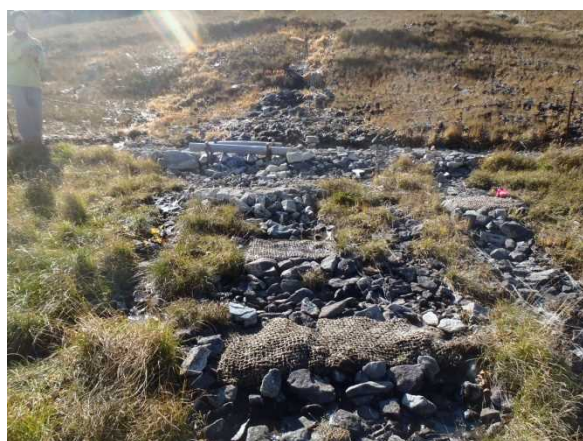
| 特 徴 | <ul style="list-style-type: none"> <li>・施工が簡単である、どこにでも隙間なく設置できる</li> <li>・ヤシ繊維を詰めるため柔軟性が高く自由に形を変えられる</li> <li>・一冬超すとヤシ繊維が土砂を抱えて固くなり、石のようになる</li> <li>・植生基盤として効果が高い</li> <li>・積雪が少ない風衝地、雪田草地等でも利用できる</li> </ul> |

ヤシ製土嚢袋  
朝日連峰(2014.8.17)

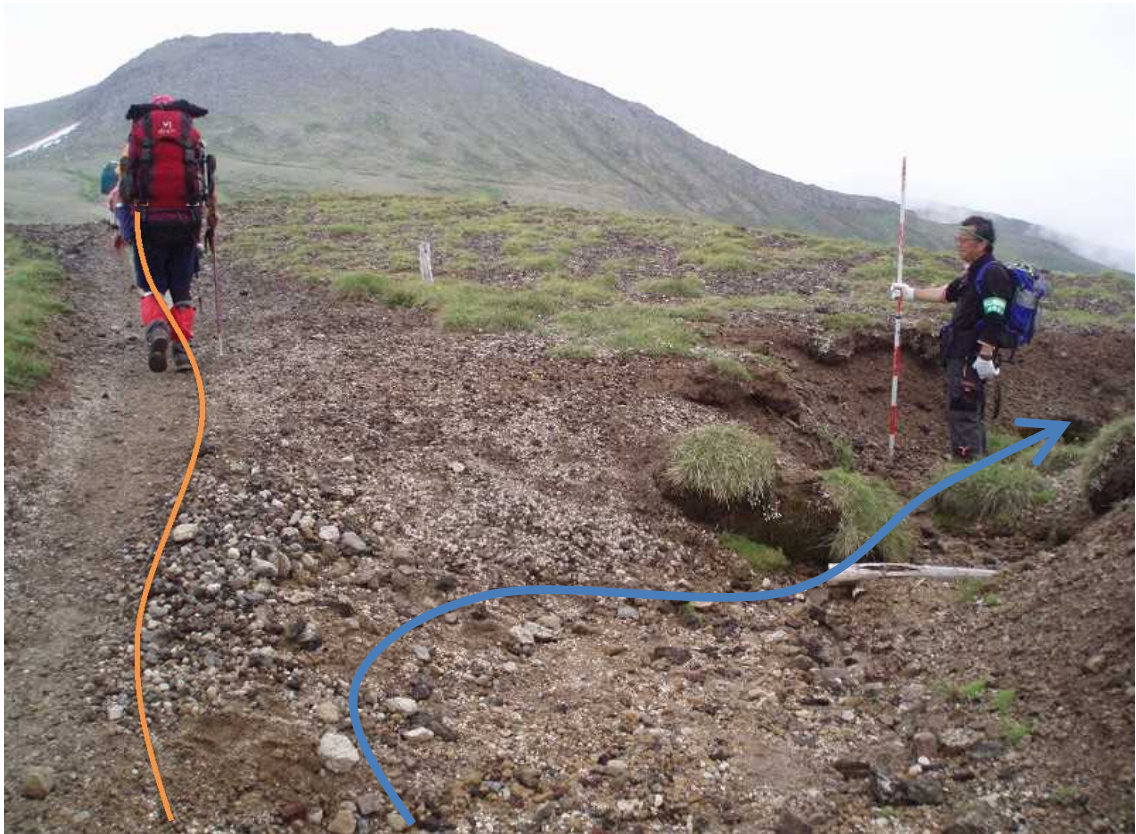
○風衝地に排水されてしまった箇所。

○裸地部や植物がまばらな砂礫地（風衝地植物群落）等に流水が集中すると、このような深い侵食になることがある。

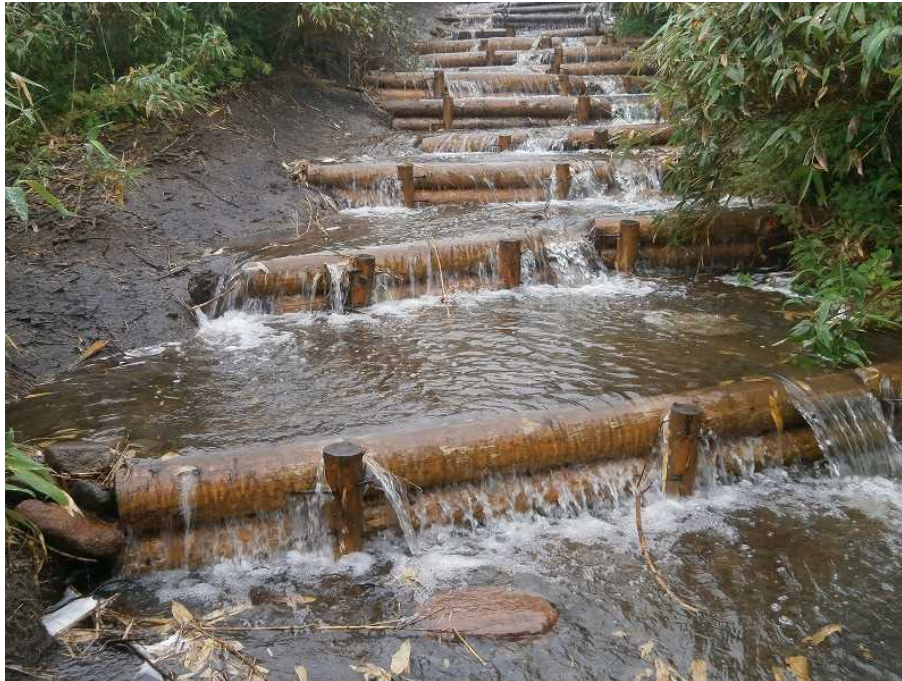
○木柵床止工の全面から越流している。

○この施工には木柵に切欠きがついており、そこから水は落ちているが、木柵脇を高くする配慮がなく、法面にも流水が流れ侵食されている。

○流量を過小判断し、しっかりした施工を行っていないため、今後侵食が拡大する可能性が高い。

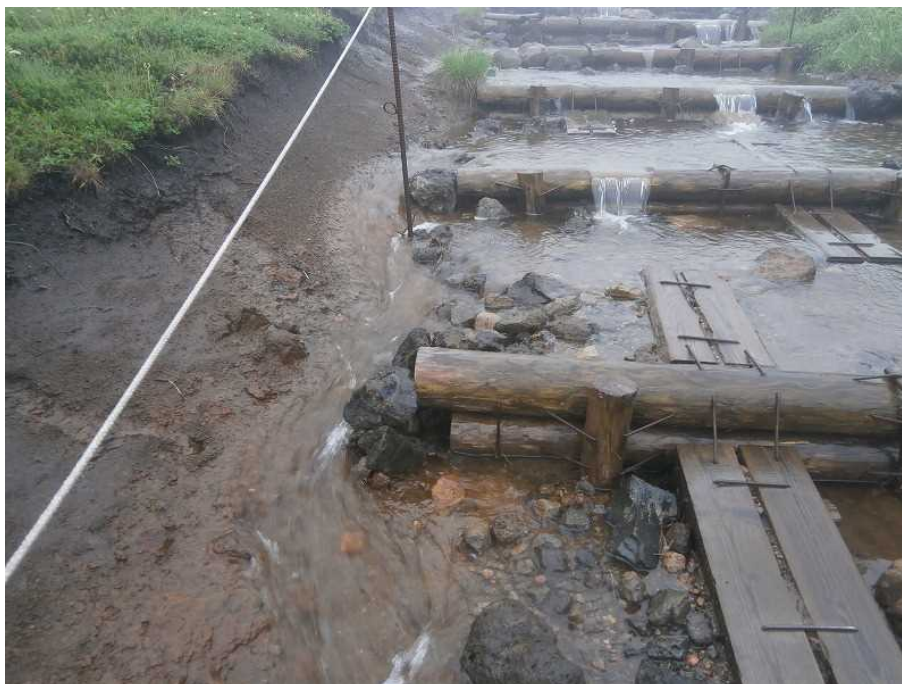
○流水により木柵脇の土壌が洗掘されている事例。

○木柵背面の土壌が流失しており、放置すると木柵はハードル状になり機能しなくなる。

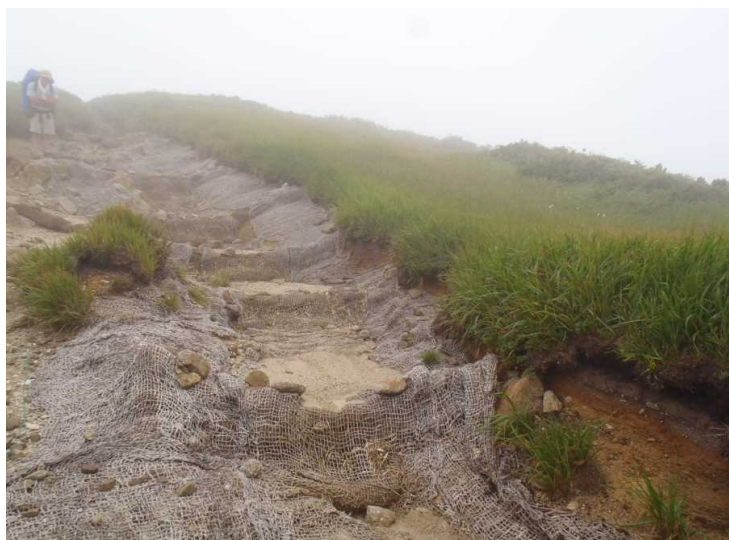
飯豊連峰・梶川尾根 2014. 8月撮影

- ヤシ製土嚢にヤシ繊維と土砂を中詰めに、侵食部に連続設置した箇所。
- 植生回復のため黄麻製植生ネットを同時に敷設しているため、ヤシ製土嚢は見えないが、土嚢の背後に多量の土砂が堆積している。
- 歩行路と水みちを分離しているため、段差が大きくても問題はない。
- 深いV字状の侵食部に土砂を堆積させ、地形を回復させている。
- 床止工の背面にたまった土砂を使って土嚢を追加設置している。
- 施工後2年も損傷は見られない。

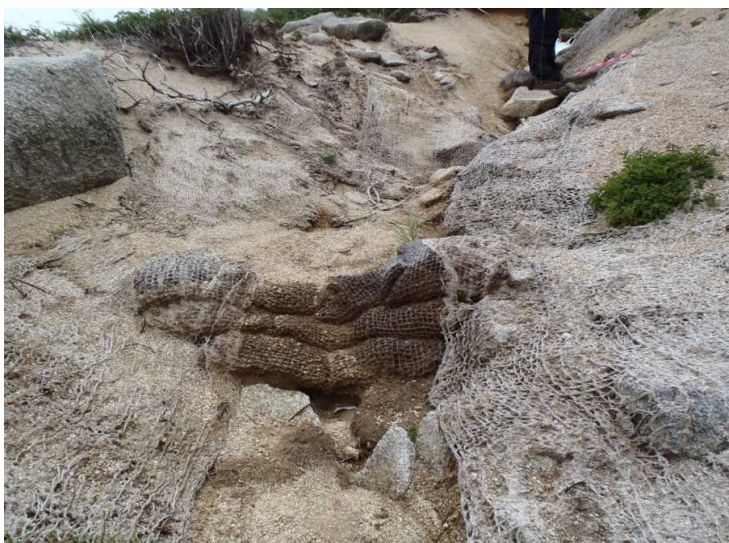
朝日連峰・三方境 2014. 8月撮影

- 侵食が止まらなかったガリ一部の床止工としてヤシ製土嚢を設置
- 中詰めはヤシ繊維と土砂を混ぜたもの。
- 一年後には、土嚢内部のヤシ繊維に土砂が詰まりって石状の塊となる。
- 植生基盤としても優れており、植生回復が難しい風衝地での植生基盤として使われている。
- 写真の土嚢は施工2年後であるが、土嚢は全く破損していない。
- 土嚢には植生が生育している。

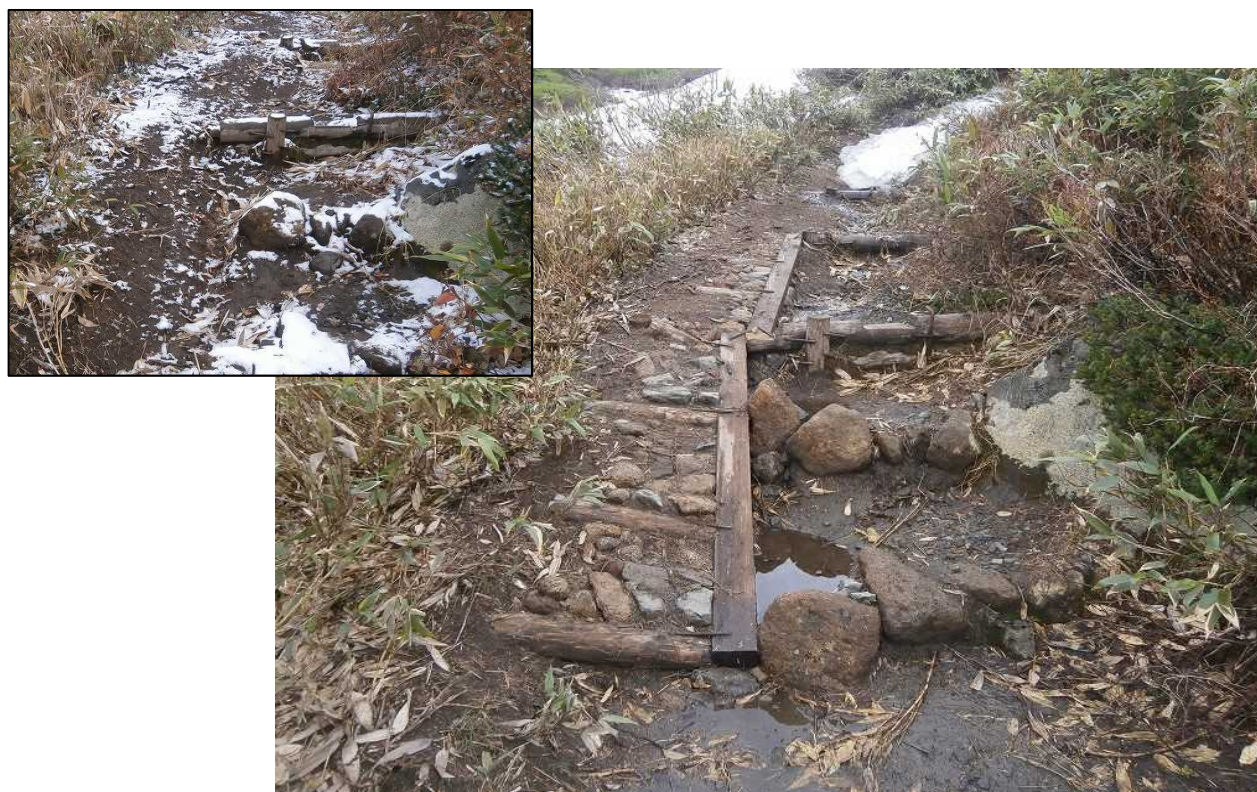
愛山溪 2013. 10月補修

○床止工の補修として行なった路肩保護工。踏圧により路肩の崩れが止まらず、流水侵食も生じ石組がグラつき始めていた。

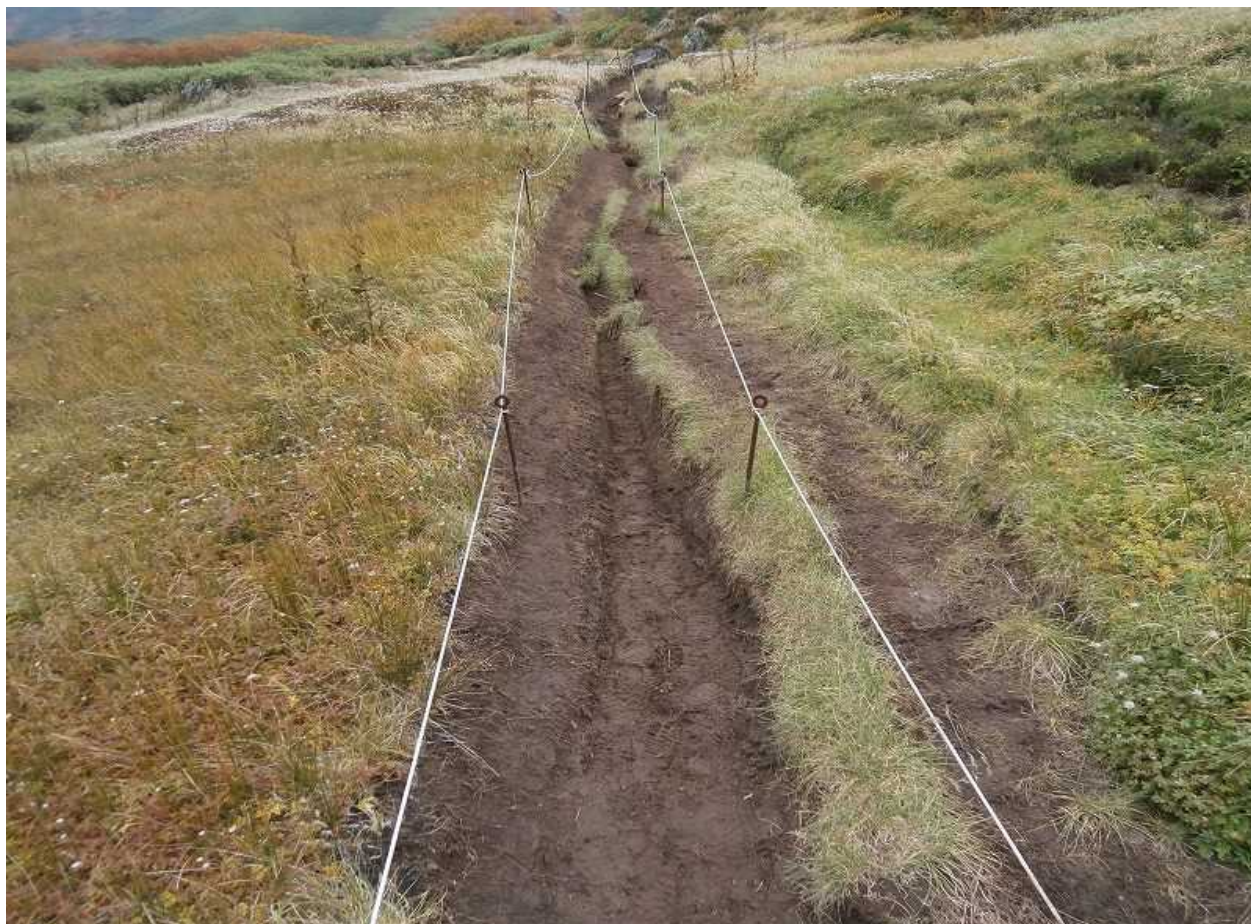
裾合平 2013. 9月撮影

- 踏圧により侵食されている。
- 緩やかに水の流れがあり土壌も流されている。
- 流水により掘れた部分に植物群が崩れ落ちている。
- ロープ柵はあるが越えて歩く利用者は多い。また、ロープ内でも踏圧侵食は続いている。

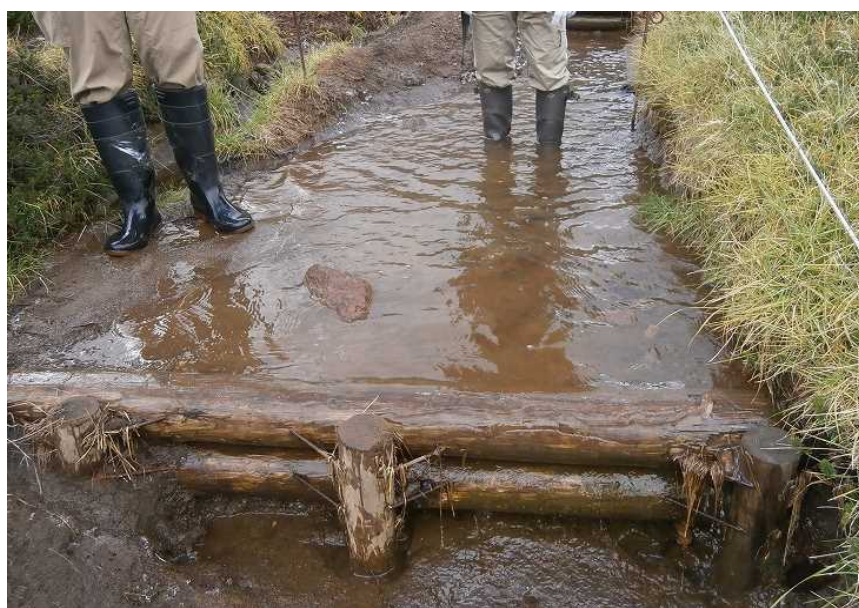
裾合平 2013. 9月撮影

○流水侵食に対して木柵床止工が施工されたが、木柵に通水のための切欠きがなく、水が溜まっている。

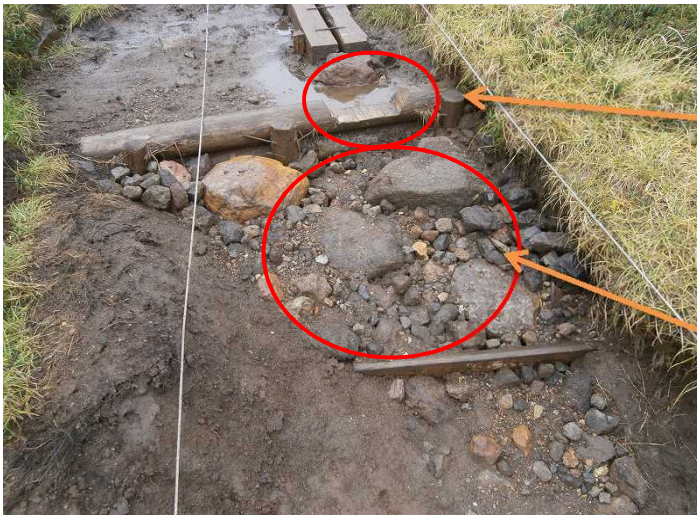
既存の木柵床止工への切欠き

○背面の水が抜け、落下水の位置が固定できる。

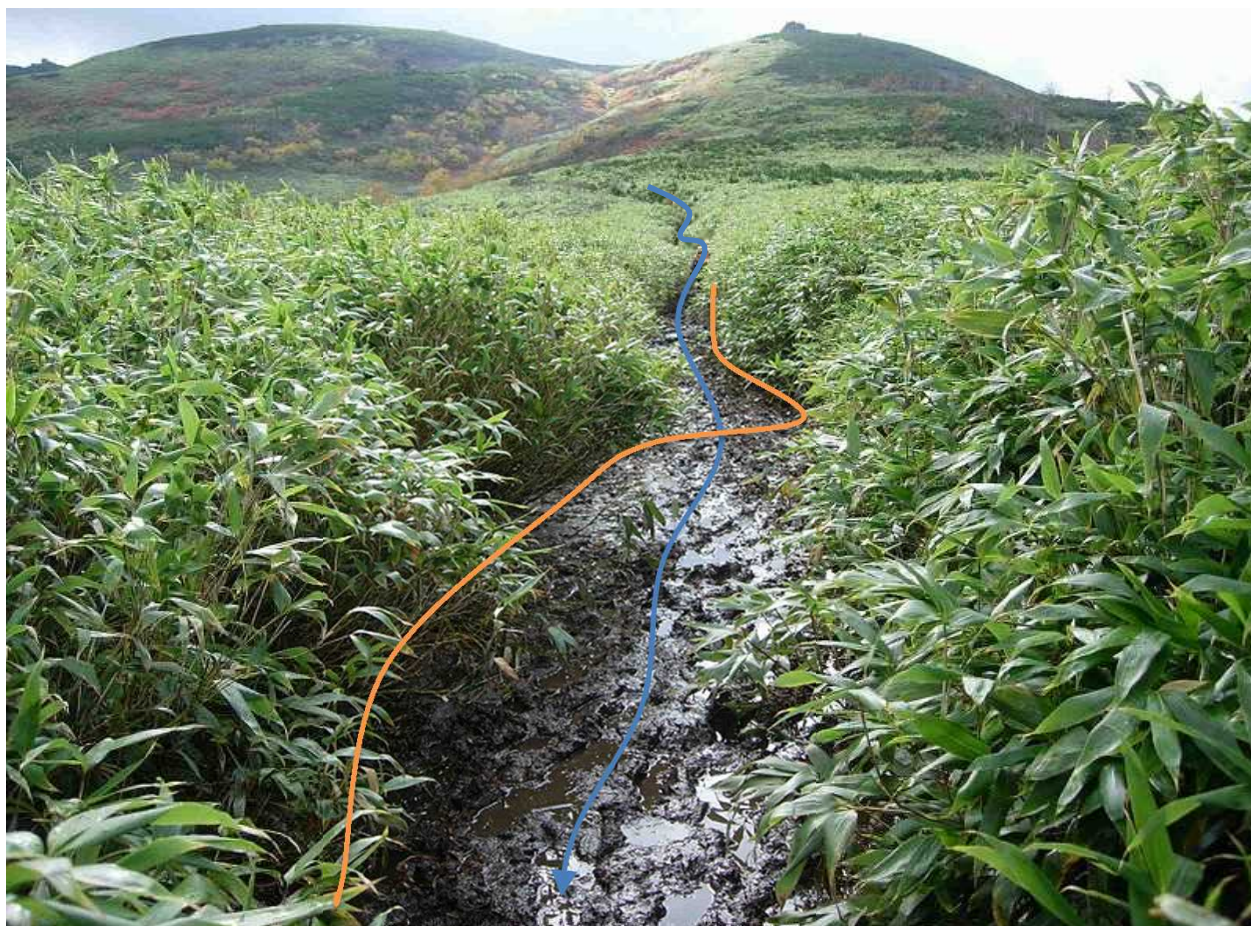
愛山溪 2005. 10月撮影

- 歩行者はぬかるみを避け、ササ帯ぎりぎりの場所を歩く。
- ササの根が踏圧され裸地化が進んでいる。
- 水の流れは緩やか。

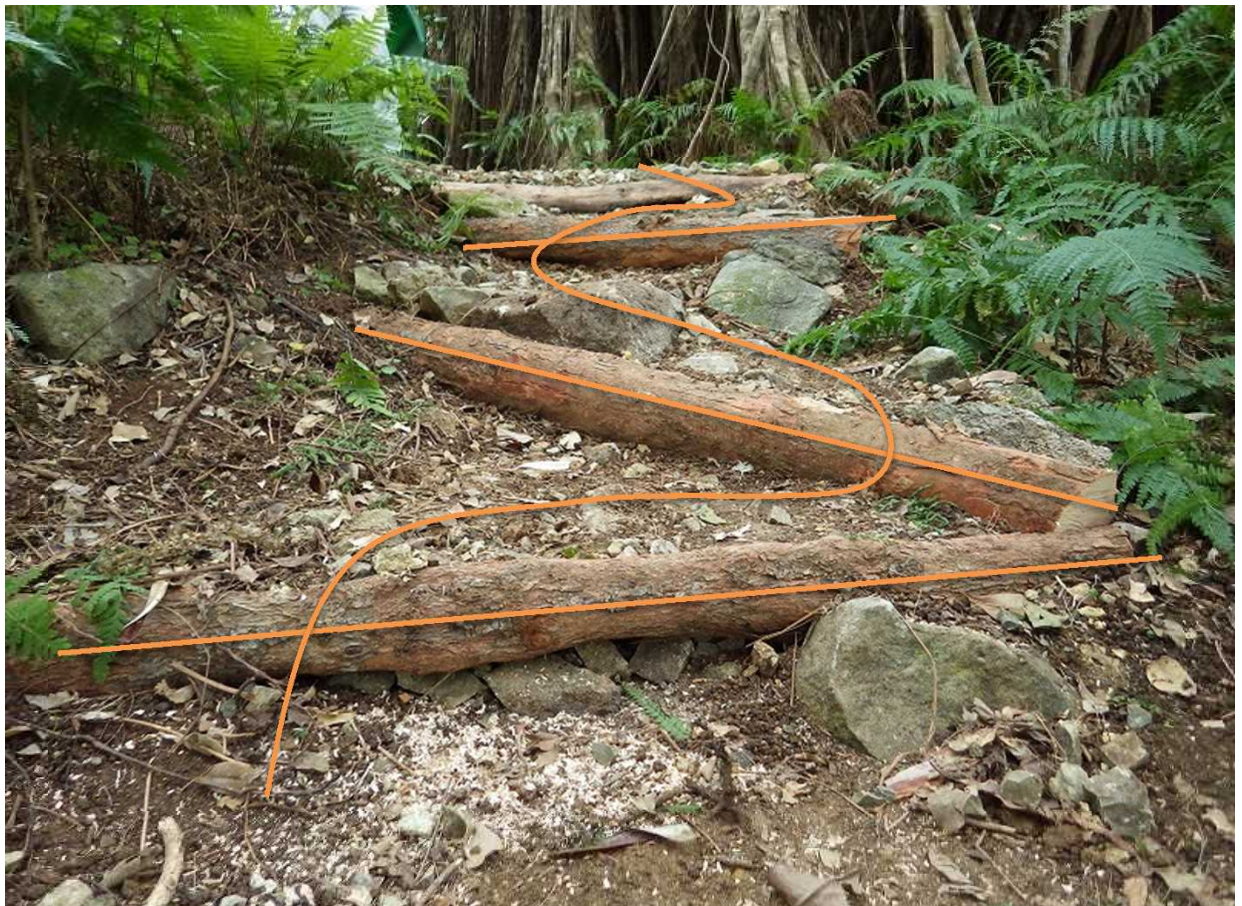
小笠原諸島父島 2015.2月施工

○角度をつけて配置し、流水が蛇行して流れるように配慮する。

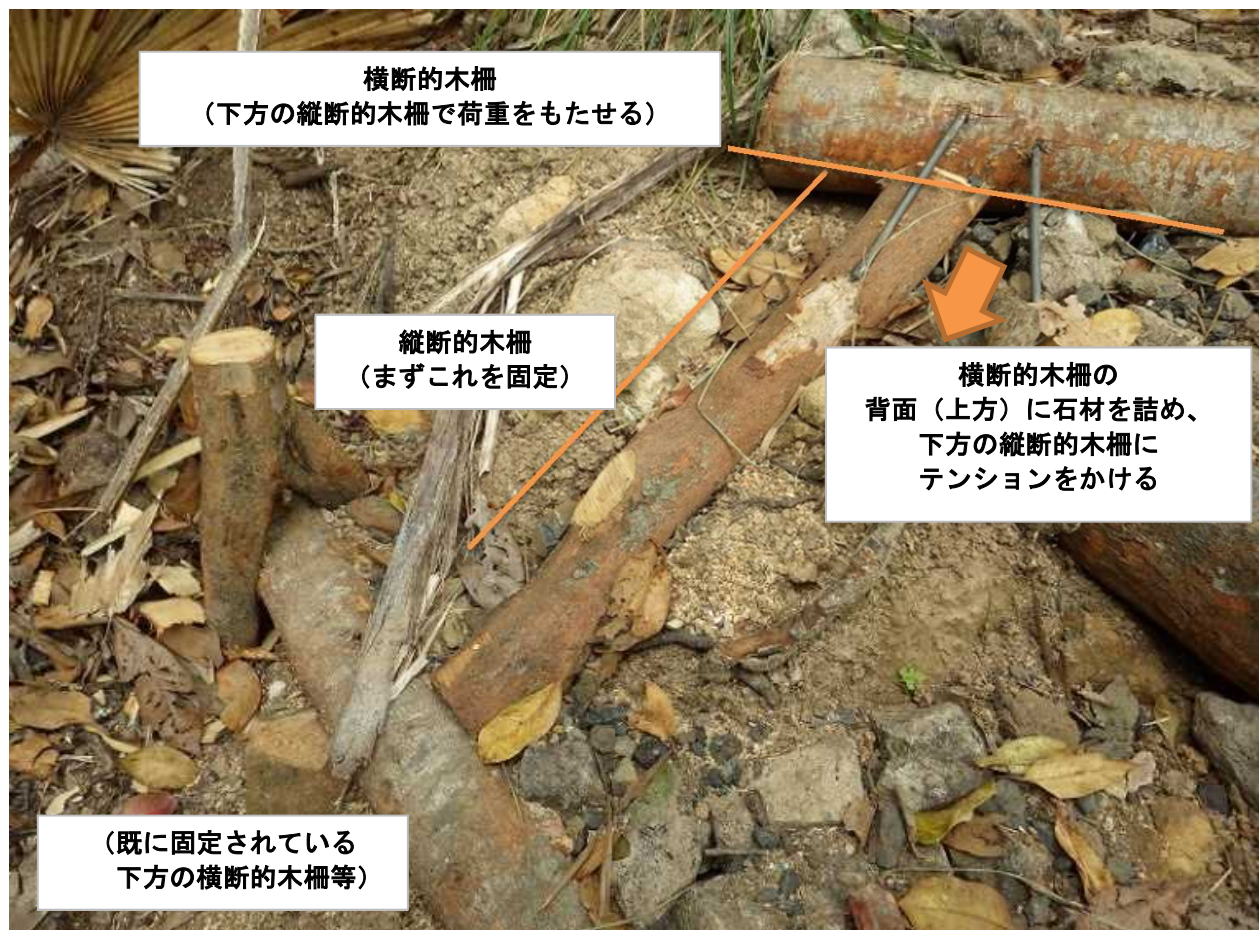
- 基礎となる木材（縦断的木柵）を設置し、その上方に横断的木柵を載せて固定する方法。

- 横断的木柵の背面には石材を充填し、下方にテンション（応力、負荷、荷重）をかける。
- 補助的にカスガイを使うことが多い。

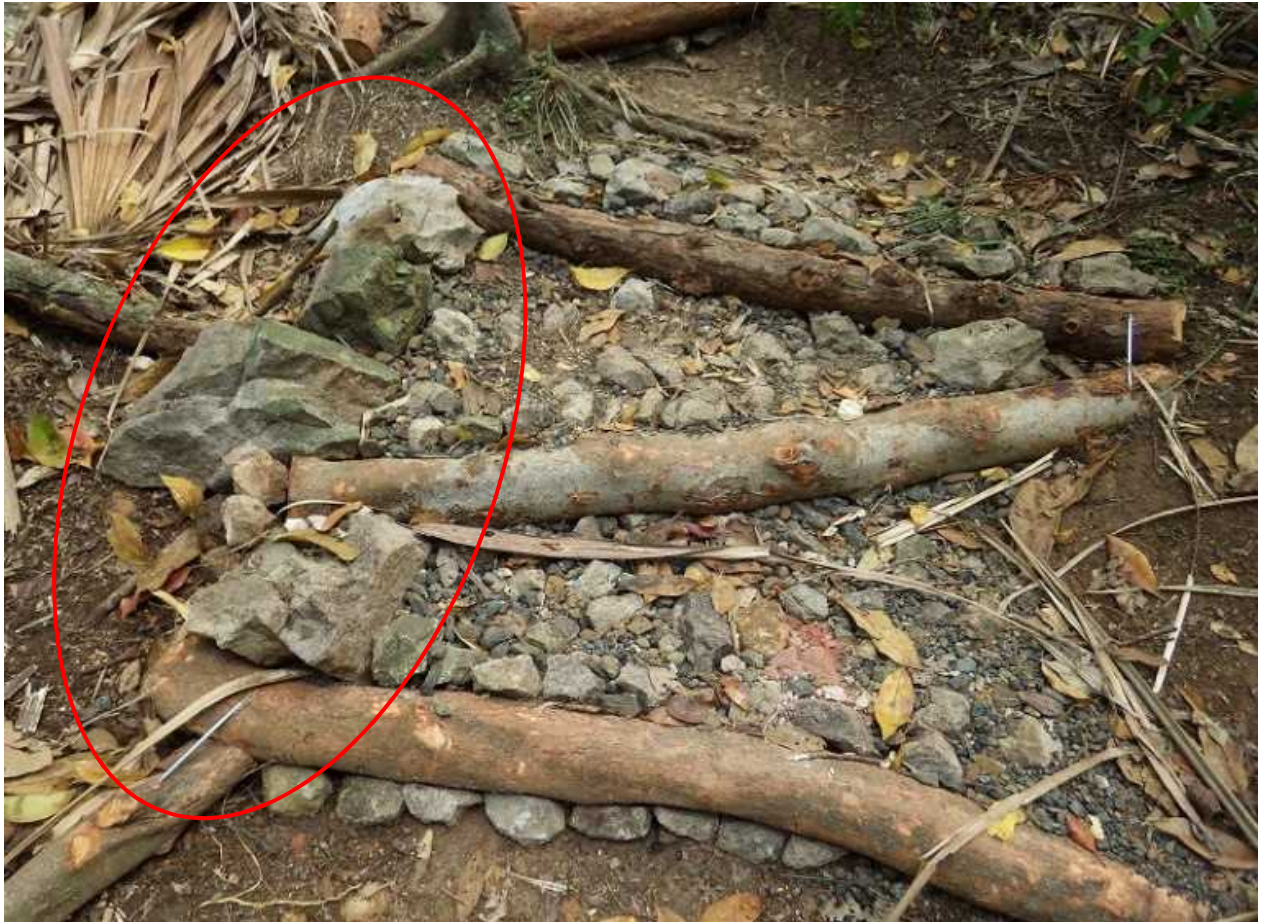
○基礎となる石材を設置し、その上方に横断的木柵を載せて固定する方法。

○横断的木柵の間隔が狭い場合に使用すると良い。

○自然の中では石に引っ掛っている木をよく見かける。それをまねた方法である。

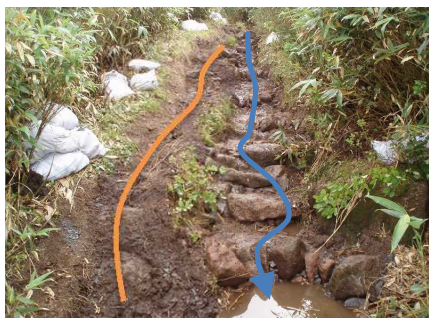
<愛山溪 三十三曲 2011.8月>  
 ・石組床止工が施工された箇所。  
 ・歩行路は左側、水みちは右側に設定され、流水による侵食を弱めることを目標としていた。

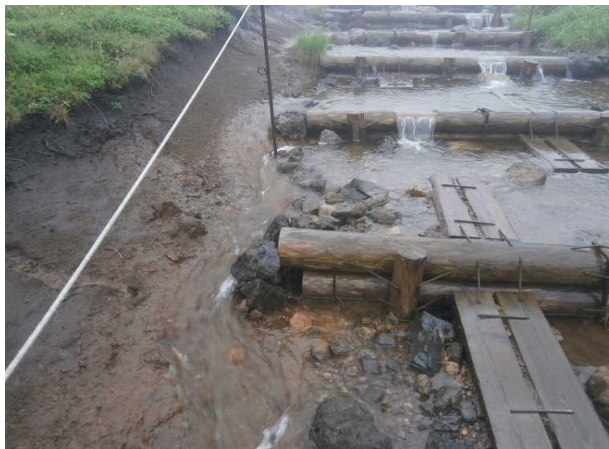
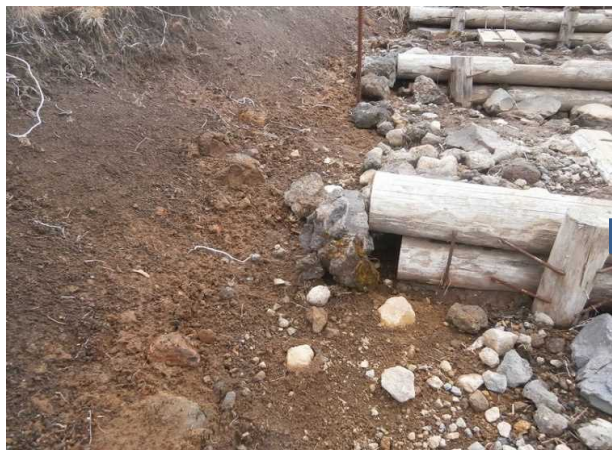
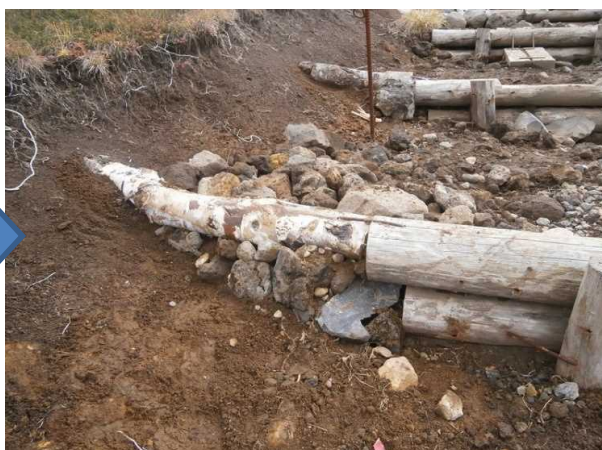
裾合平 2014. 9月補修

＜木柵脇を流水が通る箇所の補修＞  
 ○こういった場合も水量を減らすことを第一に考え、直上部に導流工を設置し流量を減らした。  
 ○木柵を伸ばす形で木材を配置し固定した。木材の傾斜は法面に向かって上がるように設置し、既存の木柵の切欠き部を広げ、流水が法面に来ないようにした。  
 ○施工後は点検し流水が法面を流れていないかを確認する。

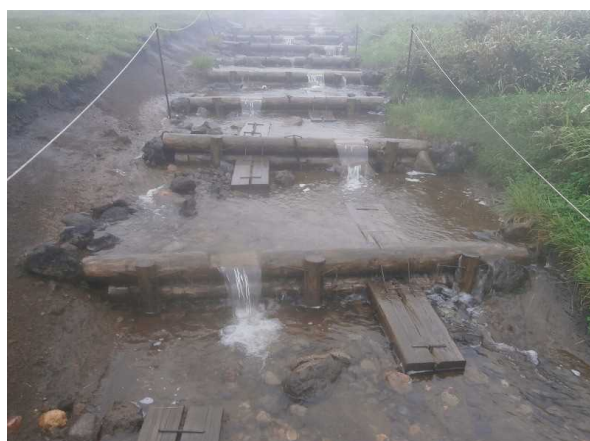
○導流工の下流部にある木柵床止工。主に切欠き部を流水が通っているので雨量に対応した施工規模になった。

○一部、木柵脇を流水が通っているので補修が必要。

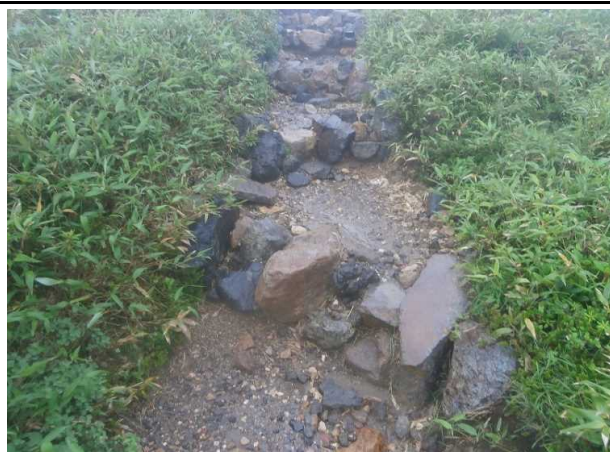
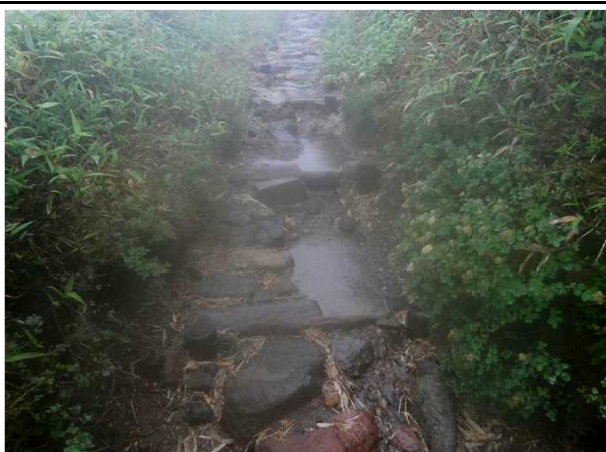
○同じような時間帯の降雨時の様子。石組ステップ&プール工や木柵ステップ&プール工が機能している箇所。

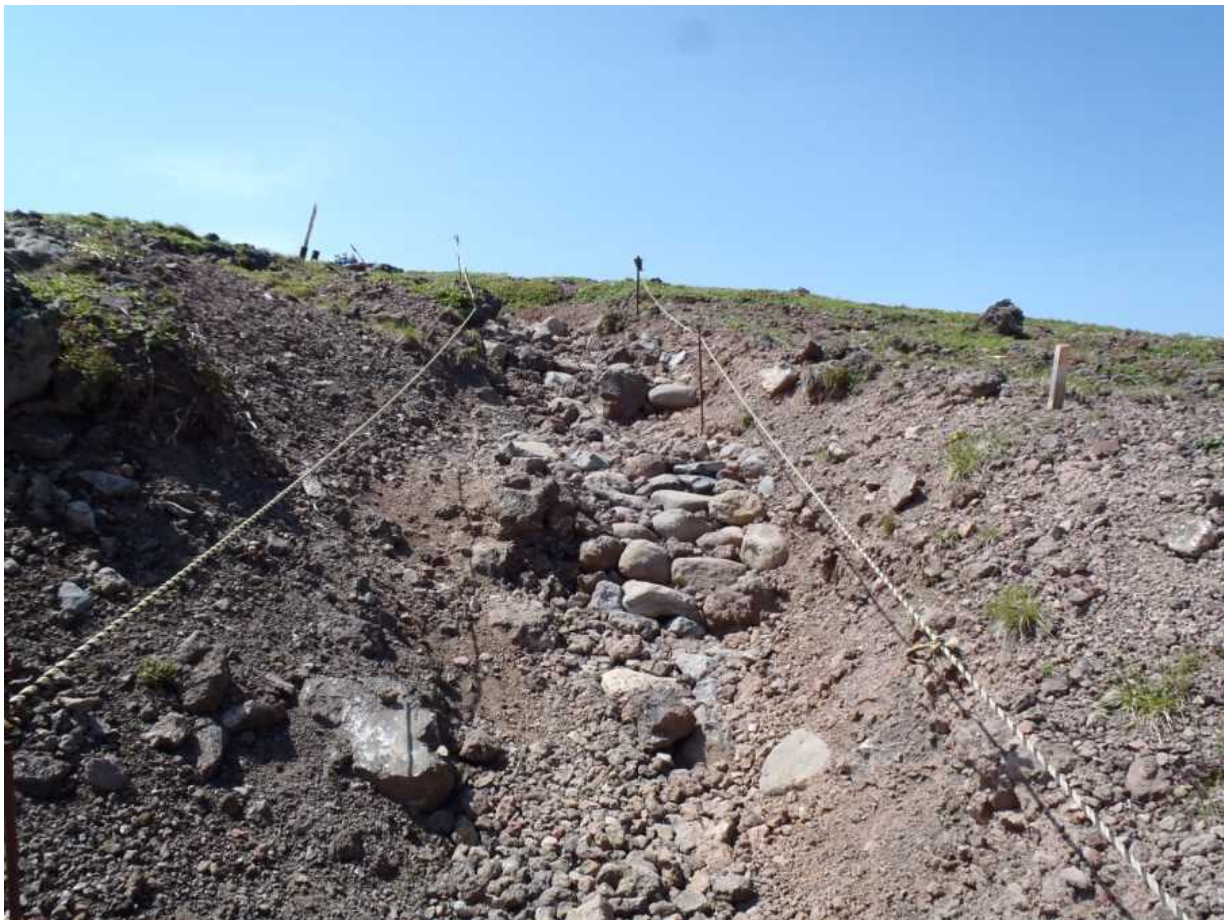
間宮岳付近 2014. 7月撮影

- 大規模に侵食された箇所の植生損失状況。
- 風衝地で地質も脆弱なところで、土砂が安定しない。
- 気象条件、乾燥が厳しく、植生回復が極めて難しい箇所である。

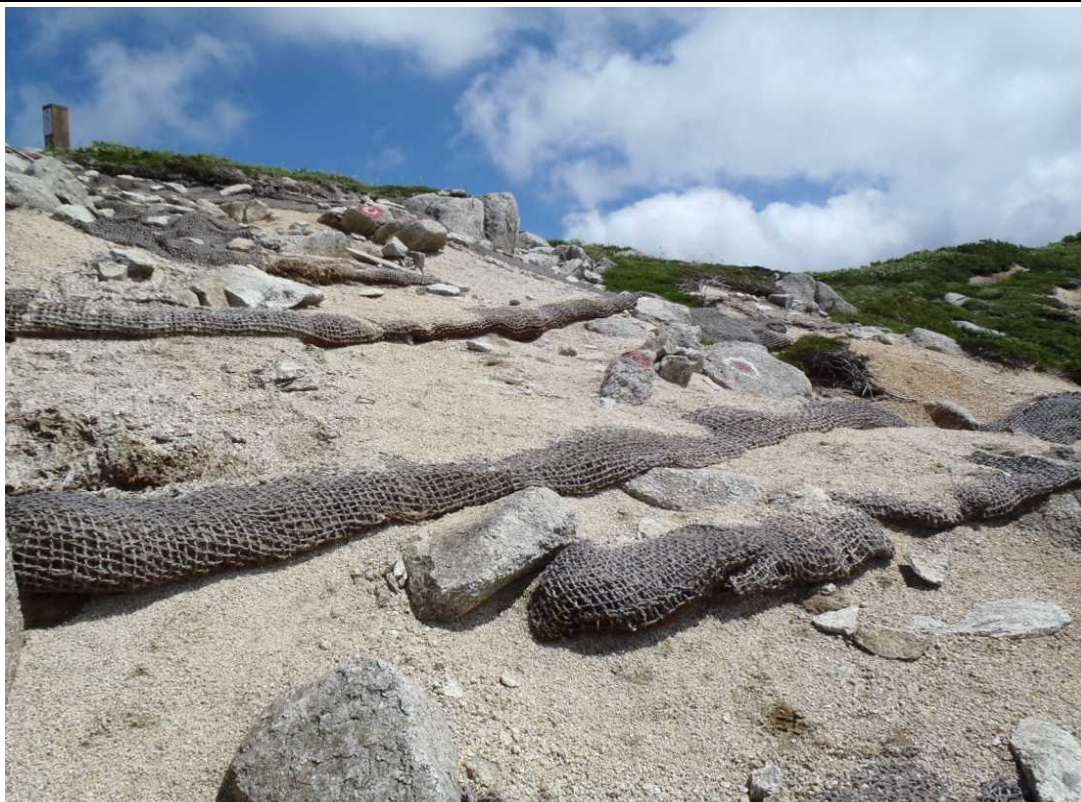
朝日連峰・三方境 2014.8月撮影

- 風衝地で構造土が発達した箇所。ルート不明瞭でどこでも歩けるため広範囲で植生が損失。
- 歩行路を固定するためマーキングを行ったところ、固定された歩行路で軽度の侵食が見られた。小規模な石組を連続設置したが、かえって侵食が進んだ。
- 表面は花崗岩が風化し粒状となっており、透水性が高く乾燥が激しい。風で砂礫が飛ばされる。

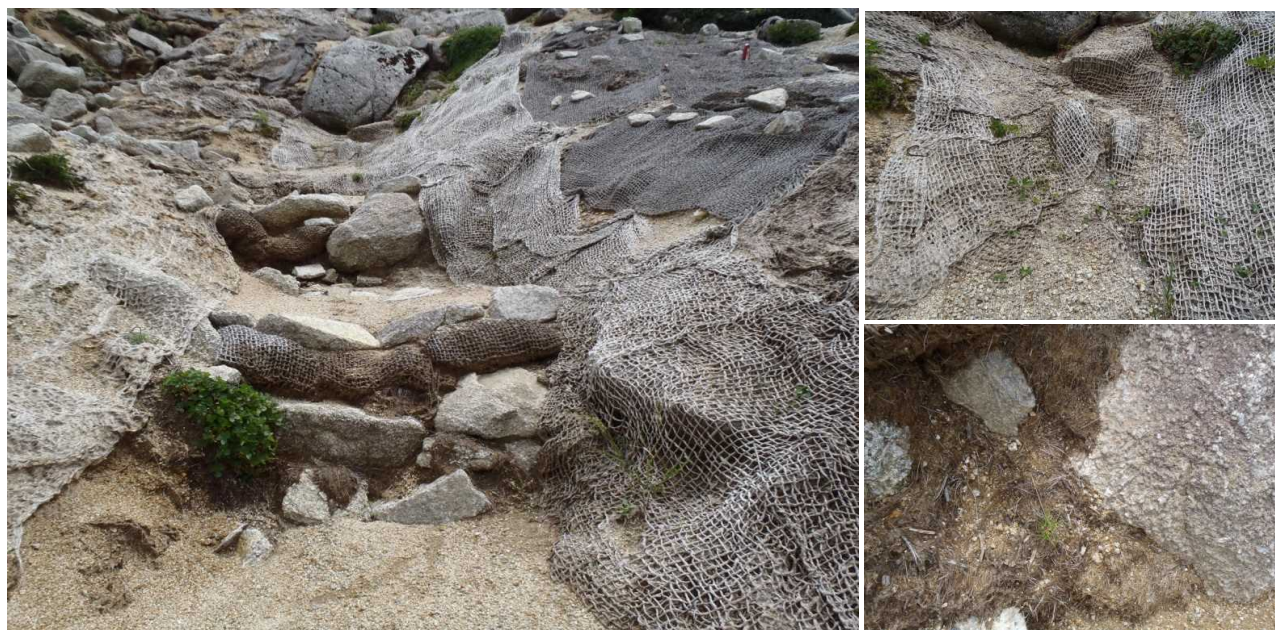
朝日連峰・三方境 2014. 8月撮影

○石組の上にヤシ製土嚢を床止と植生基盤を兼ねて追加設置。  
○周囲に多数の植生が定着している。  
○植生は水みちから回復する。

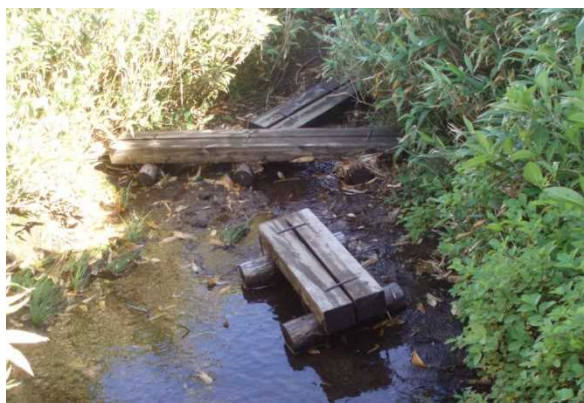
人力運搬できる木材を組み合わせて置くだけであるため、大雨時に流出し破損するものがある。設置が簡単で費用も安価な工法だが、耐久性はなく頻繁に補修が必要である。また小規模工事では資材を人力で荷揚げするため、飛木道が連続していない箇所がある。水みちと歩行路を分離し、法肩部を補強して歩行部を設ける等、最小限の資材で歩行部を確保する方法を考える。軽量の資材や現地のササ等を有効に活用する方法を取り入れるなどの工夫が必要である。

大雨時に流出する

ササや小枝がつまり水圧で流される
