平成31年度国指定大雪山鳥獣保護区大雪高原温泉地区ヒグマ監視等業務

完了報告書

合同会社 北海道山岳整備

令和元年11月

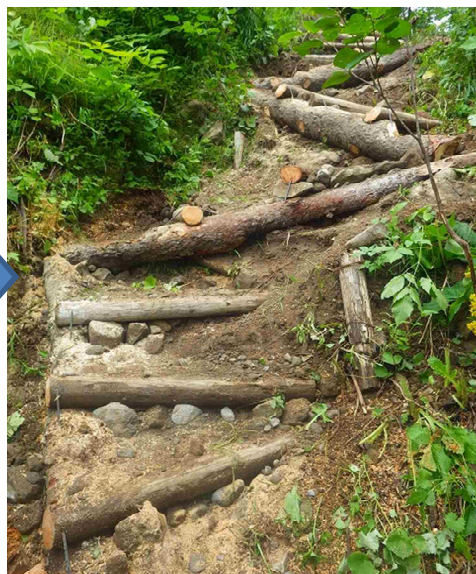
## B・ショウコノ沢階段

ショウコノ沢からの登り階段は度重なる崩れにより、杭による木柵階段工が不可能な状況になっていた。

周囲の倒木を活用し、杭ではなく基礎木での施工を行ない、斜度を緩く歩けるように施工した。

横木は現地で使われていた木材を活用した。

施工は3人工程度。

今後裸地に植物が育つことで更なる地盤安定、強度確保が期待される。

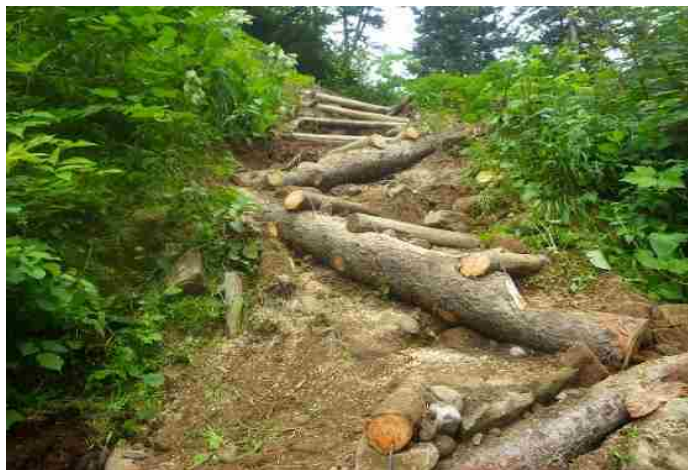
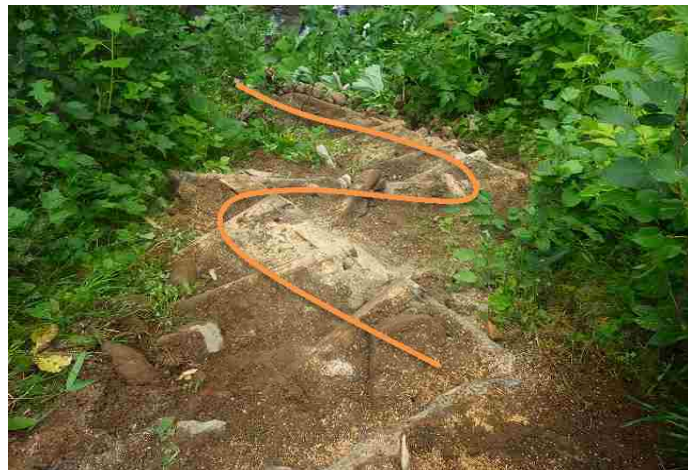
← 木道を横切っていた倒木は切断して歩行路を確保した。

↓ 階段を上った場所の斜面の崩れに対応するため、法尻に木柵を入れ、土留めとした。

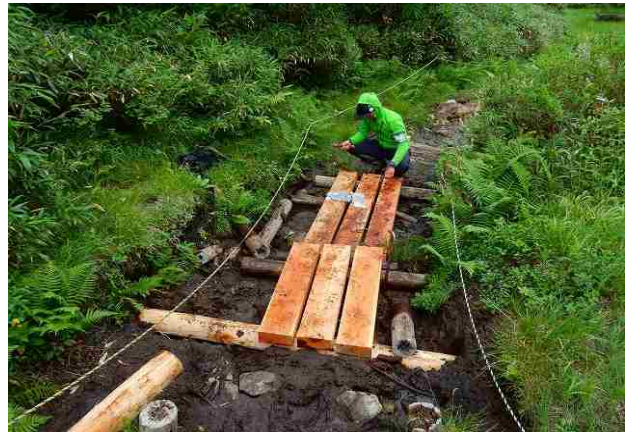
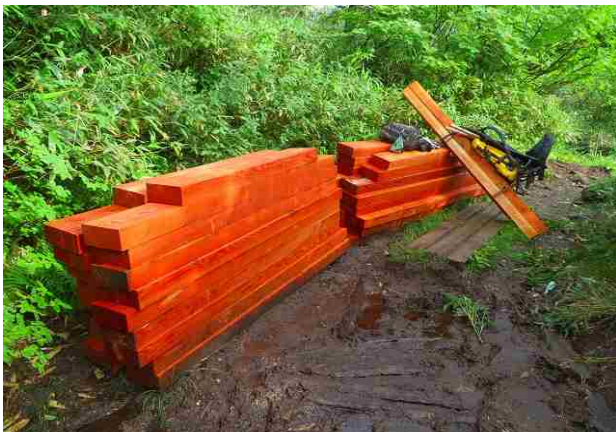
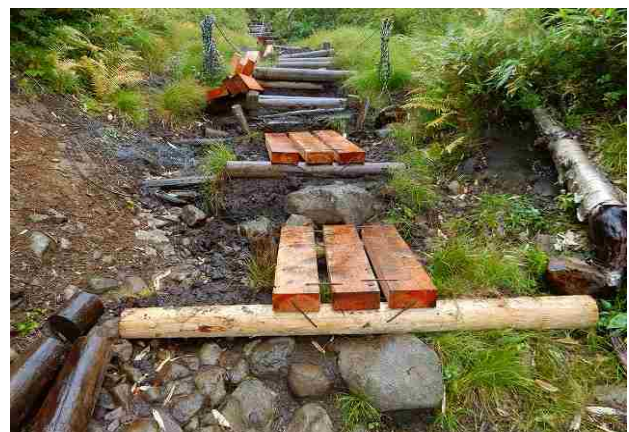
## C・緑沼周辺木道

緑沼周辺の木道はいたるところで崩れており、ほとんど補修されていない状況だった。崩壊した木道は危険を伴い、登山者は路肩を歩き植生を踏圧するなど影響が大きく、早急な追加木道が必要だった。

コース全体で40基の設置。

1基は長さ90cm、120cm、180cmの3種類。

場所によってはすれ違いができるように幅を広くとっている。

緑沼周辺だけでなく、コース全体でも木道が必要な箇所はまだ多く、来期以降も木道の追加が必要である。今期はシャトルバス期間に登山者に対して木道設置のための募金や、荷上げなどの運搬・施工をお願いした。今後はセンター員やボランティアも含めて、様々な形での整備が必要と考える。

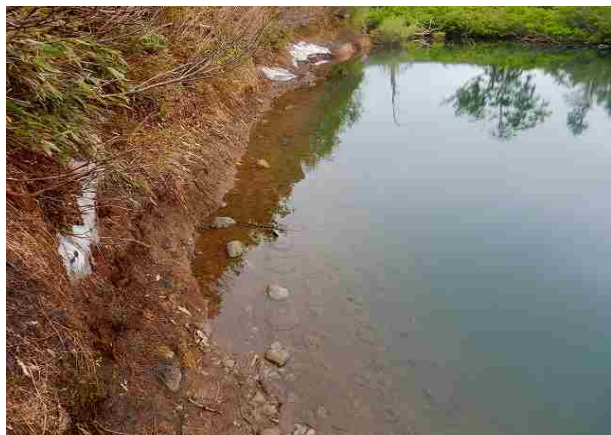
< 施工前 >

エゾ沼の脇を通る登山道は雪解け時や増水時などは道が水没し、長靴でなければ通れないほど水深の深い状態になり、ほとんどの登山者が引き返すほどの場所であった。とくに雪解け間もない7月中旬は通行できる人が限られ、苦情が多く寄せられていた。

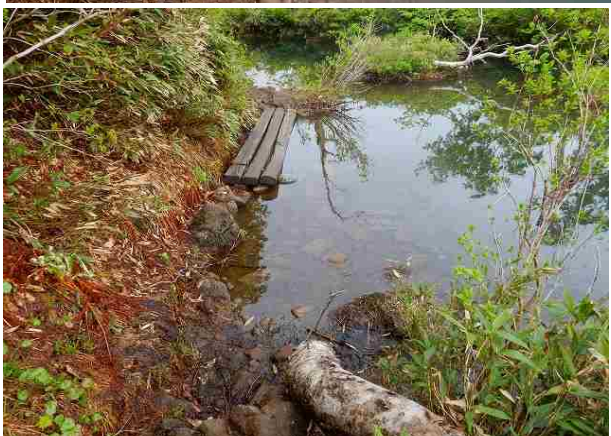
< 施工後 > 周囲の石材を集め、積み上げることで高さを稼ぎ、法面に添わせるように歩行路を立ち上げた。整備後は約30cm程歩行路が高くなり、雪解け時でも歩行路が完全に水没することは無くなった。踏み幅が狭くなったが、紅葉期の登山者を見ても、すれ違いなどでトラブルになることはなかった。

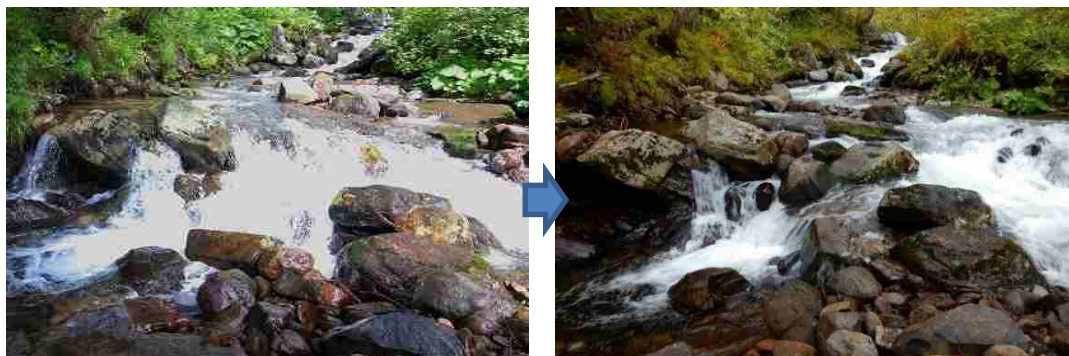
## E・右コース渡渉部整備

平成28年からの通行止めは、この右コースの渡渉地点が歩行困難で通れないために止まっていた。  
この渡渉部の整備はコース1周開放のためにも最優先で必要な作業と考え整備を行なった。

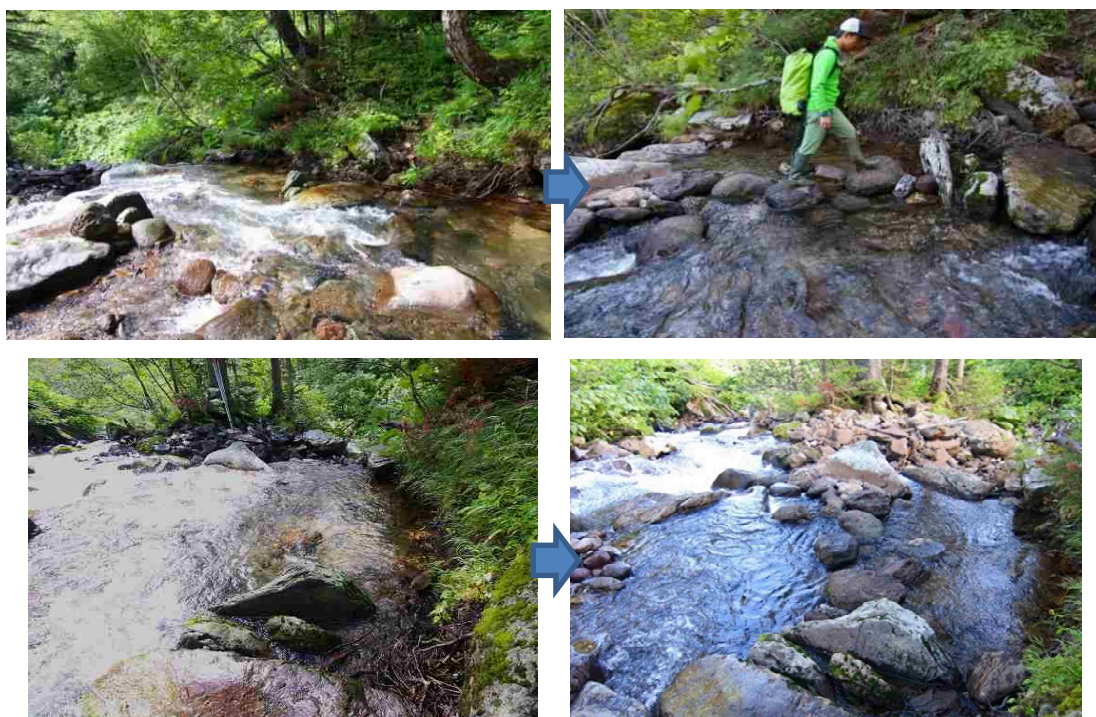
施工においては、水流の向きを変える必要があり、大石をチェンブロック等で動かし、以前の流れに戻す作業から行なった。流れを変更してからは渡渉部の水深が浅くなり、飛び石施工を行ない、歩行路を確保した。

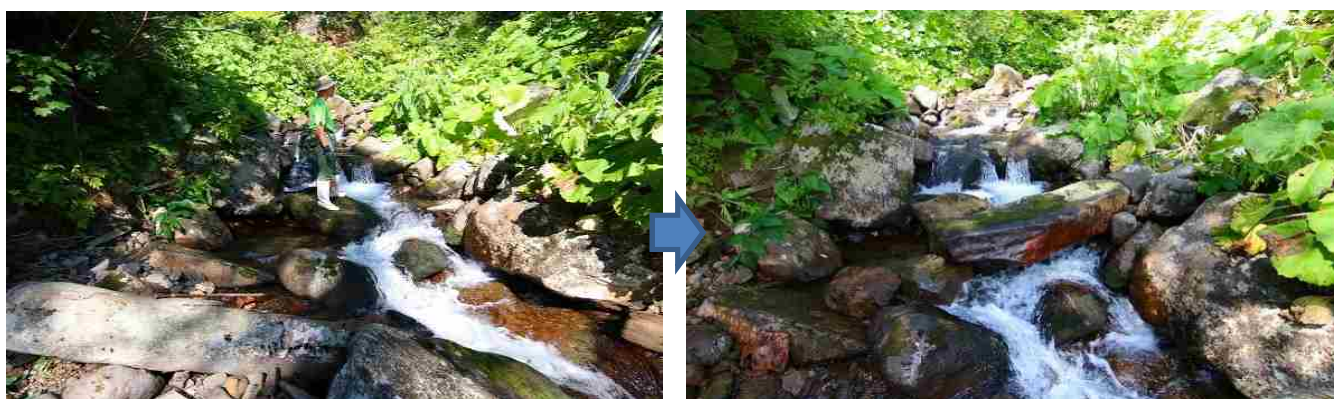
歩行困難な渡渉部は2箇所あり、下流の渡渉地点には長い石材で橋を架け、無理なく歩行できるようにした。

豪雨時には、今後も施工したものが流される可能性はあるが、今期の施工のように流れを変えたり大石を動かすことを行ない、崩れが出た時にも早急に対応できる体制を取ることが必須と考える。

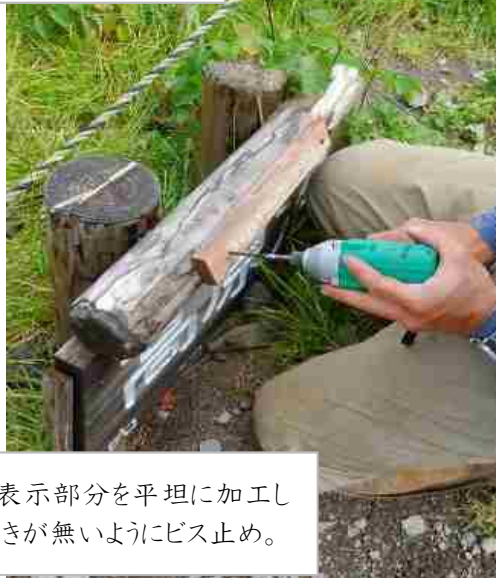
設置方法

チェンソーで表示部分を平坦に加工しその後ぐらつきが無いようにビス止め。
