平成 28 年度 雲の平・北海平 地区周辺 作業箇所

青景図 1/25千(大雪山温泉、前雪洞、黒岳、白雲山) 国土地理院の一部利用
座標系: (測地系) 投影系: UTM2区系、UTM系Zone54N
0 1cm=250m 500 1000 1500
図. 分割図D3 << II. 表大雪地域 2/4 >>
路線 (3) [No. 6・7黒岳ピーク直下～黒岳ピーク]・(9)・(11)・(42)

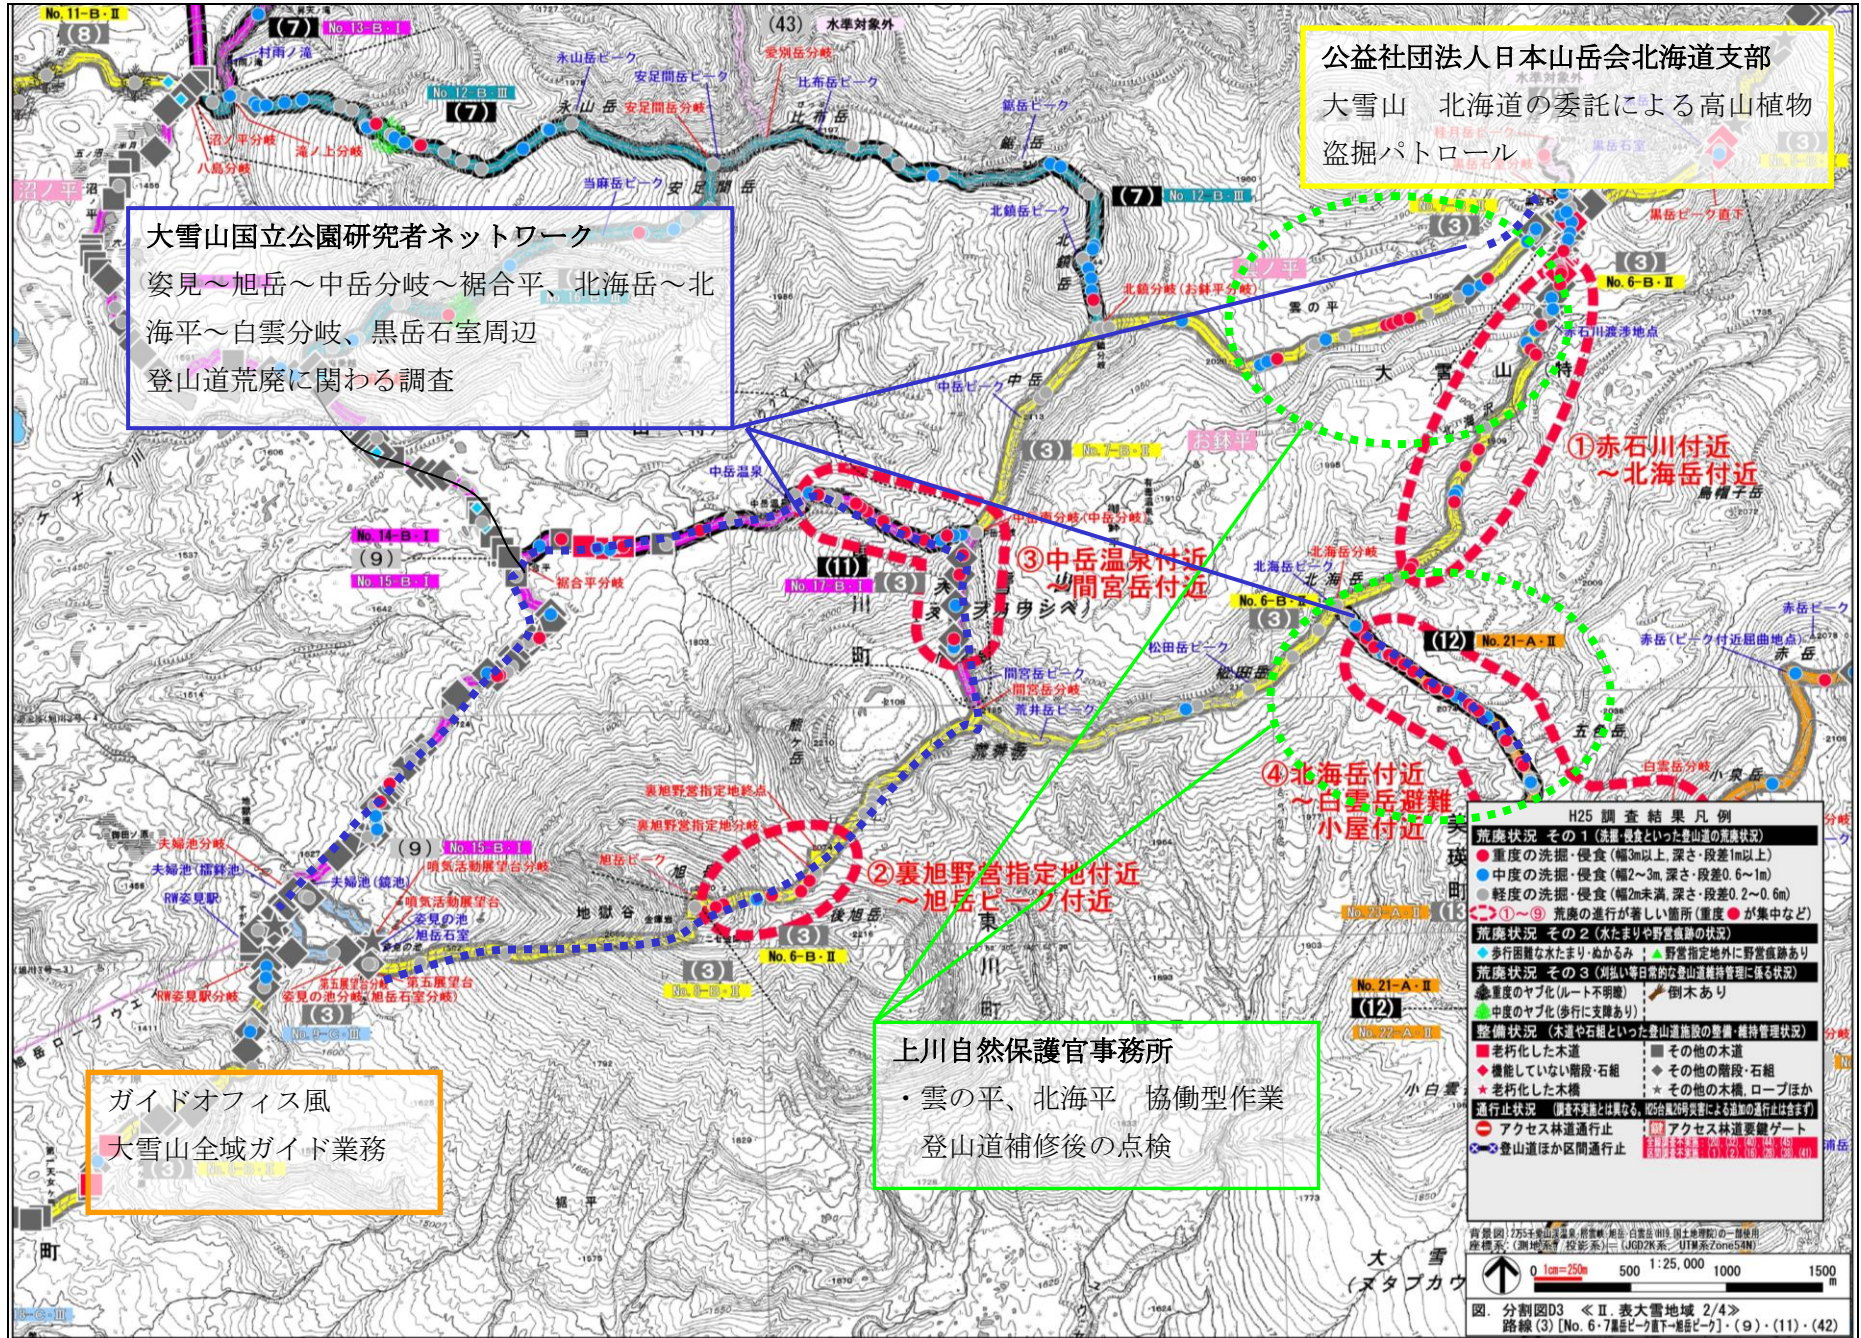
荒廃状況 その1 (洗掘、侵食といった登山道の荒廃状況)	
●	重度の洗掘・侵食(幅3m以上、深さ・段差1m以上)
●	中度の洗掘・侵食(幅2～3m、深さ・段差0.6～1m)
●	軽度の洗掘・侵食(幅2m未満、深さ・段差0.2～0.6m)
①～⑨	①～⑨ 荒廃の進行が著しい箇所(重度●が集中など)
荒廃状況 その2 (水たまりや野営痕跡の状況)	
●	多行困難な水たまり・ぬかるみ
▲	野営指定地外に野営痕跡あり
荒廃状況 その3 (刈払い等日常的な登山道維持管理に係る状況)	
●	重度のヤブ化(ルート不明瞭)
●	中度のヤブ化(歩行に支障あり)
整備状況 (木道や石組といった登山道施設の整備・維持管理状況)	
■	老朽化した木道
■	その他の木道
◆	壊れていない階段・石組
◆	その他の階段・石組
★	老朽化した木橋
★	その他の木橋、ロープほか
通行止状況 (調査対象とは異なる。総合判断時変更による追加の通行止は含まず)	
○	アクセス林道通行止
○	アクセス林道要領ゲート
○	登山道ほか区間通行止
