背景図：7万5千縮尺地形図(自土地理院)の再使用  
 座標系：(測地系、投影系) = (JGD73系、UTM系/Zone54N)  
 0.1cm=250m 500 1:25,000 1000 1500 m  
 図. 分割図D4 < II. 表大雪地域 3/4 >  
 路線(3) (No. 8・9) (北ヶ郷地区) (18) - (19) - (20)

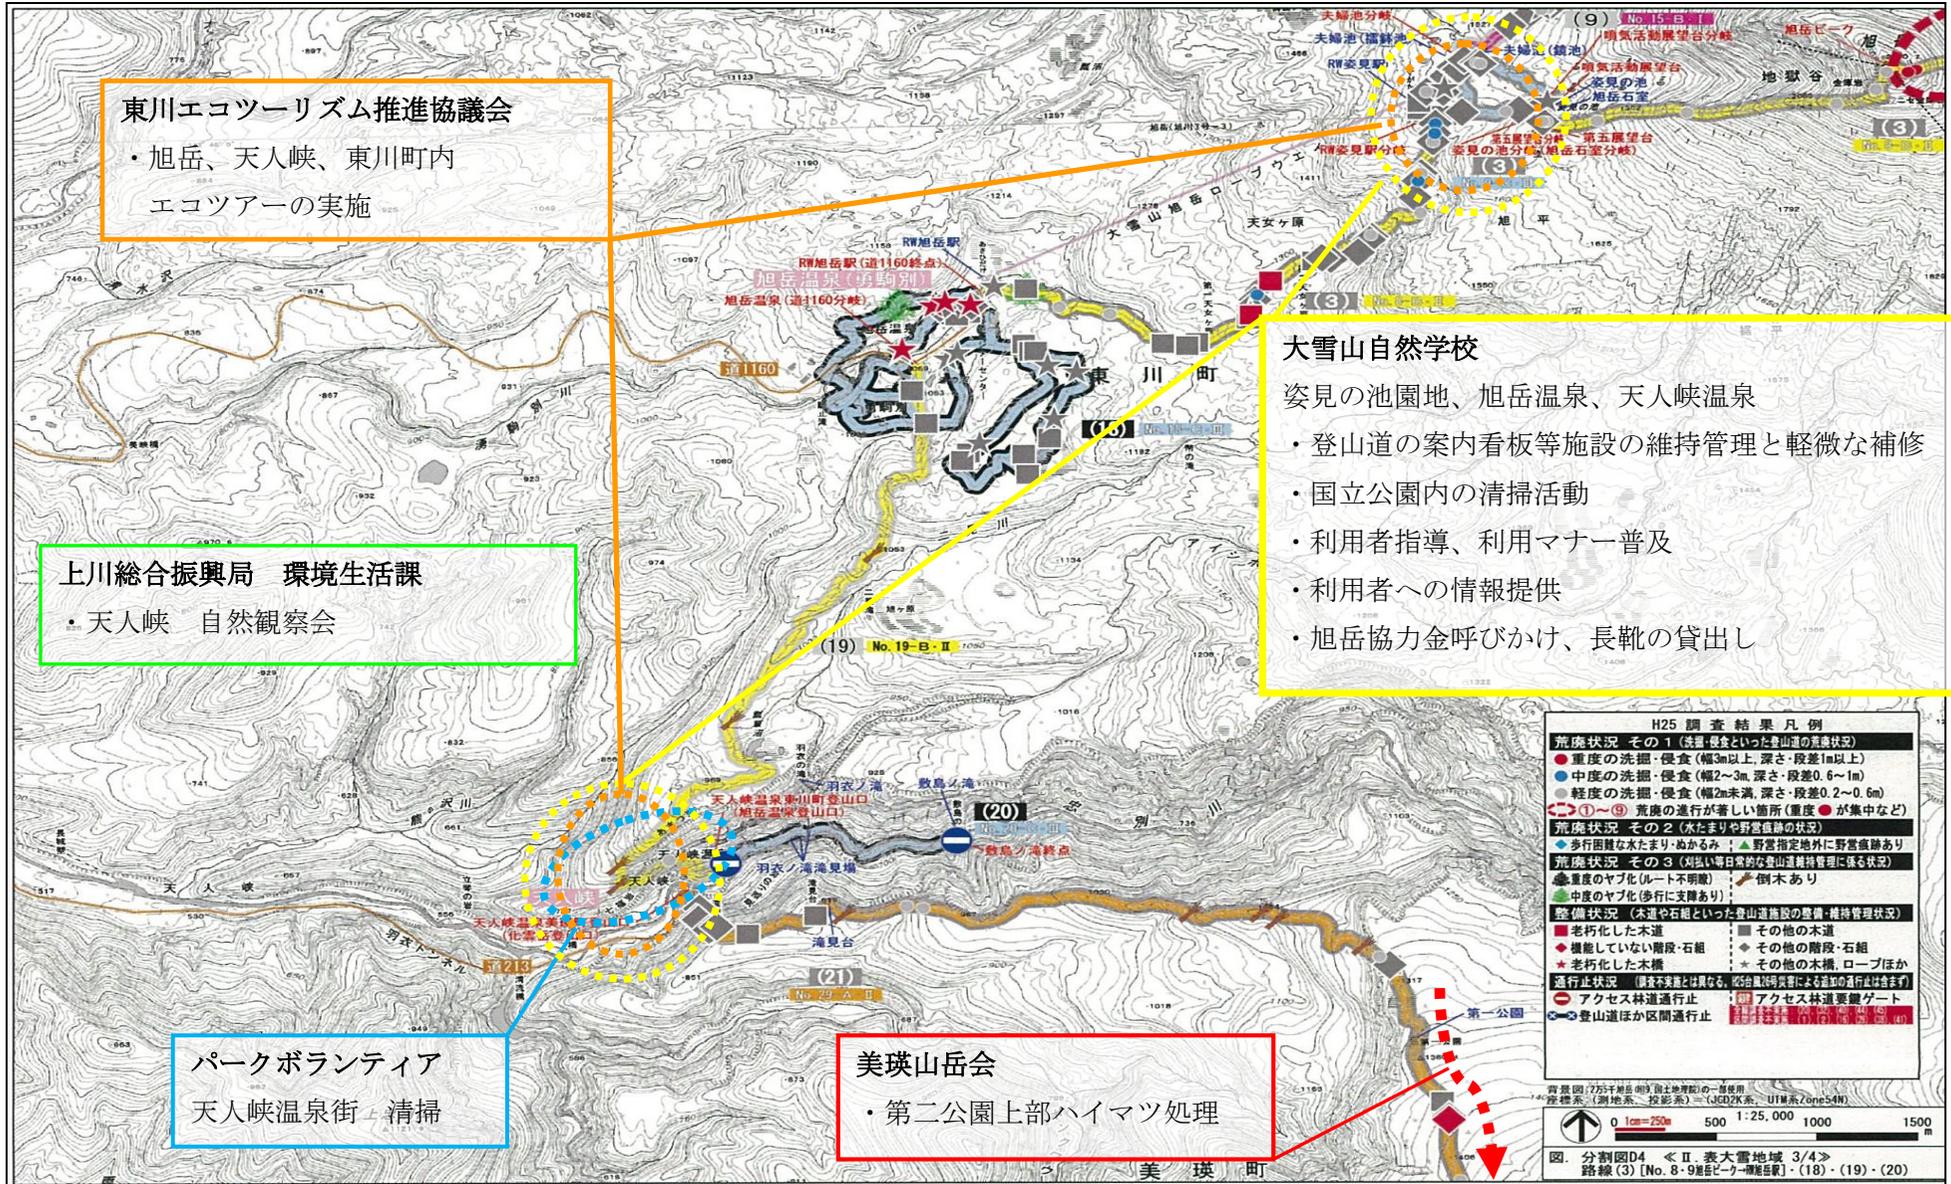
<b>荒廃状況 その1 (気候・侵食といった登山道の荒廃状況)</b>	● 重度の洗濯・侵食 (幅3m以上、深さ・段差1m以上)	● 中度の洗濯・侵食 (幅2~3m、深さ・段差0.6~1m)	● 軽度の洗濯・侵食 (幅2m未満、深さ・段差0.2~0.6m)
<b>荒廃状況 その2 (水たまりや野営痕跡の状況)</b>	● 歩行困難な水たまり・ぬかるみ	▲ 野営指定地外に野営痕跡あり	
<b>荒廃状況 その3 (刈払い等日常的な登山道維持管理に係る状況)</b>	● 軽度のヤブ化 (ルート不明瞭)	● 倒木あり	● 中度のヤブ化 (歩行に支障あり)
<b>整備状況 (木道や石組といった登山道施設の整備・維持管理状況)</b>	■ 老朽化した木道	■ その他の木道	◆ 機能していない階段・石組
<b>通行止状況 (標本調査とは異なる、気候・地形等による通行止付き)</b>	● アクセス林道通行止	● アクセス林道要路ゲート	● 登山道ほか区間通行止
