平成 30 年度 層雲峡地区周辺 作業箇所

図: 分割図D2 << II. 表大雪地域 1/4 >>
 路線 (3) [No. 5 層雲峡林道林道口-黒岳ヒール直]

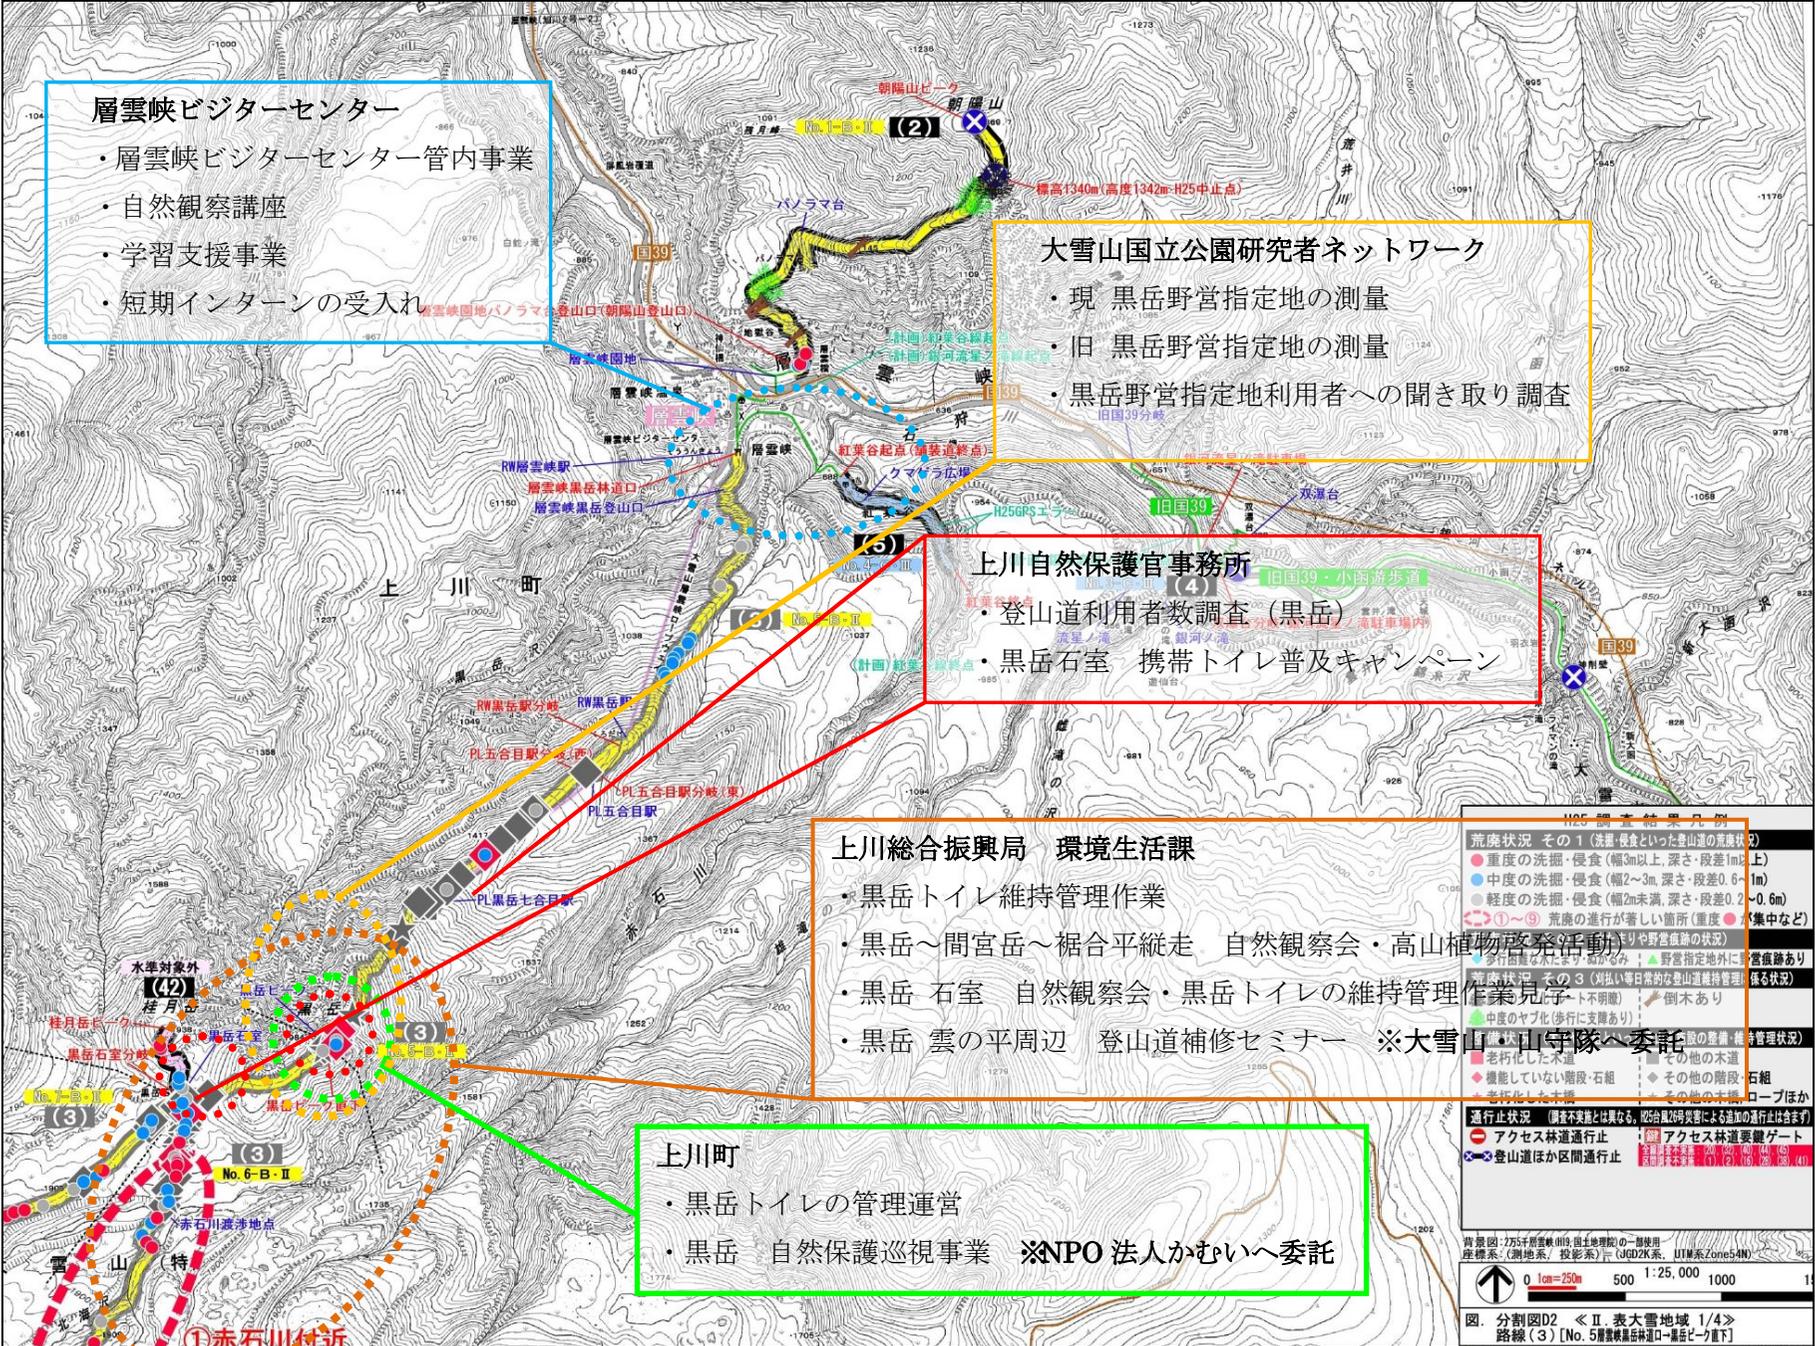
UCC 調査結果凡例	
<ul style="list-style-type: none"> ● 重度の洗掘・侵食 (幅3m以上、深さ・段差1m以上) ● 中度の洗掘・侵食 (幅2~3m、深さ・段差0.6~1m) ● 軽度の洗掘・侵食 (幅2m未満、深さ・段差0.2~0.6m) ○①~⑨ 荒廃の進行が著しい箇所 (重度 ● 集中など) 	<ul style="list-style-type: none"> ○ 多行間隔がたまりやすくなる ○ 野営指定地外に遺棄物あり (遺棄物あり) ○ 3 (刈払い等日常的な登山道維持管理作業見学) ○ 倒木あり ○ 中度のヤブ化 (歩行に支障あり) ○ 登山道の整備 (維持管理状況) ○ 腐朽化した木道 ○ その他の木道 ○ 崩壊していない階段・石組 ○ その他の階段 石組 ○ 腐朽化した木橋 ○ その他の木橋 ○ ロープほか
<p>通行止状況 (調査不実施とは異なる。状況が不明瞭による追加の通行止は含まず)</p> <ul style="list-style-type: none"> ○ アクセス林道通行止 ○ アクセス林道要領ゲート ○ 登山道ほか区間通行止 	<p>調査日: 2018年10月19日 (現地調査) 1/4 図例: 1/4 図: 分割図D2 << II. 表大雪地域 1/4 >> 路線 (3) [No. 5 層雲峡林道林道口-黒岳ヒール直]</p>
