## 平成 23 年度 明神ヶ岳植生復元作業について

箱根自然環境事務所

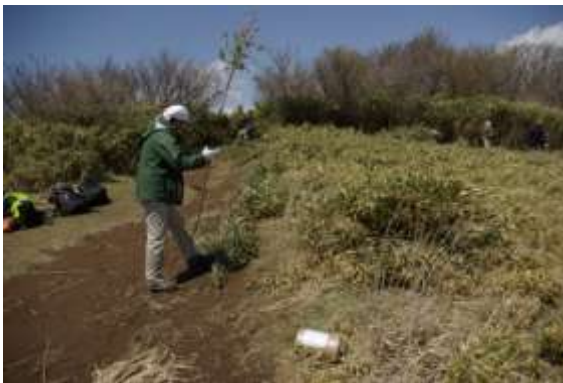
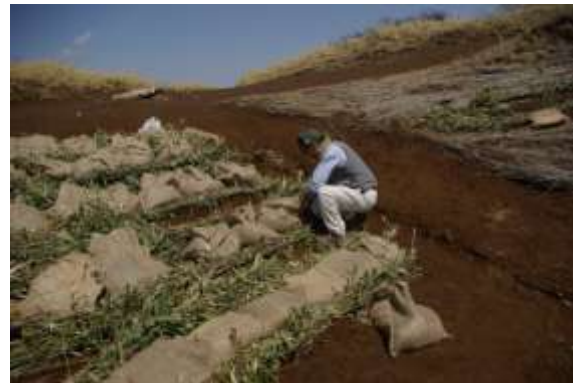
○A区域（ササ束+土のう客土）

周辺のササを刈ってササ束を造るとともに、昨年度山頂周辺で収集した多種の種子や周辺の土を土のうに詰め込み、ササ束と土のうを階段状に設置しました。

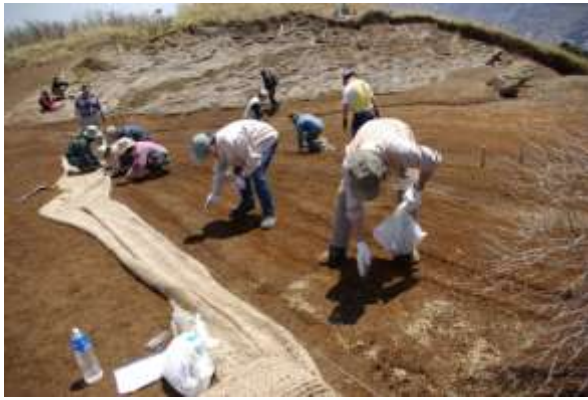
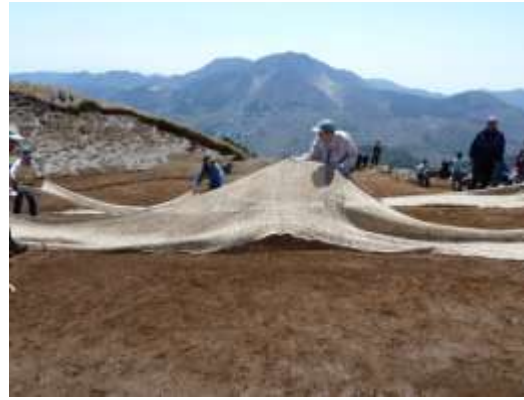
○B区域（緑化ネット+多種混合播種）

昨年度採取した多種類の種子を播き、土を被せ、緑化ネットを設置し、灌水しました。

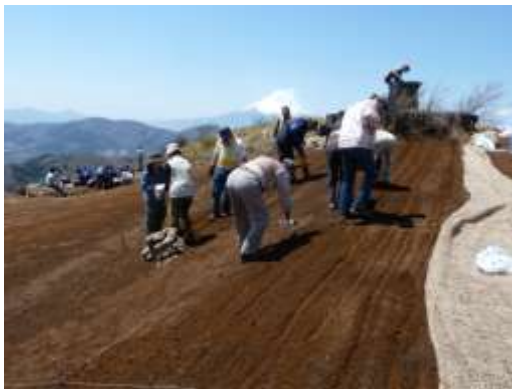
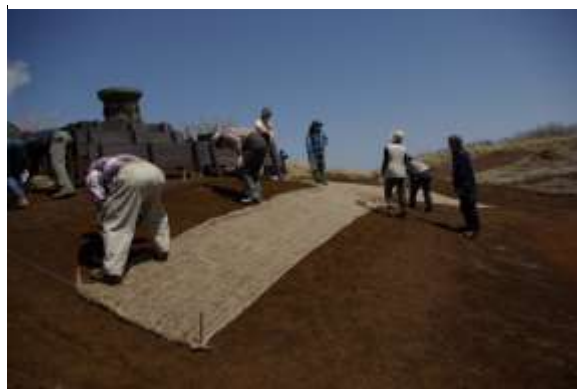
#### OC区域（緑化ネット+フジアザミ播種）

昨年度採取したフジアザミの種子を播き、土を被せ、緑化ネットを設置し、灌水しました。

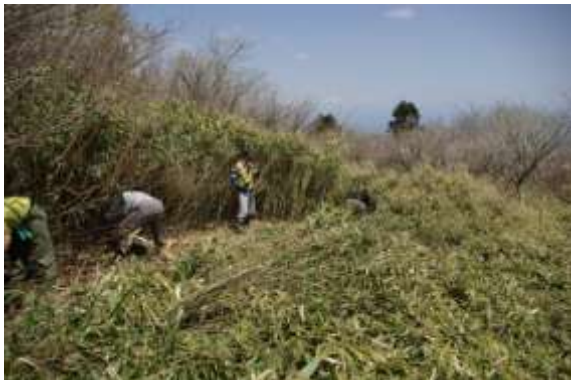
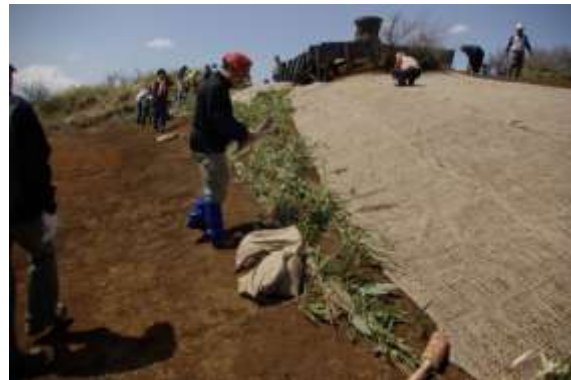
#### OD区域（ササ束+フジアザミ播種）

周辺のササを刈ってササ束を造って、設置し、その後、昨年度採取したフジアザミの播種を行いました。
