令和元年度 日光国立公園戦場ヶ原周回線道路（歩道）の利用者数について

環境省日光国立公園管理事務所では、日光国立公園の戦場ヶ原周回線道路（歩道）の利用者数を把握するため、4箇所（赤沼分岐・北戦場ヶ原・湯滝・小田代原）ある入口のうち2箇所（赤沼分岐・北戦場ヶ原）に登山者カウンターを設置して利用者数（カウンター前を通過した回数）の自動計測を行っています。

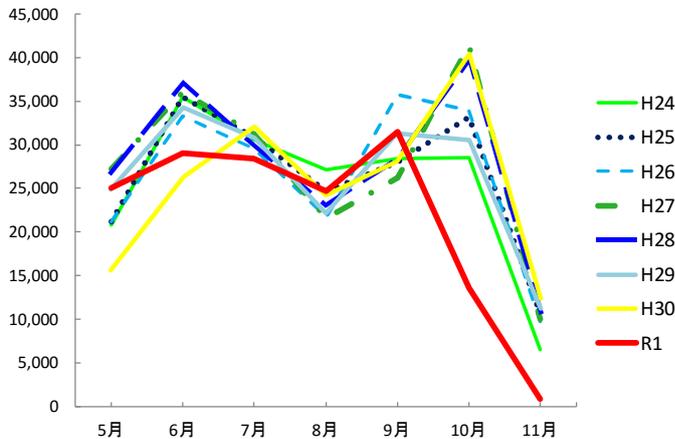
赤沼分岐登山者カウンターによる月別利用者数【単位：人】

※3 R1 赤沼分岐の10～11月の利用者数の減少は、台風被害の影響（10/12）で木道が破損し、赤沼のカウンター前の区間が通行止めとなったことが要因であると考えられます。

令和元年度日光国立公園の戦場ヶ原周回線道路（歩道）赤沼分岐の5月から11月の利用者数は153,323（対前年度比14.4%減）、北戦場ヶ原の利用者数は30,275人（対前年度比2.8%減）でした。2箇所の合計数は183,598人（対前年度比12.7%減）でした。

利用者数の減少は、10月12日の台風19号被害による赤沼分岐の登山者カウンター前の歩道の通行止め、また、北戦場ヶ原においては、機器の不具合により7月の約1ヶ月分のデータ回収ができなかったことと8月のクマ出没対策による5日間程度の歩道の通行止めが要因となっていると推測されます。

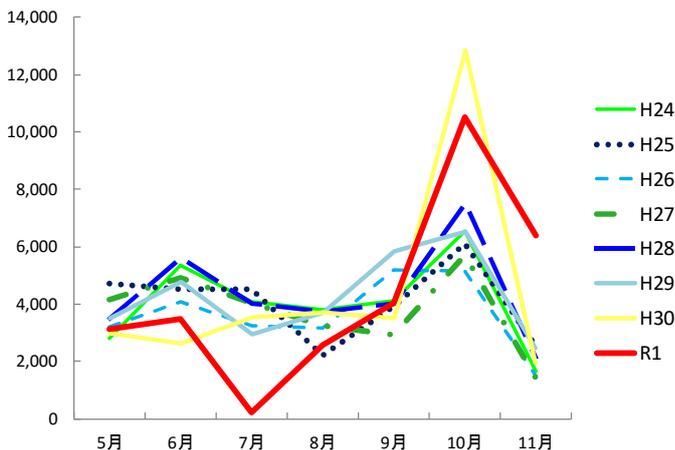
北戦場ヶ原登山者カウンターによる月別利用者数【単位：人】

※1 H25 北戦場ヶ原の8月の利用者数は、ササが障害となり、カウンターのセンサーが正しく作動しなかったことにより少ない値となったと考えられます。

※2 H30 北戦場ヶ原の6月の利用者数の減少は、カウンターのセンサーが作動しなかったことが要因として考えられます。（H29年度から推測すると、600人程度です。）

北戦場ヶ原の10月の利用者数が例年より増加した要因は、台風被害の影響により、小滝-小田代分岐間で通行止めが生じ（10/1～10/13）、北戦場ヶ原方面に利用者が迂回したことが考えられます。

北戦場ヶ原の利用者数は、7月に機器の不具合により約1ヶ月分（7/4～8/1）データが回収できなかったこと、また、8月にツキノワグマ出没対策により通行止めとなったこと（8/6～8/10）、さらに、台風被害により赤沼側の歩道が通行止めとなったことによる北戦場ヶ原方面の利用の増加が影響していると考えられます。

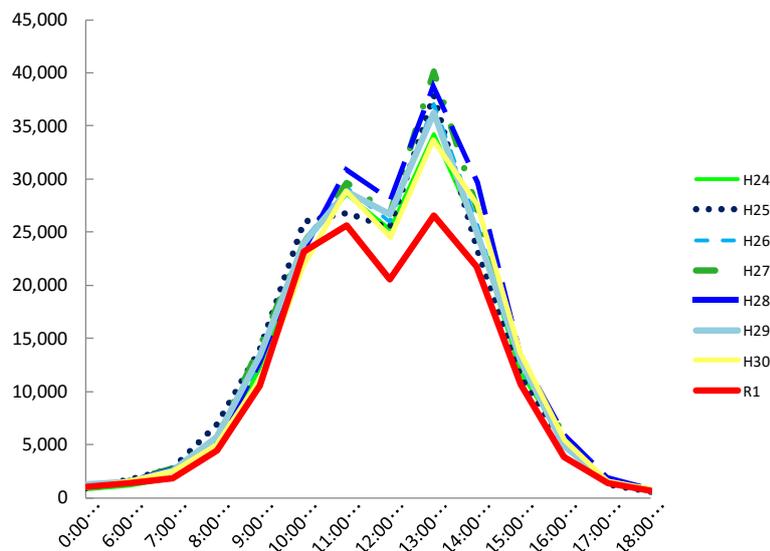
赤沼分岐登山者カウンター時間帯別利用者数【単位:人】

利用者が最も多い時間帯は例年通り、赤沼分岐が13時～14時となり、北戦場ヶ原が14時～15時でした。赤沼分岐の利用者数は、午前中は時間の経過とともに増加し、12時～13時のお昼休憩時間となる時間帯に一端減少し、その後13時～14時にピークとなる傾向がみられました。一方、北戦場ヶ原の利用者数は、午前中は時間の経過とともに増加してピークの14時～15時となり、その後減少していく傾向となりました。
