2. サロベツ川放水路南側湿原における予備的試験

2.2 植生復元のための予備的な試験とその結果

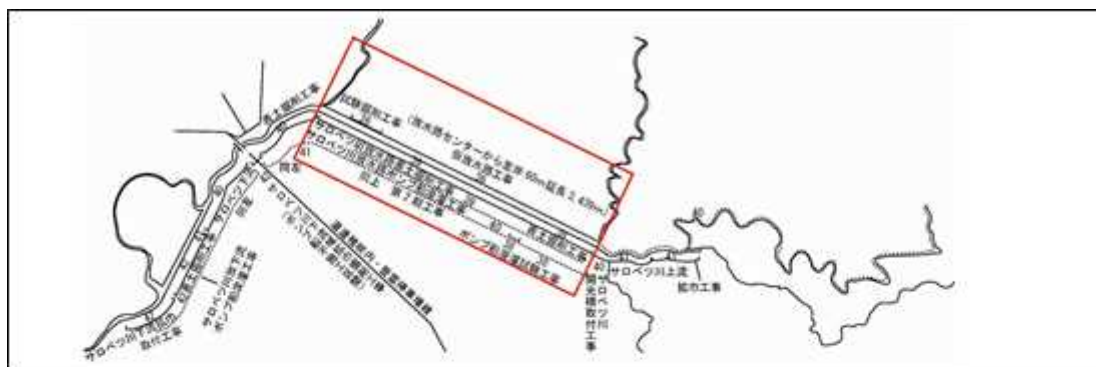
図 2-1 サロベツ地区国営明渠排水事業年次別工事区間（出典：豊富町史）

第二次大戦後の緊急開拓時代以降、サロベツ川の氾濫（特に融雪期の氾濫）は開発の大きな妨げとなっていました。このため北海道開発庁（当時）は、サロベツ原野全体の開発計画のうち、緊急度の高い上流部の氾濫抑止を目的として1958年度にサロベツ地区国営明渠排水事業計画をとりまとめ、1961年度より排水事業としてサロベツ川放水路工事に着工しました。

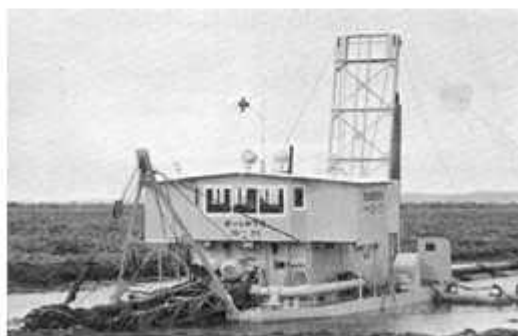
図 2-3 浚渫船
（豊富町史より引用）

1964年、1970年、2000年のサロベツ川放水路付近の航空写真を図 2-4 に示します。1961年には中心線から南側（写真下側）60mの位置に仮水路が設けられ、その後放水路本川の掘削が始まり、1966年に完成しています。放水路は泥炭の表層を剥ぎ取ったのち、水路の両端を締め切った状態で浚渫船を用いて開削を行いました。浚渫船で吸い上げられた土砂は1964年段階では放水路の北側（写

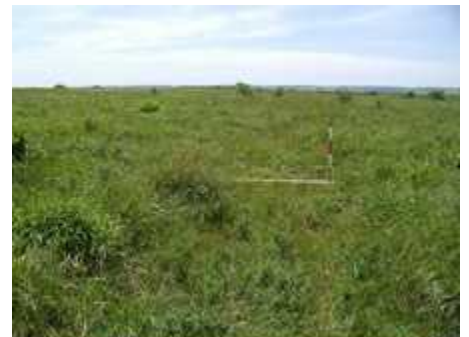
図 2-10 仮排水路

仮排水路は、一部の文献では「還元水路」と記載されており、撒き出した浚渫土の泥水を抜き、放水路に戻すために設けられたものと考えられます。現在、仮水路は埋まって浅くなったように見えますが、表層を踏み抜くと内部は湛水しています。

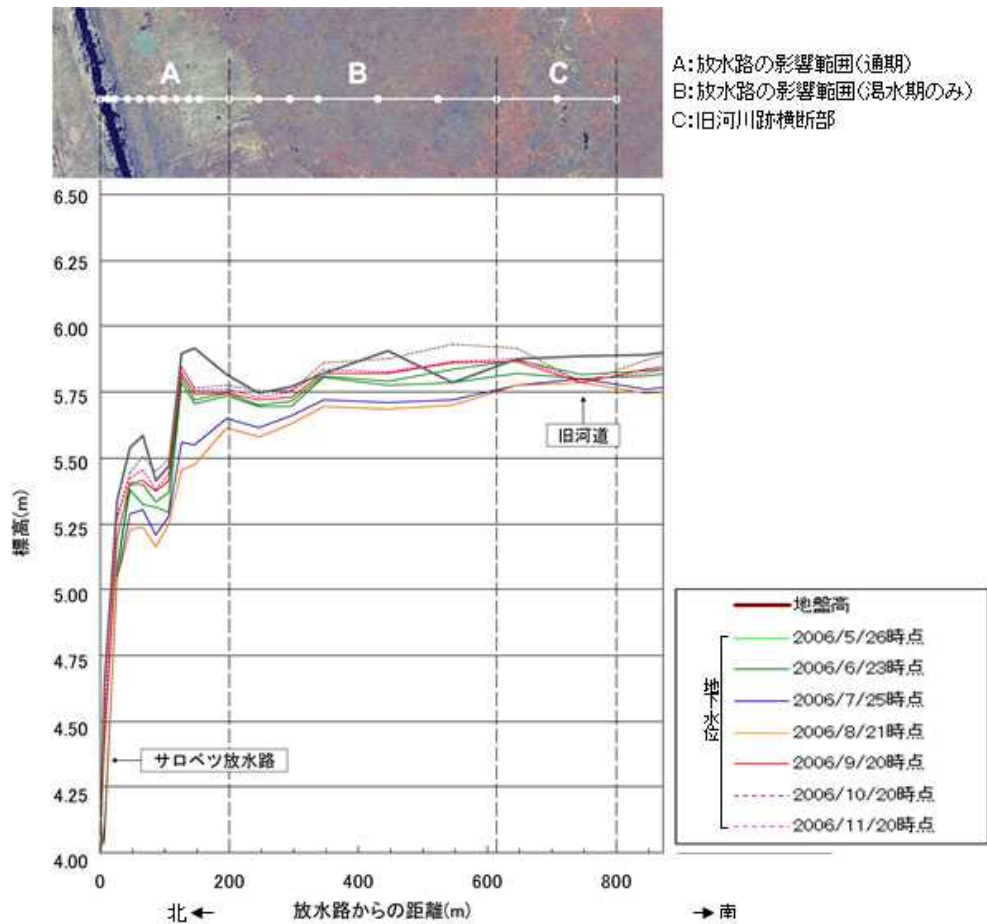
図 2-12 サロベツ川放水路周辺の地下水の状況

放水路から約 650mより北側は、放水路に向かってなだらかに地盤が沈下しており、地形に沿って地下水位が低くなっています。

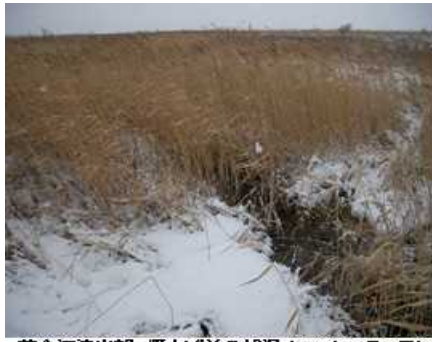
落合沼流出部 堰上げ前の状況 (2005年11月23日)
(背後のヨシ原が落合沼跡の窪地)

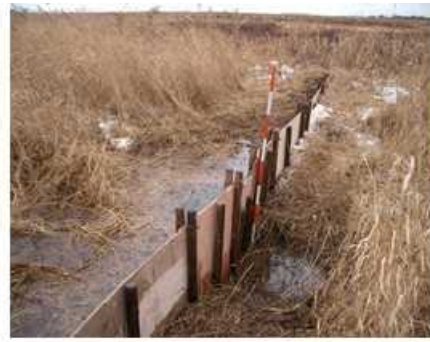
落合沼流出部 堰上げ直後の状況
(堰の延長は105m、水路底から約1.1m堰上げ)

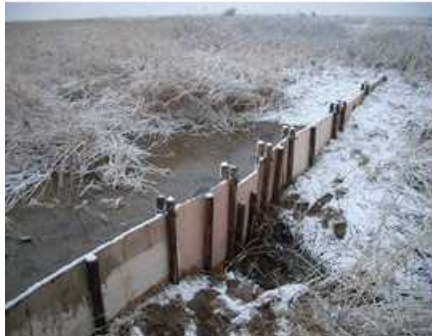
落合沼流出部 堰上げ翌朝の状況
(すでに堰天端近くまで溢水が見られる)

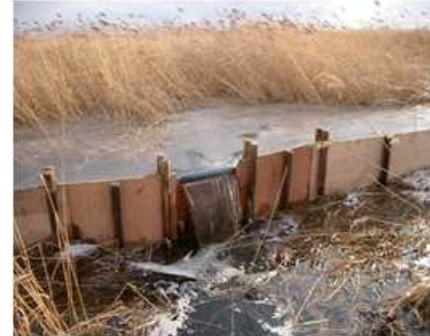
落合沼流出部 堰上げ2日後の状況
(融雪等の影響で相当量の越流が生じている)

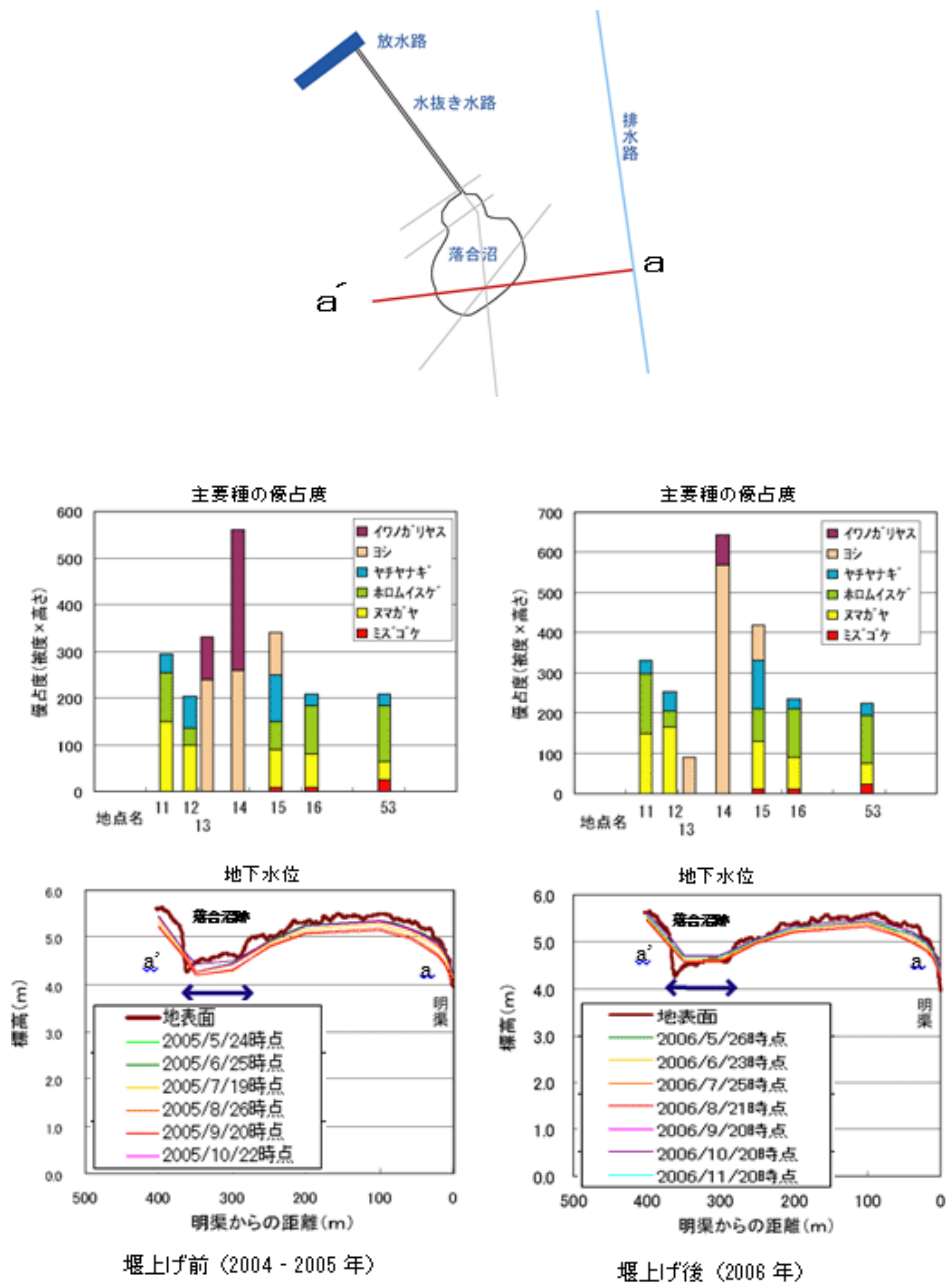
図 2-22 a-a' 測線における主要種の優占度と地下水位の変化

a-a' 測線における地下水位と主要な植物の優占度の堰上げ前後の変化を図 2-22 に示します。堰上げにより、特に落合沼跡で地下水位の上昇が見られた。植生については、落合沼跡においてイワガリヤスの優占度が減少し、それに変わってヨシの優占度が増加しました。
